JST-JICA 地球規模課題チームによる現地被害調査

—その2 建築物の被害—

さいとう たいきくすのき こういち
齊藤 大樹、楠 浩一

独立行政法人建築研究所、横浜国立大学工学研究院

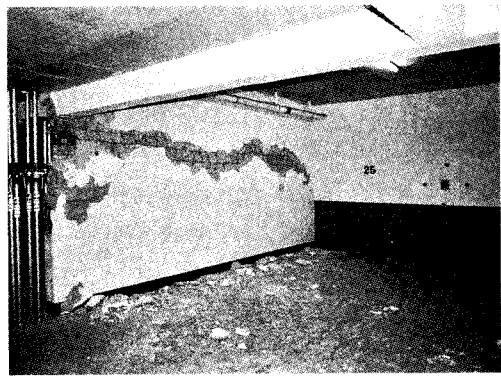
写真2 地下1階耐震壁

この建物の被害は地下1階に集中しており、地下1階で、4スパン5構面中、3構面の壁に曲げ引張破壊（写真2）が生じており、端部主筋が破断していた（写真3）。

図2に建物平面図、図3に建物断面略図を示す。チリでは比較的良好に見受けられる様式であるが、地下に駐車場を設け、地上部の面積に比べて駐車場が地下で広がっている。この建物の場合には地下で北側に面積が広がっている。更に、建物直下の耐震壁が、車の通路と干渉するため、上階の連層耐震壁に比べて1,200mm短くなっている。その為、北側の連層壁の地下1階は、1階に比べて曲げ強度は低くなり、かつ南向きの方向に対しては直交壁も存在しないため、北向き方向より曲げ強度が低くなる。その為、北側連層壁が南側方向に曲げ引張破壊したと考えられる。北側連層壁の引張側となった1階以上の壁端部位置の1階スラブおよび梁に、上方向に変形した（連層耐震壁が回転した）ことによるひび割れが観察された。

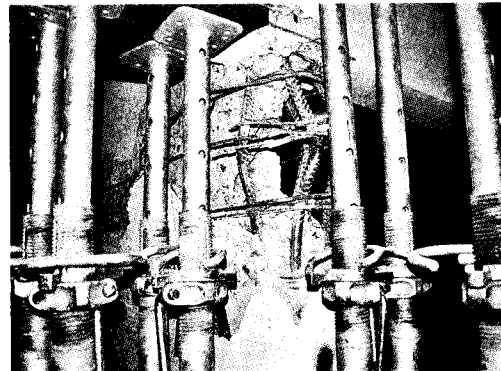
写真3 耐震壁端部の被害

北側連層壁の北端の端部主筋は、大きな引張を受けて、その後圧縮を受けた際に破断したと推察される（写真3）。なお、耐震壁には梁型・柱型は見られなかった。

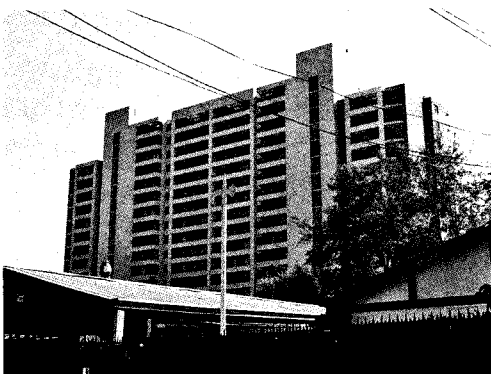
写真1 Sol Oriente 1 and 2 建物外観

建物外観を写真1に示す。この建物は地上18階、地下2階の鉄筋コンクリート造の集合住宅で、2007年竣工である。中央のエキスパンションジョイントを介して、左右対称の建物が隣接している。建物は連層耐震壁をフラットスラブでつないだ構造となっている。

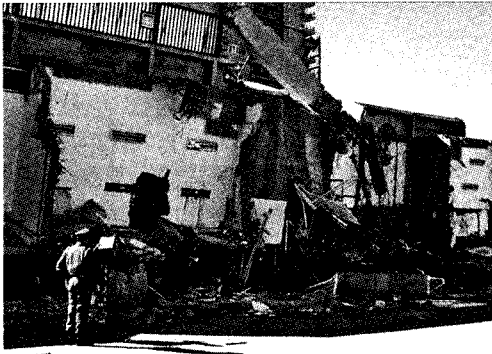
地上14階建て、地下2階建ての鉄筋コンクリート造集合住宅で、1階脚部付近で回転し、倒壊した。2階床下部は、写真5に示すように完全に横を向いる。1階の壁は、完全に破壊しているが、写真6に示すように、端部曲げ筋などは、コンクリートより引き抜けているように見受けられる。建物周辺は厳重に警備されており、建物に近づいて調査することは不可能であった。建物は図4に示すように、倒壊方向に地下下部で建築面積が広がっており、駐車場が

写真5 2階床下面が見える

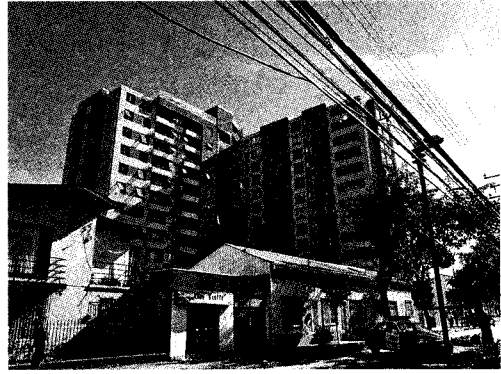
本建物は地上13階の集合住宅で、地下駐車場は建物とは別に設けられている。建物外観を写真7に示す。竣工は2007年である。建物は2棟から成り、L型配置で、角部においてエクスパンションジョイ

写真7 SALSA 1343 建物外観
左：大破 右：軽微

ントで結ばれている。両建物ともに中廊下式で、壁量は桁行き方向の方が多い。張間方向が東西方向となる建物は被害が軽微であったが、南北方向となる建物では大破となった。建物平面図を図5に示す。

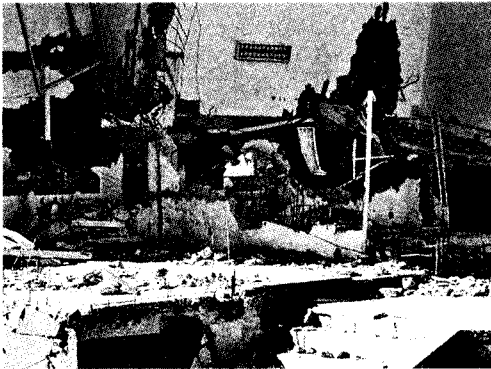
付設されている。本建物の倒壊の要因としては、写真に見られるように引張側の鉄筋が引き抜けるとともに、圧縮側の1階あるいは地下階の鉛直材が水平力を負担することが出来なくなって破壊し、転倒に至ったと推測されるが、圧縮側の破壊を確認することは出来なかった。

写真6 壁の縦筋も抜けている

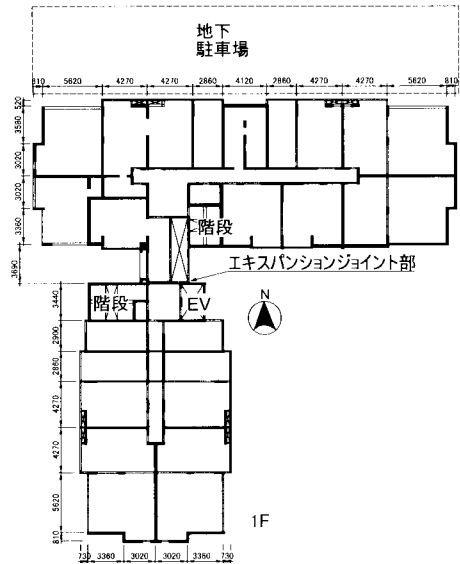
図5 建物平面図

南側の大破した建物では、特にエキスパンションジョイント側の、EV 回りに相対的に耐震壁が多く存在し、その結果、ねじれ振動を励起したことが推測される。南側妻壁では脚部で西方向の曲げ破壊を生じていた(写真8)。また、東構面・西構面にあ

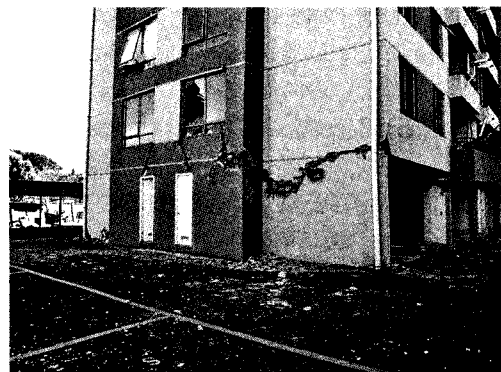
写真8 南妻壁(大破建物)

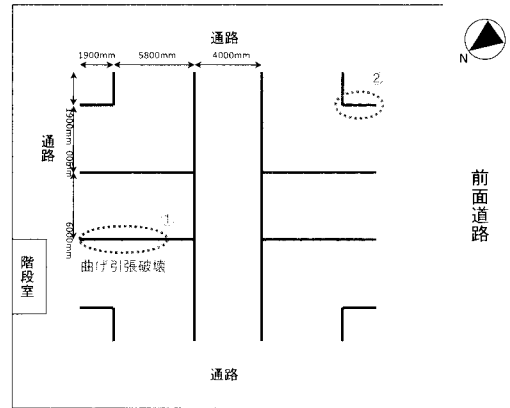
図6 1階平面略図

本建物は地上17階建ての鉄筋コンクリート造建物で、下3層は商業施設であり、4階より上は集合住宅である。設計年は1973年である。建物の外観を写真10に示す。1階の平面略図を図6に示す。本建物は、耐力壁が十字の形状で配置されており、さらに4つの隅角部にL型の耐力壁が更に配されている。1F、2Fでは壁が曲げ引張破壊しており、端部の主筋が破断もしくは座屈している（写真11および写真12）。北東、南西方向の耐力壁に被害が集中しており、直交する方向の壁の損傷はほとんど見られなかった。また、上層に行くほど、非構造のレ

本建物の中央部（C-D通り、3・4通りで囲まれた範囲）は階段室となっており、C-D通り間の床が相対的に少ない。このため、中央1スパンで分断された2つの連層壁が独立して曲げ変形した結果、T字断面のウェブにあたる北東、南西方向の壁に被害が集中したものと考えられる。

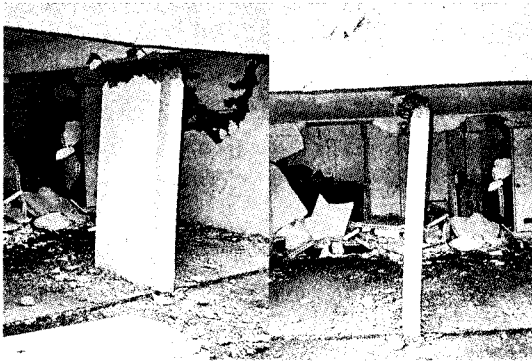
る壁柱では、面外に曲げ破壊し、頭部でずれて鉛直方向に下がっていた（写真9）。

写真9 東構面北側壁柱の被害（大破建物）

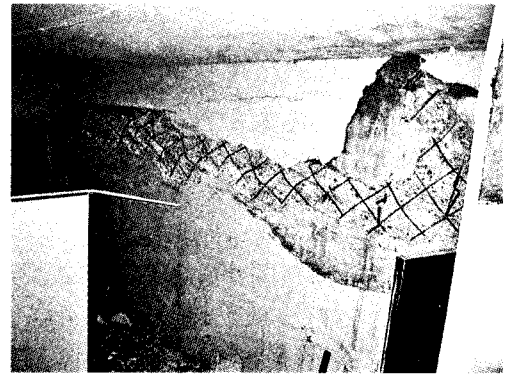
写真11 壁の曲げ引張破壊（図6中①）

ンガ壁の崩落が激しかった。壁端部の主筋は実測でD27（図面では $\phi 26$ ）、壁厚は曲げ引張破壊した1階、2階の北東、南西方向の壁では300mm、直交する方向の壁では400mmとなっており、かぶりかほとんど無くて鉄筋が腐食している箇所が見受けられた。シュミットハンマーによりコンクリート強度を推測した結果、曲げ引張破壊した1F直交壁で

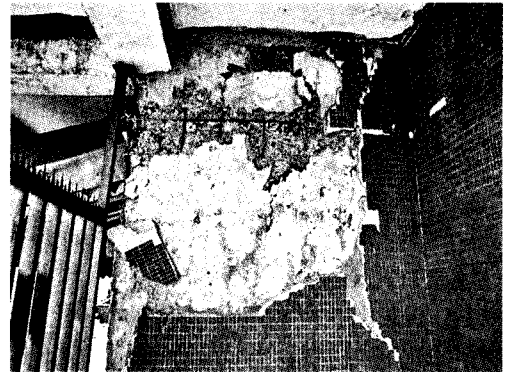
写真12 壁の曲げ引張破壊（図6中②）

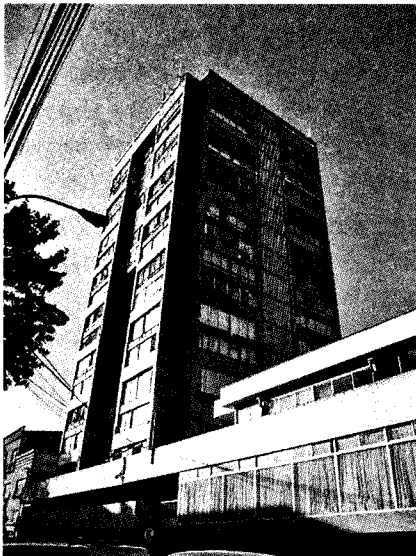
写真10 Lincoyan 440 建物外観（大破）
