2010年チリ地震・津波災害の現地調査  
—建物被害調査と被害要因の分析—

**DAMAGE INVESTIGATION OF THE 2010 CHILE EARTHQUAKE AND TSUNAMI**  
**- BUILDING DAMAGE INVESTIGATION -**

**ABSTRACT:** A great earthquake of magnitude 8.8 struck on the Pacific coast of Chile, at 3:34a.m. local time on February 27, 2010, and the earthquake and Tsunami caused widespread damage in Chile. The group of Japanese and Peruvian researchers conducted disaster investigation especially for buildings from 26 April to 3 May, 2010.

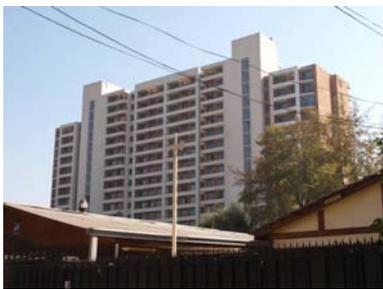
写真1 建物外観

2007年に建設された地上18階（地下2階）建て、RC造壁式構造の集合住宅である（写真1）。地下は自走式駐車場になっており、被害は地下1階に集中した（写真2,3）。以下に構造的特徴と被害概要を示す。

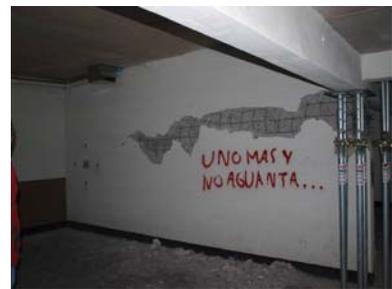
写真3 地下1階耐震壁

- ・ 連層耐震壁をフラットスラブでつないだ構造。
- ・ 地下1階で、4スパン5構面中、3構面の壁に曲げ引張破壊。端部主筋が破断。
- ・ 北側連層耐震壁が地下階で上階よりも1200mm短くなっている。また、北側連層壁の北端にのみ直交壁がない（図2,3）。そのため北側連層壁地下1階の曲げ強度が低く、北側連層壁が南側方向に曲げ引張破壊したと考えられる。

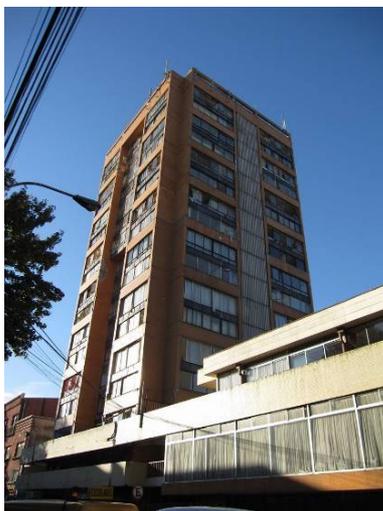
写真4 建物外観

RC壁式フラットスラブ構造で、1973年に建設された。地上17階、地下1階（地下駐車場なし）で、下部3階にはテナントが入居し、4階からは住宅として使われている（写真4）。地下1階の機械室には、ほとんど損傷はなかった。上層に行くほど非構造れんが壁の崩落が激しい。1階、2階の壁が曲げ引張破

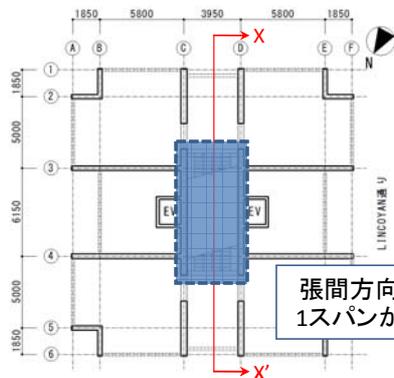
図4 建物平面図

壊し、壁端部の主筋が破断もしくは座屈している(写真5)。北東、南西方向の壁に被害が集中しており、直交する方向の壁には損傷はほとんど見られなかった。被害の原因として、階段室の床スラブ面積が小さいことから、2つの並列する連層壁がそれぞれ曲げ変形し、T字断面のウェブ曲げ耐力不足により壁脚部に損傷が集中したものと考えられる(図4,5,6)。

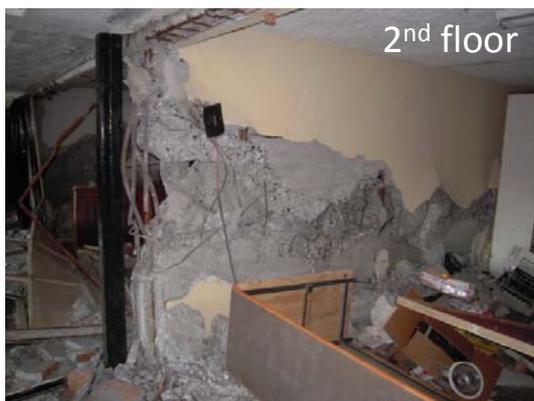
写真5 壁の破壊状況

主筋破断部(拡大)

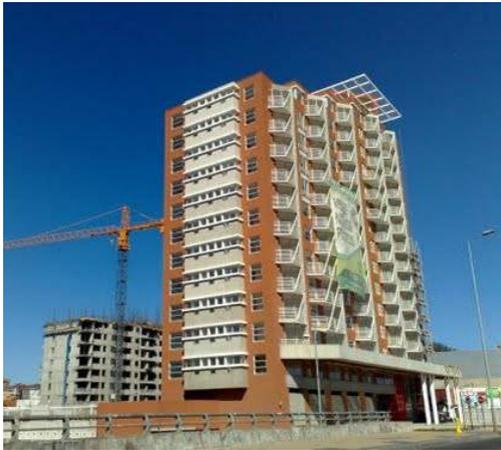
2008年に建設された地上15階、地下2階(駐車場)建てのRC造の集合住宅で、1階の足元から完全に転倒している(写真6,7)。写真7から、1階の壁柱および耐力壁で、転倒時に1階部分の全ての鉄筋が引き抜き、あるいは切断された様子が確認できる。一方、妻構面の地下壁には、ほとんど損傷は見られなかった。図7の平面図から、1階と地下階(駐車場)の壁の長さが2階以上の壁より短く、壁量も少ないことが分かる。そのため、地下階の壁脚部に損傷が集中したと思われる。

写真6 倒壊前の建物(Web Page より)

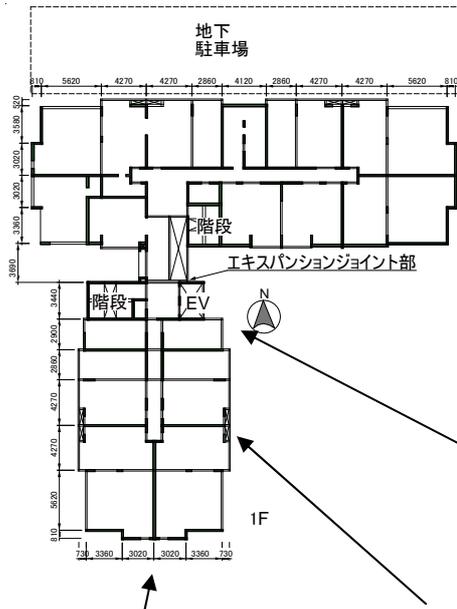
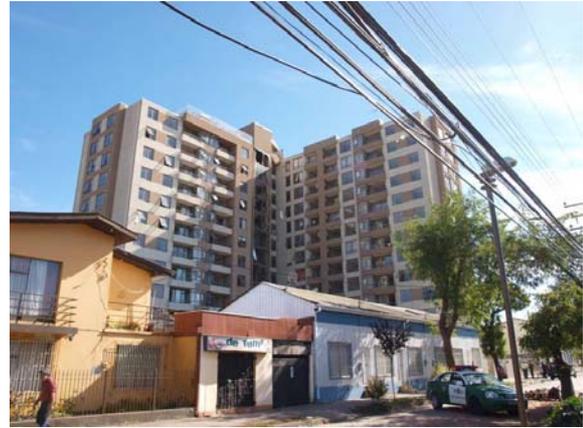
写真8 建物外観

2007年に建設された地上13階の集合住宅で、地下駐車場は建物の横に設けられている。2棟の建物がL字型に配置され、EXP.Jでつながっている(写真8, 図8)。平面形上は中廊下式で、壁量は桁行き方向の方が多。南側の棟は大破しているが、北側の棟は小破であった。南側の棟はエレベータおよび階段室周辺に壁が多く、剛性偏心によりねじれ振動が起きたものと思われる。

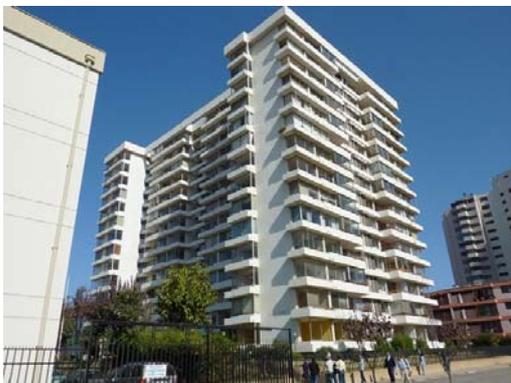
写真9 建物外観

地上14階、地下1階の集合住宅（壁式フラットスラブ構造）で大破している（写真9）。1985年の地震を受けて、壁や梁の増し打ちや壁の増設などの耐震補強が行われたが、今回の地震では、壁脚部に曲げ引張破壊や増し打ち壁が剥がれるなどの被害が見られた（写真10、図9）。
