2006年ジャワ島南西沖地震津波における家屋被害の検証

Damage Assessment of Houses due to the 2006 Java Tsunami

庄司 学¹・谷 裕典²

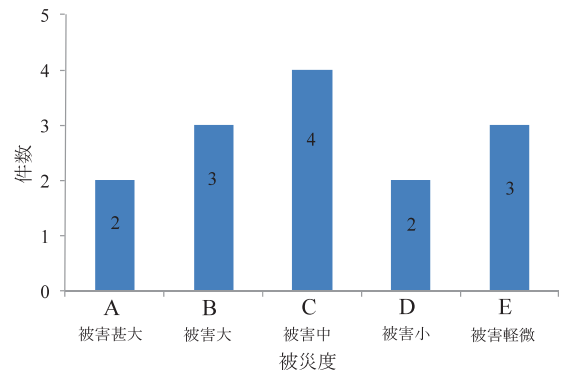
図-1 家屋の津波被災度の分布

家屋の津波被害形態を精査し，家屋の津波被災度を表-2のように定義した。表-2に基づき，分析対象とする家屋の津波被災度をまとめると図-1のようになる。壁の損壊，柱の曲げ損壊以上の被災度A，B，Cに関しては合計9件であり，その中でも被害の顕著な被災度Aに関しては2件である。一方，無被害を含め，相対的に被害が低い被災度D，Eに関しては合計5件である。図-2には，それらの被災度を示した代表的な事例を示す。なお，表-1には表-2の定義に基づいた被災度を合わせて示す。

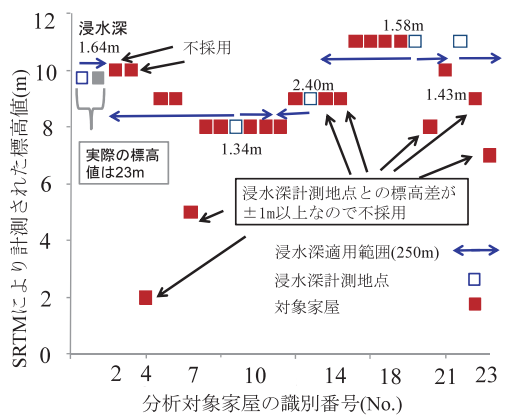
図-4 分析対象家屋の標高分布

標として本研究ではSRTMデータを適用した. 図-4における縦軸はSRTMデータにより測定された標高値 (m) であり, 横軸は分析対象家屋の識別番号を示している. この場合, 分析対象家屋の識別番号2, 3, 4, 7, 14, 15, 20, 22, および23は浸水深適用範囲 (250m) に入るが, 浸水深計測地点との標高差が1m以上となったため, 以下での分析対象より除外した. この結果, 計14点の対象家屋データを採用した. 統計的な有意性を議論出来るデータ数ではないが, 貴重な実被害データとしてこれらから明確に示される事実のみ以下では議論する. 以上より, 浸水深に対する被災度の分布を求めると図-5のようになる. 図-5より, 相対的に被害が大きい被災度A, Bがそ

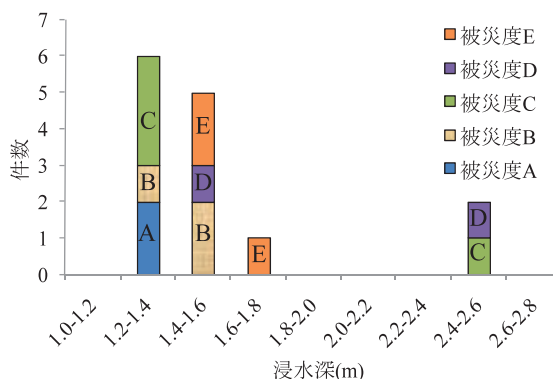
図5 対象家屋の被災度と浸水深の関係

れぞれ浸水深1.2mから1.6mで生じていることがわかる. 逆に, 被害が最も低い被災度Eが浸水深1.4mから1.8mで生じている. また, 被災度Cに関しては, 浸水深1.2mから1.4mおよび2.4mから2.6mで生じており, 被災度Dに関しては1.4mから1.6mおよび2.4mから2.6mに生じていることがわかる.

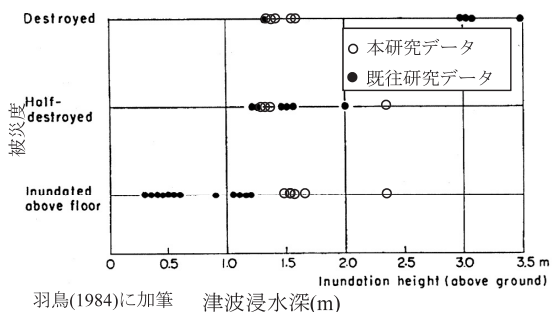
図-6 羽鳥(1984)との比較

段階の被害状況に分けて言及しており、海岸沿岸部における最前列以外の家屋についてもデータとして採用している。松富・首藤(1994)は家屋の階数については言及していないが、海岸内陸部および沿岸部におけるコンクリート・ブロック造の被害状況と浸水深の関係を3段階の被害状況に分けて言及している。松富ら(2005a)はタイのKhao LakとPhuket島における被害で海岸沿いの3階建て以上の鉄筋コンクリート建物に既往の津波被害データを加え、被害の規模と浸水深の関係を被災度を用いて示している。大家ら(2006)は行政区内単位におけるコンクリート建物を主に対象とした津波浸水深と被害セル数の関係を示している。まず、本研究の被災度A, Bを羽鳥(1984)におけるDestroyed, 被災度CをHalf-destroyed, および被災度D, EをInundated above floorと対応させた。また、羽鳥(1984)のデータは横軸がInundation height (above ground)と記載されており、これを本研究の津波浸水深と対応させ、本研究の被害データ結果を図の中にプロットすると図-6のようになる。図-6より、Inundated above floorに関しては羽鳥のデータに比べて本研究データは相対的に高い浸水深において発生し、Half-destroyedに

関しては浸水深2.4mに示された1点を除いて同様の傾向が見られ、Destroyedに関しても1データは生じているが、異なる傾向が示された。更に、本研究の被災度A, Bを松富・首藤(1994)のデータにおける大破, 被災度Cを中破, および被災度D, Eを小破と対応させた。この際に、松富・首藤(1994)のデータは横軸がTSUNAMI HEIGHTと記載されており、本研究データの津波浸水深と対応させ、図にプロットすると図-7のようになる。図-7より、小破に関しては松富・首藤の結果と同様の傾向が見られるが、中破および大破に関しては本研究データは浸水深1mから2mの間でも生じている。次に、松富ら(2005a)のデータの横軸のTSUNAMI HEIGHTと本研究の津波浸水深を対応付け、本研究データを図にプロットすると、図-8のようになる。図-8に示されるように、小破に関しては同様の傾向が見られるが、中破および大破は松富らの結果に比べて本研究データは低い浸水深で被害が発生している。また、本研究データの被災度Aを大家ら(2006)における流出大, 被災度Bを流出中, 被災度Cを流出小, および被災度D, Eを浸水のみと対応づけた。更に大家ら(2006)のデータにおける横軸の津波浸水深を本研究の津波浸水深と対応づけ、大家ら(2006)の結果にプロットすると図-9のようになる。図-9より、浸水深

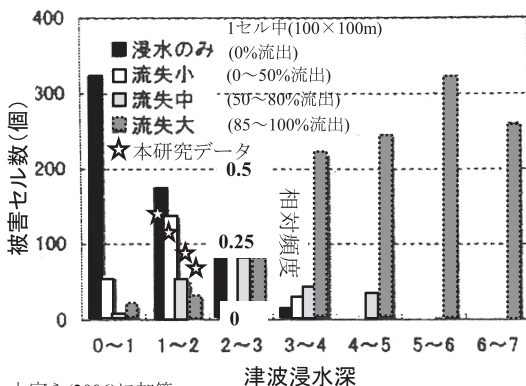
図-9 大家ら(2006)との比較

1mから2mのレベルにおいて、本研究データは大家ら(2006)の結果と比較して流出中、および流出大の相対頻度が高いと言える。本研究データが既往の研究に比べて低い浸水深で相対的に大きな被災度が現れた原因として、対象家屋の構造性能がここで取り上げた既往の研究における対象家屋のそれよりも脆弱である可能性が考えられる。更に、第2章で示したように海岸沿岸部の最前列の家屋のみを対象としたため、津波の水勢が衰えずに相対的に速い流速の津波作用を受け、被害が大きくなった可能性があると考えられる。
