令和元年台風 15 号による停電の長期化に伴う
影響と風水害に関する総合調査

令和元年度科学研究費助成事業 特別研究促進費

研究成果報告書

2021 年 3 月

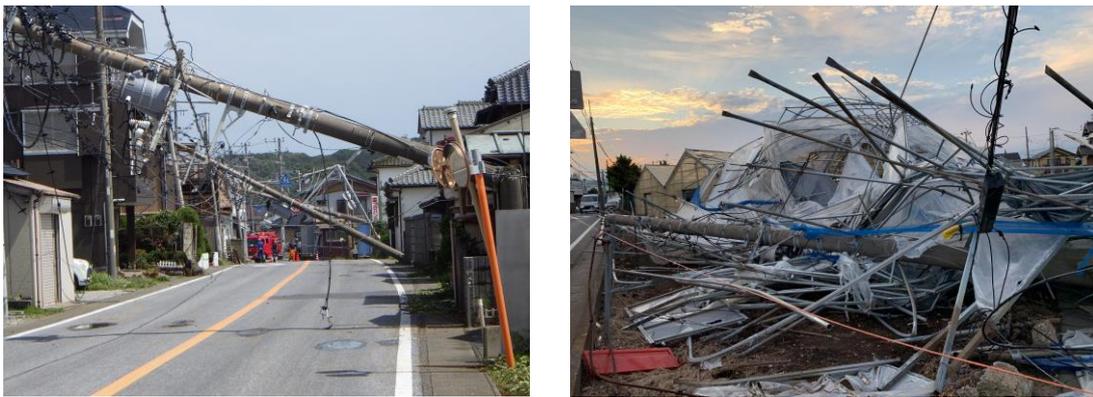
図 1.8.2 電柱の倒壊・損傷 (左：館山市, 右：船橋市)

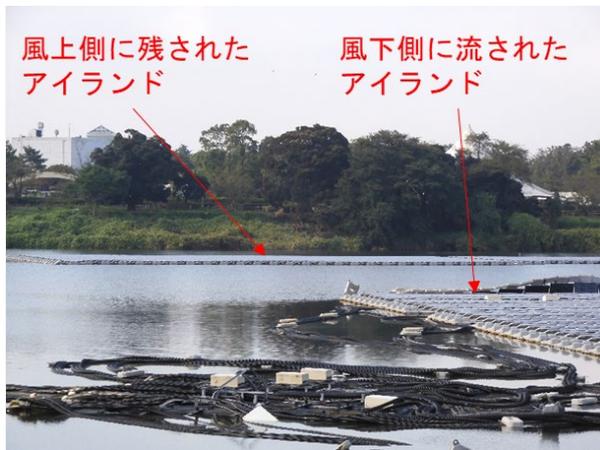
被害を受けた水上設置型の PV 設備は、樹脂製のフロートに PV モジュールが取り付けられており、フロート間を連結することでアイランドと呼ばれるフロート群が形成されている。アイランドの係留には、水面下の地盤に打ち込まれたアースアンカーが用いられており、アイランドの外周フロートにおいて係留ワイヤーを介してアースアンカーに接続されている。なお、係留ワイヤーは水位の上昇に対応できるように長さに余裕を持たせている。そのため、強風が吹くとアイランド全体が風下側へと移動する。この被害ではアイランドが風下側に移動し、風上側の係留ワイヤーが張りきった状態となった後、風上側（南側）のアースアンカーの抜けやフロート間の接合部が破断したものと推測される。風上側のアースアンカーが抜けなかった箇所では、荷重負担が大きい（風下側フロートの荷重も負担する）アイランドの風上側端部付近のフロート間の接合部で破断しており、風上側のフロートはほぼ元の位置に残されていた（図 1 (a)）。一方、切断された風下側アイランドは、風下側へと押し流され、風上のフロートが捲れ上がるとともにアイランドの中央から風下側の部分ではロール状に積み重なって盛り上がっていた（図 1 (b), (c)）。その際、電路の一部が損傷し、夜明けとともに日射を受けて発電し始めると、電路の損傷部が発熱してフロートが発火したものと推測される（図 1 (d)）。発火場所は幸いにも岸から比較的近い位置であったため、消防車による消火が可能であった。

(a) 分断されたアイランド

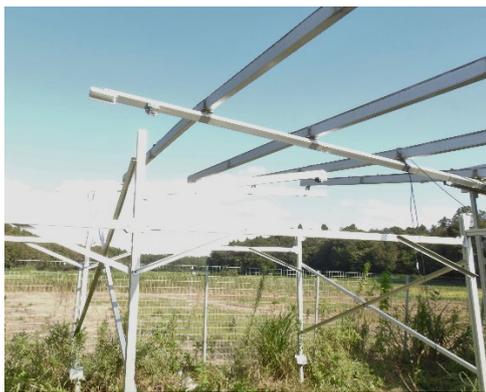
他方、PVモジュールの飛散原因は、架台の変形に伴うモジュール押え金具からのPVモジュール抜け出しであると推測される（図2（c））。下部に農作業を行うための空間を必要とする営農型PV設備の架台は、梁（横架材）までの高さがあり、柱スパンが大きいいため、架台全体の剛性の確保が難しく、強風時の変形が大きくなりやすい。そのため、PVモジュールを押え金具で固定する工法では、架台の変形に伴ってPVモジュールが外れやすい状態にあったと考えられる（図2（d））。

(a) 崩壊した架台

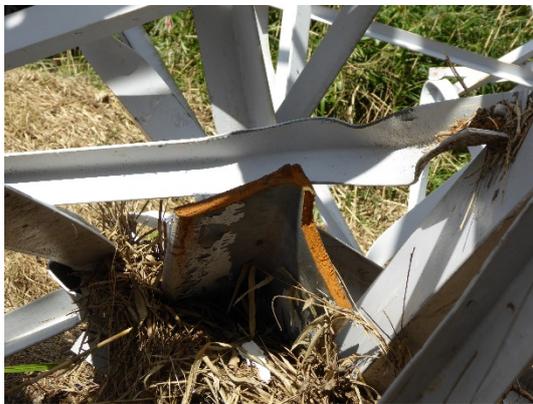
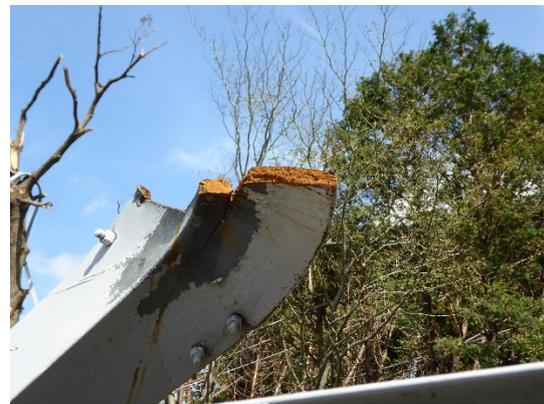
図 1.8 No.79 鉄塔の破断した主柱の両側（1）

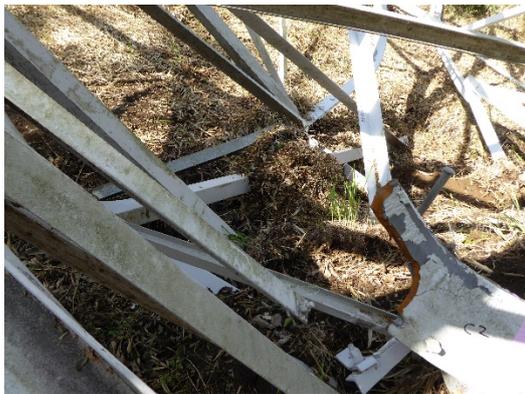
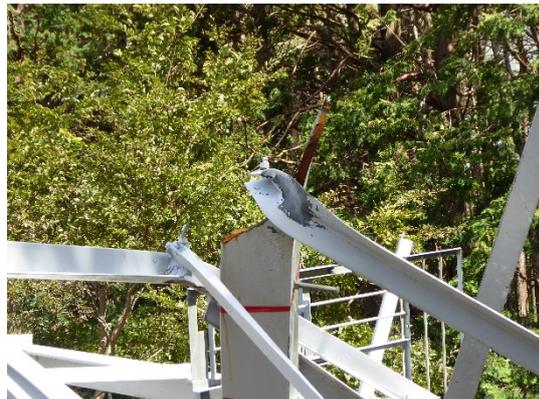
図 1.9 No.79 鉄塔の破断した主柱の両側（2）

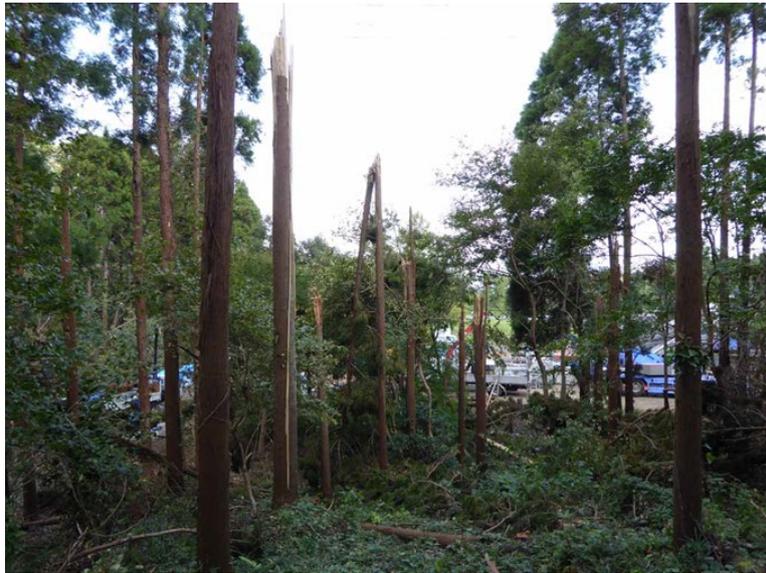
倒壊した鉄塔の周辺の林地には、局所的に多数の針葉樹の幹折れ被害がみられ、風速が高かったことが推察された (図 1.10, 1.11)。なお、根から倒れる倒木ではなく、地上から数 m 程度の幹が折れている被害が大多数であったことが特徴的で、こうした被害が起きたのは、溝腐病による幹の腐朽が原因となっている可能性がある²⁾。

図 1.10 No.78 鉄塔近くの幹折れの状況

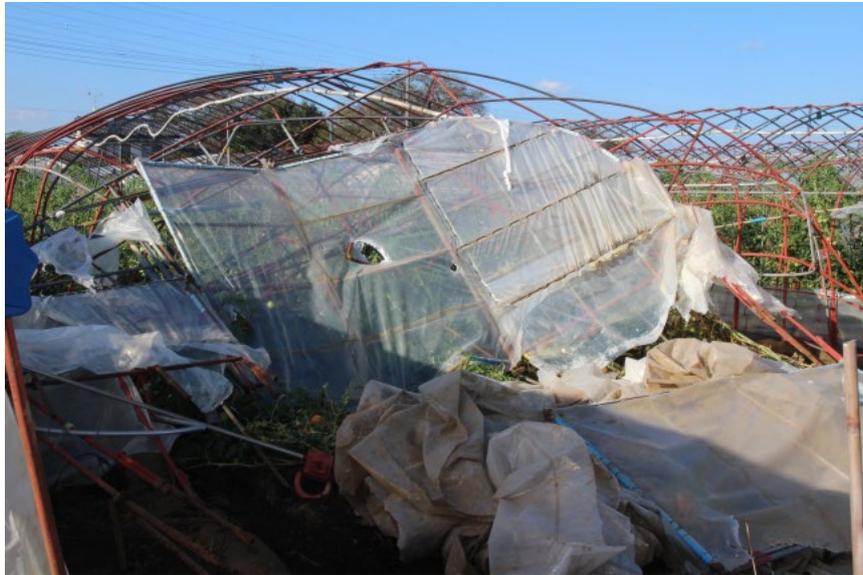
被災パターンは、南北棟では妻面の傾斜（図1）もしくは転倒、東西棟では台風進路の東側では南側側面、西側では北側側面の転倒もしくは陥没（図2）が顕著であった。また、多くの同型のパイプハウスが並列配置されたハウス団地では、屋根の陥没が多くみられた（図3）。アーチパイプの補強として、数スパン毎にアーチパイプを二重に設置する、いわゆるダブルアーチパイプを採用した事例が多いのが、調査地域の特性であった。しかし、2組のアーチパイプを金具で固定する間隔がやや大きく、内側のアーチパイプが適切な距離を保つことができずに変形してしまっている事例が散見された。この他、アーチパイプ表面の発錆もしくは腐食した骨組みで、ハウス側面が地際に折損し、被害程度を大きくしている傾向にあった。

図1 妻面が破壊された南北棟のパイプハウス（千葉県八街市）

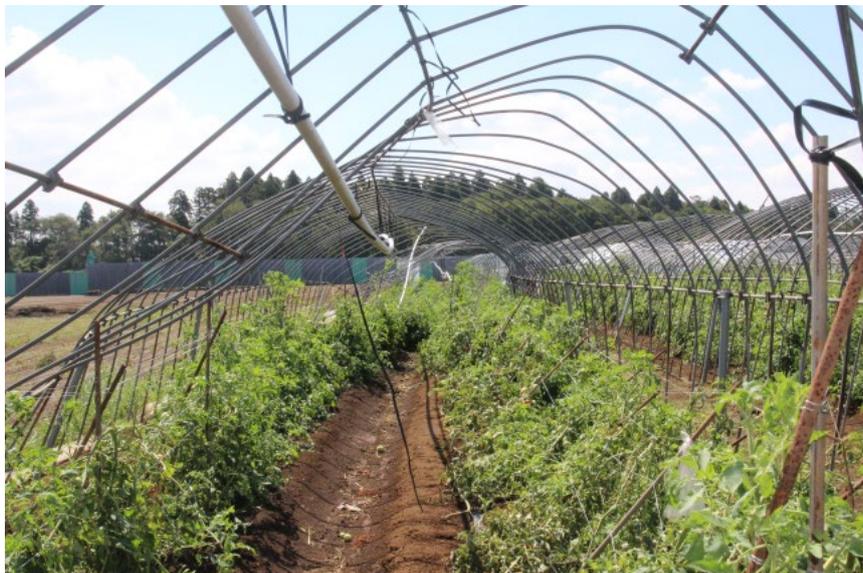
図2 正圧により側面から破壊されたパイプハウス（千葉県八街市）

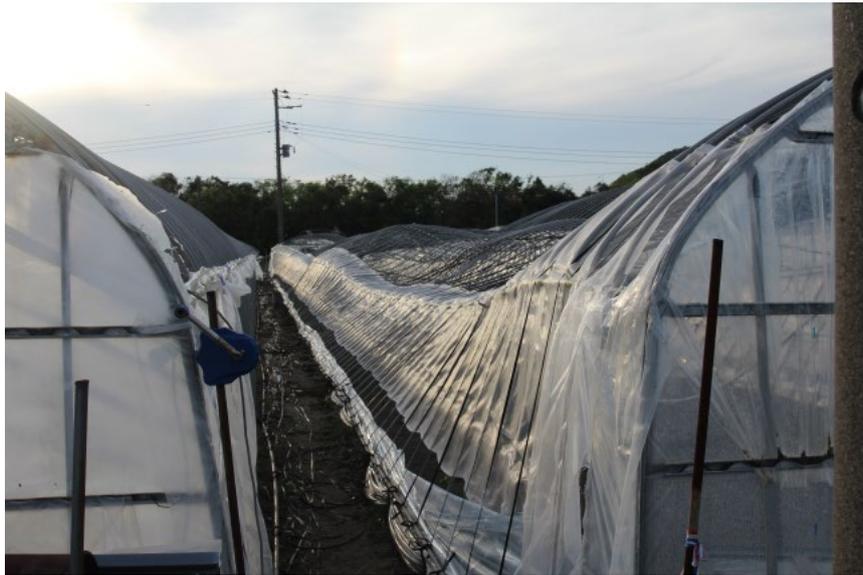
図3 再付着した気流によって屋根が陥没したパイプハウス（千葉県館山市）

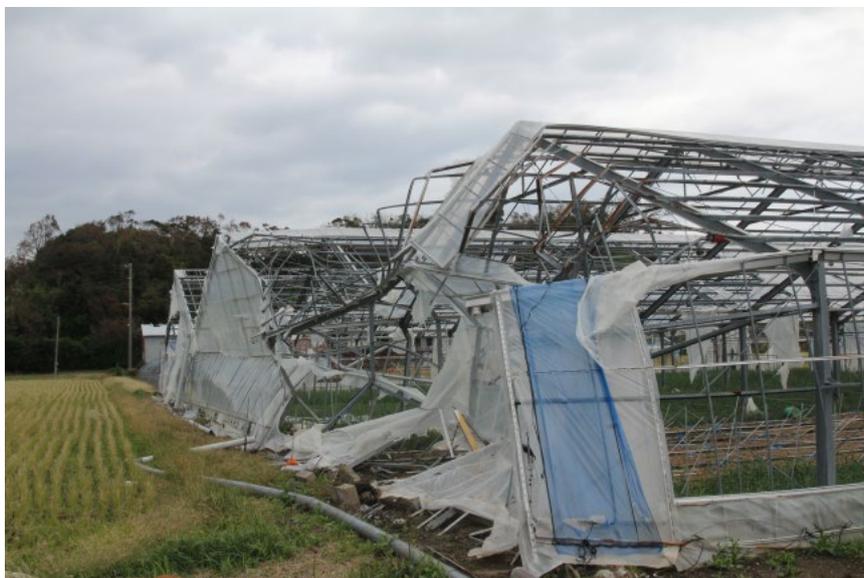
一方、鉄骨ハウスでは、栽培空間を広く確保するために、間口もしくは軒高を大きくしたもので顕著な被害が生じていた。調査事例では、風上側に位置する柱のコンクリート製基礎の埋設深が、ハウス規模に対して浅いものが、地中で転倒することで骨組み構造の被災を助長していた（図4）。また、H型鋼のフランジにあけたボルト穴の位置で破断、折損するなど今後の改良点も明らかとなった。

図4 風上側の妻面が破壊された鉄骨ハウス（千葉県南房総市）

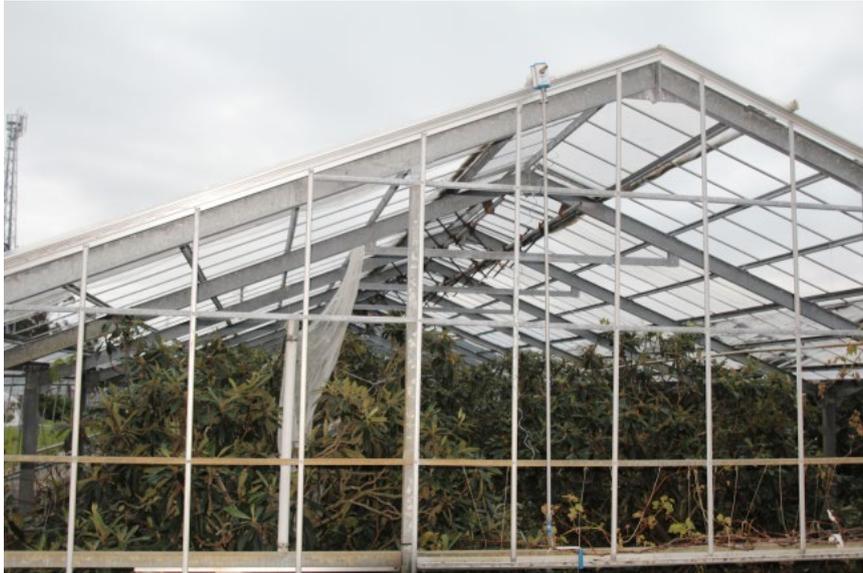
図5 被覆材を固定するスプリング状資材が離脱した鉄骨ハウス（千葉県南房総市）

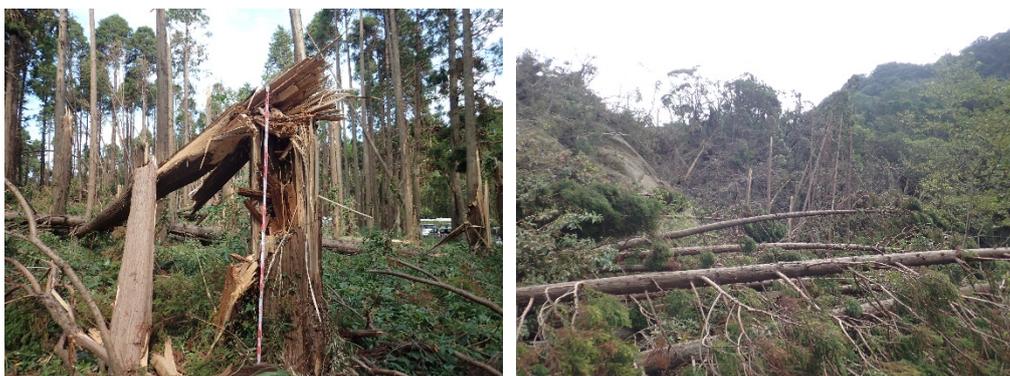
県道93号線に沿って車中から被害状況を観察し、適宜降車して調査した。溝腐病が進行して幹に開口部がみられたものが多かった。また、開口部の腐朽がさらに進行して幹が大きく変形している個体が多数みられた。1ha未満の小さな被害地が点在し、ほとんどが腐朽した箇所でも幹折れしていた。サンプスギ以外のスギ・広葉樹の根返りや幹折れも確認された。県道に沿って電柱や電線が設置されており、倒木で破損する被害が多数発生した。

図2 腐朽部で発生した幹折れ（戸田；左）および金谷の被害状況（右）

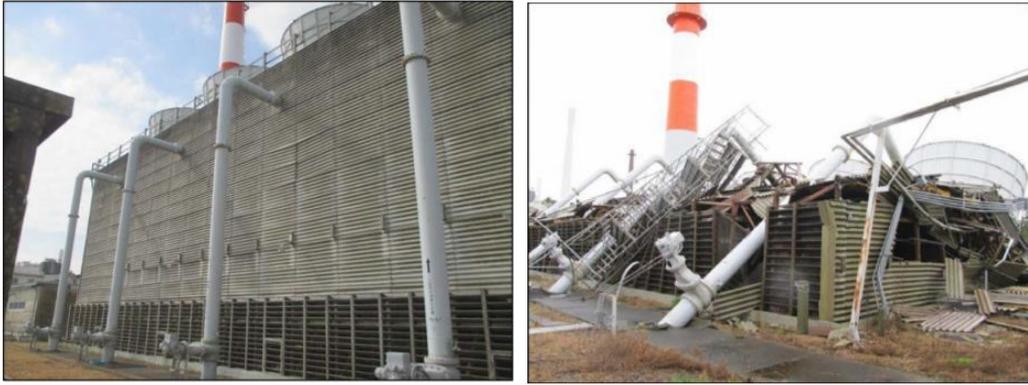
Figure 1. Cooling tower at JMTR before typhoon 15 (left); and (b) Collapsed cooling tower at JMTR after typhoon 15 (right).

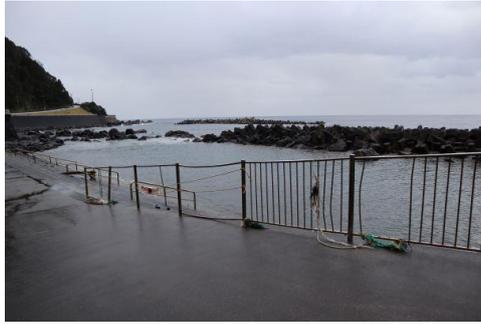
図 6.3.5 洞輪沢漁港における被災箇所
