衛星画像による2007年ペルー・ピスコ地震の
建物被害把握の精度検証
VISUAL DAMAGE DETECTION OF BUILDINGS
USING QUICKBIRD IMAGES
FOLLOWING THE 2007 PISCO, PERU EARTHQUAKE

キーワード: QuickBird、建物被害、目視判読、2007年ペルー・ピスコ地震

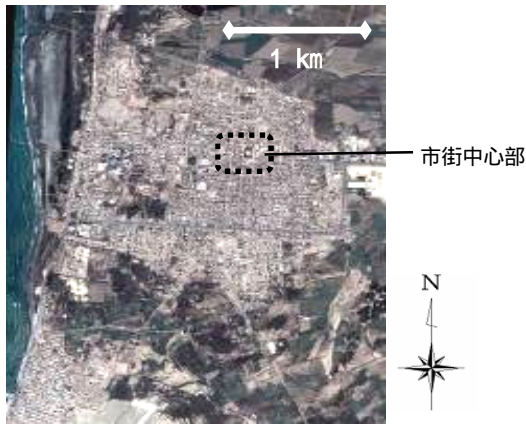
図1 地震後12日後のビスコのQB衛星画像

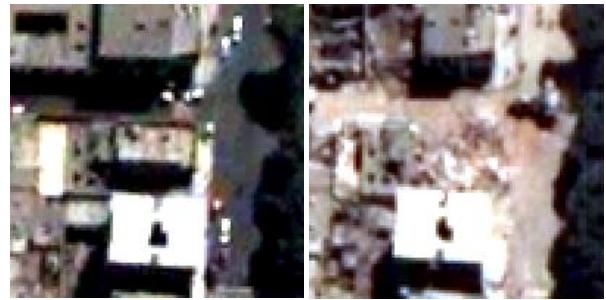
図1に地震12日後のQuickBird衛星画像を、図2に市街中心部の地震前後の衛星画像の部分拡大を示す。図1、2ともにパンシャープン画像をトゥルーカラー表示している。地震前画像は地震約70日前の6月3日に、地震後画像は8月27日に取得された。平均オフナディア角は地震前画像が26°、地震後画像が30°である。図2では中央の建物で、地震前に判別できた屋根が地震後には瓦礫状となり、建物の影もなくなっ

図2 地震前(左),地震後(右)のQB衛星画像の一部

て、完全に崩壊したことが観察できる。瓦礫はおもに、壁材である日干しレンガか焼成レンガ、RCガラ、アドベ造屋根材の竹や泥で、雨が降らないこの地方では¹⁰⁾屋根瓦はほとんど使用されていない。

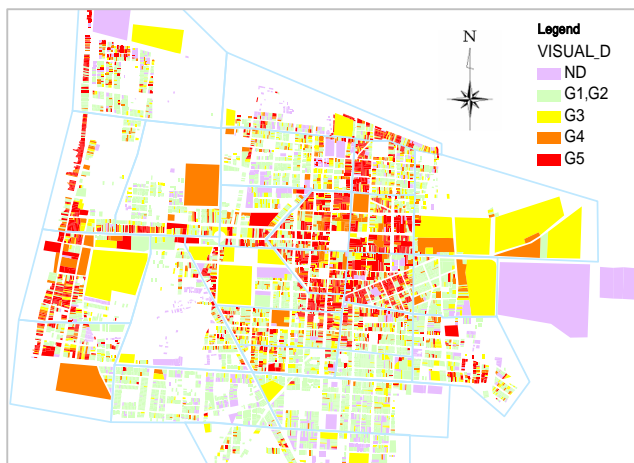
今回は一人で全ての判読を行い、極力、地上調査結果を見ないように作業した．1 時間の作業で 130 ~ 250 区画を判読し、総作業時間として約 65 時間を費やした．図 4 に判読作業結果の GIS 表示を示す．甚大な被害である G5 ランクの建物は西側の海沿いと中央よりやや東側の旧市街に多い．

図 4 ピスコ市の全区画の目視判読結果の GIS 表示

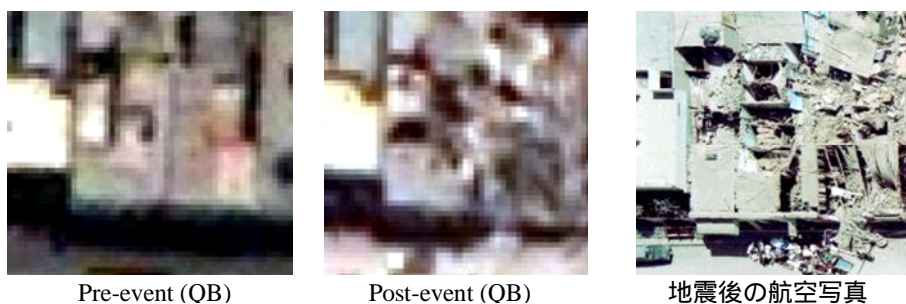
図6に使用したそれぞれの画像の一部分を示す。QuickBirdのパンシャープン画像の解像度は0.61mであるが、航空写真の解像度は0.2m程度と判断され、かなり低空より撮影されたことが想像できる。人の姿や重機、落ちた屋根材の竹の母屋までも判読できる。これだけの解像度であると、衛星画像ではおおまかにしか判断できない変化が、どの部分のどの程度の被害であるのか詳細に確認することができる。図8の中央の建物では屋根が崩落して壁だけが残っていることが確認できる。なお入手できた航空写真は単画像であり、実体視(立体視)判読は実施していない。

図6 QB衛星画像(左・中)と航空写真(右)の比較
