# 緊急撮影SAR強度画像を用いた 橋梁の被害把握に関する分析と評価

2011年に発生したMw9.0の東北地方太平洋沖地震では、多くの橋梁構造物が津波によって甚大な被害を受けた。本研究では、岩手県沿岸部を対象地域として、事前のGISデータを用いて橋梁を自動抽出し、発災直後に緊急観測によって得られた1時期衛星SAR画像による後方散乱係数の特性を利用して、適切な閾値を設定して主桁の被害判別を行った。得られた結果を航空写真や被害報告書と比較することにより、橋梁構造物の被害把握における緊急撮影SAR画像の適用可能性を示した。

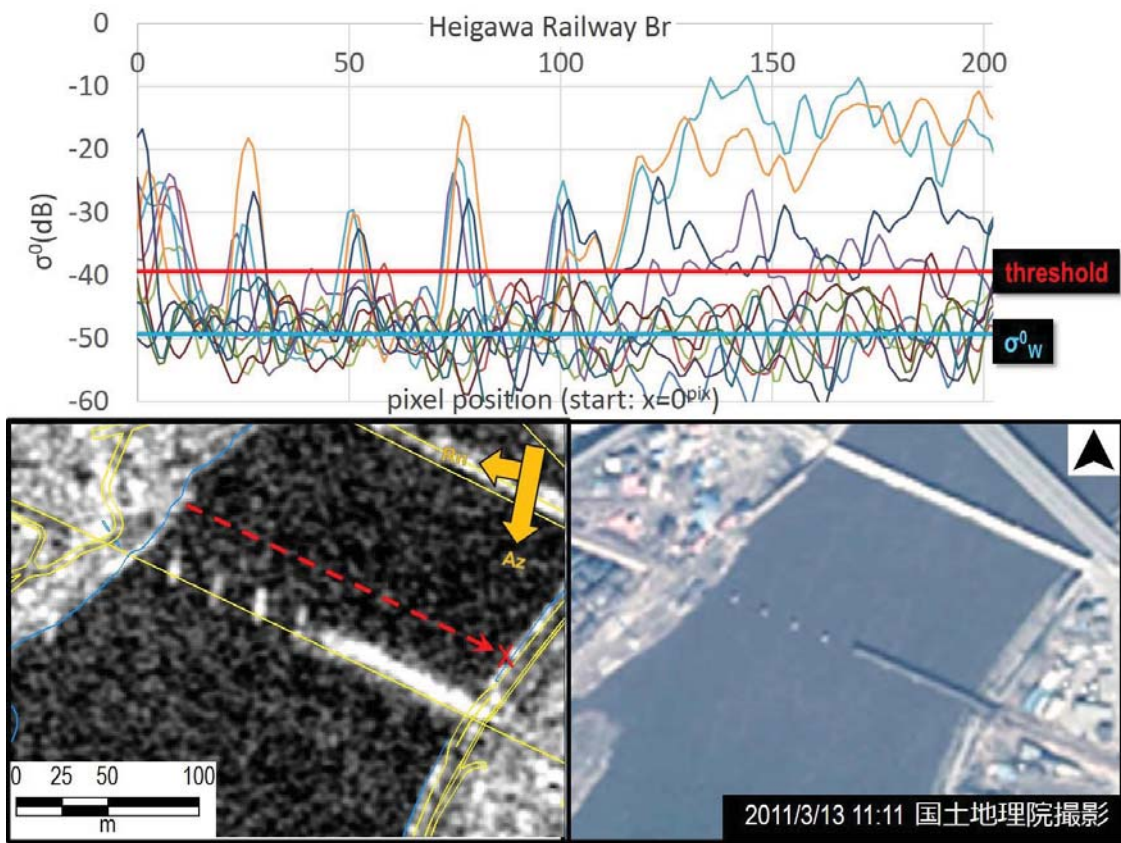
(a) 第三十四閉伊川橋梁

第三十四閉伊川橋梁(a)では、グラフにおいて多数描画したプロファイル線によって抽出した全ての $\sigma^0$ が $x=64$ ピクセル目以後閾値を下回り、 $\sigma^0$ の大きさが不連続になっている。光学センサ画像では、河川中央付近から左岸までの主桁が流失しており、橋脚が残存している状況が確認できる。現地調査報告書によれば、10基あった桁のうち6基が流失している。グラフでも橋脚部に対応するピクセル位置の $\sigma^0$ が突出して高いことから残存した橋脚が判別可能である。

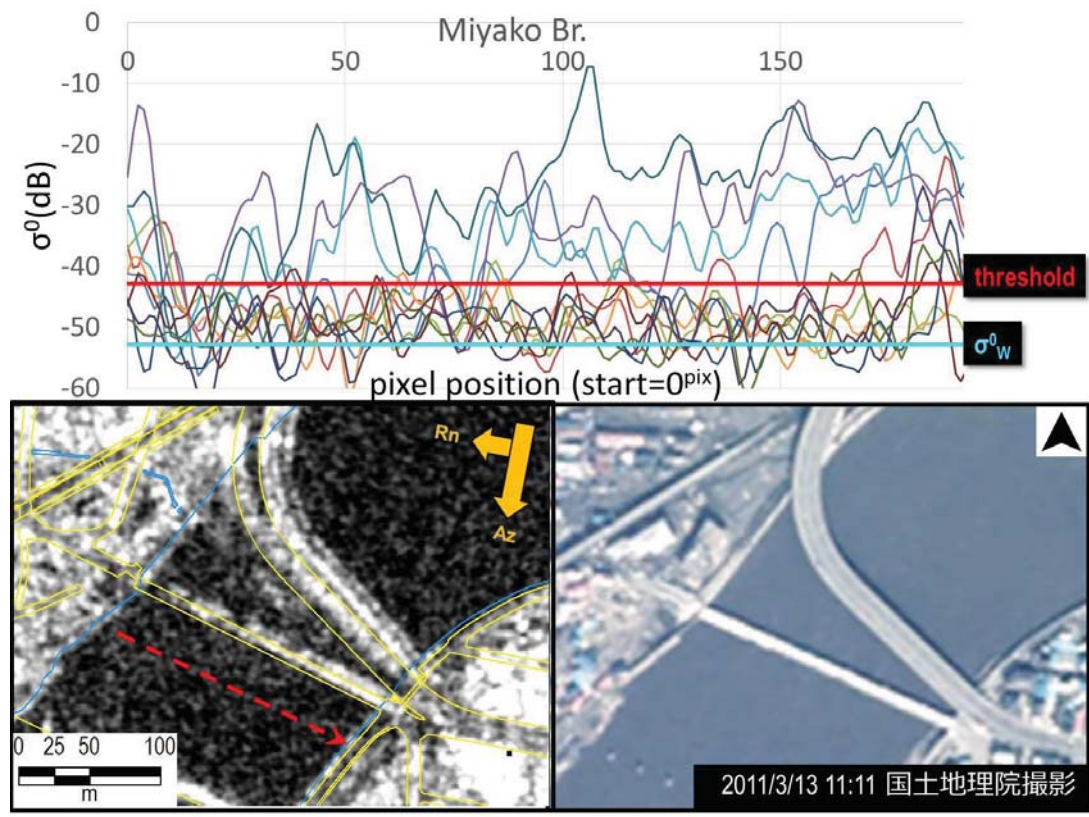
(b) 宮古橋

宮古橋(b)では、 $x=15$ ピクセル目付近で全ての $\sigma^0$ が突出して低い値を示している。光学センサ画像ではこの部分の被害を判読できない。現地調査報告書によれば、桁は残存しているが、左岸付近の欄干が流失し、左岸の堤内地の路面が陥没している。なお、津波襲来時は改修工事中であった。欄干で反射したマイクロ波のために主桁全体の $\sigma^0$ が高い値を示しており、当該箇所だけ欄干の後方散乱が減少したために、突出して低い値となったと考えられる。

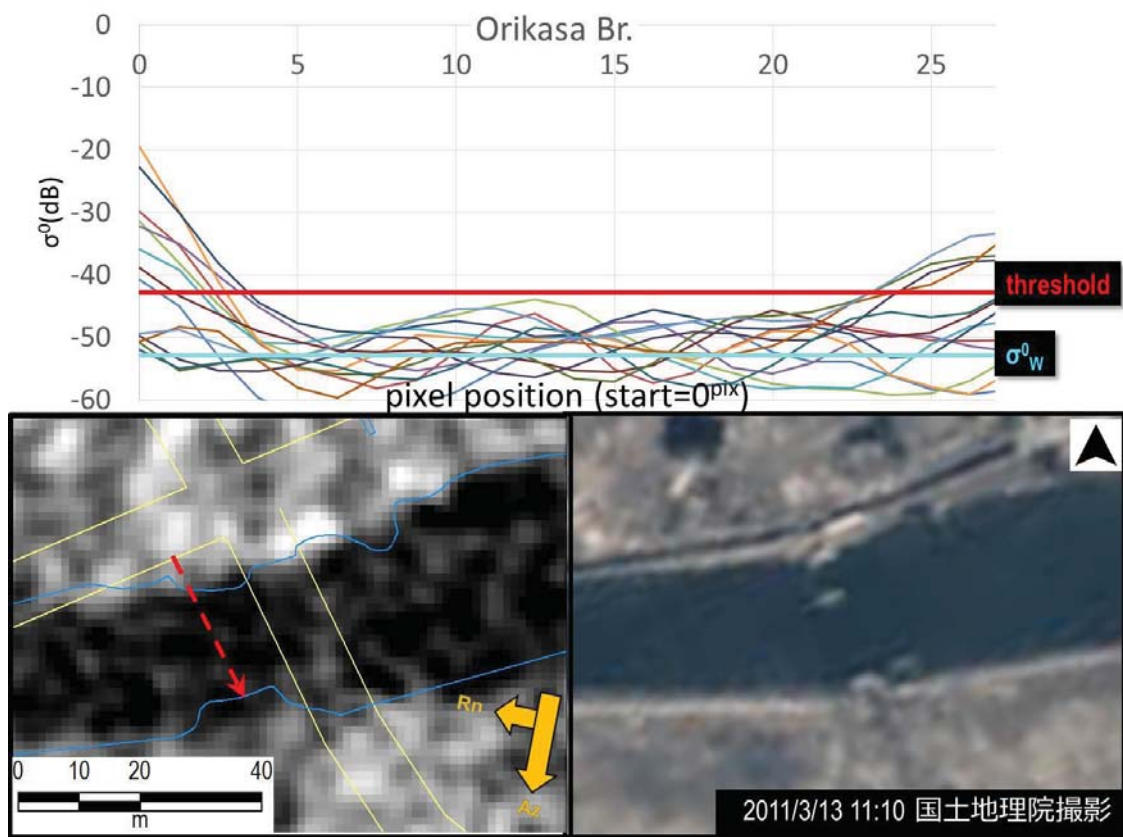
(c) 織笠橋

織笠橋(c)では、プロファイル線によって抽出した全ての $\sigma^0$ が陸域部分を除いて閾値より低い値を示している。光学センサ画像を見ても、橋脚を残して主桁が流失しており、本手法による被害抽出ができたといえる。

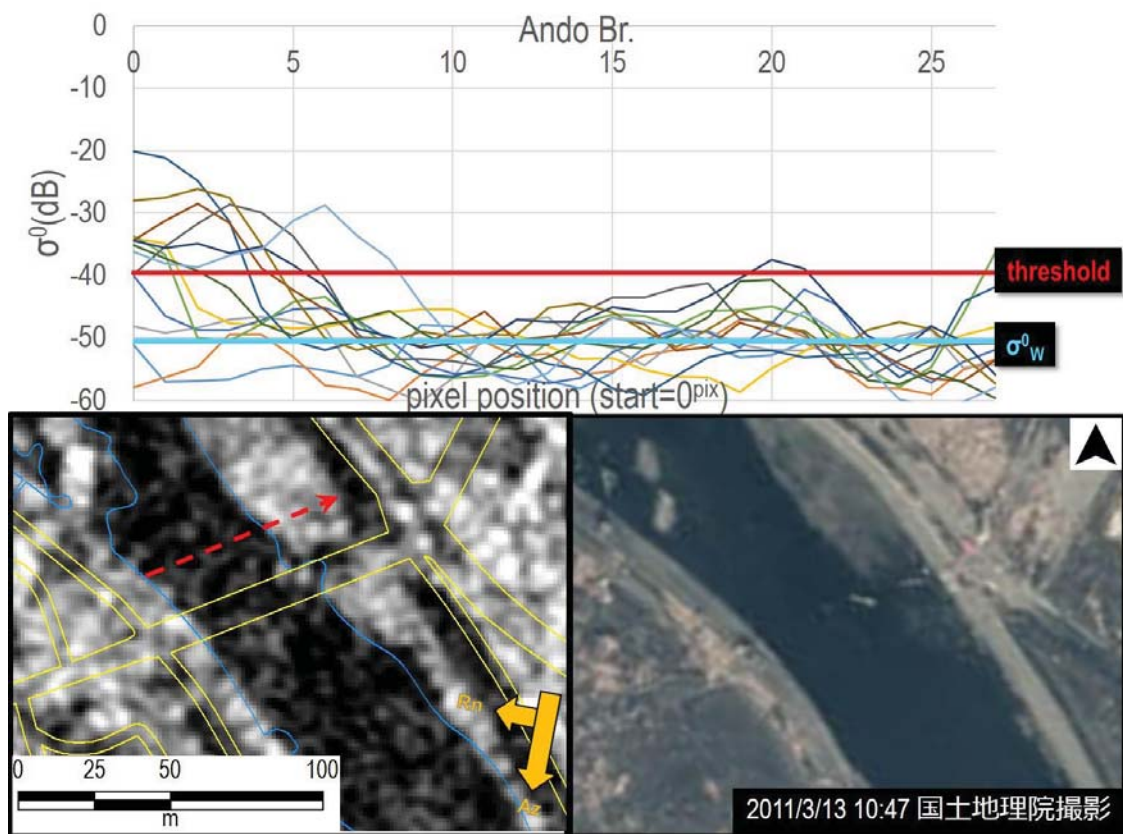
(d) 安渡橋

安渡橋(d)でも同様に、プロファイル線によって抽出した全ての $\sigma^0$ が陸域と橋脚を除いて閾値より低

い値を示している。光学センサ画像においても主桁全体の流失が確認できる。グラフ上で $\sigma^0$ の値が高いピクセル位置に対応するように、陸域と橋脚が存在していることが観察できる。

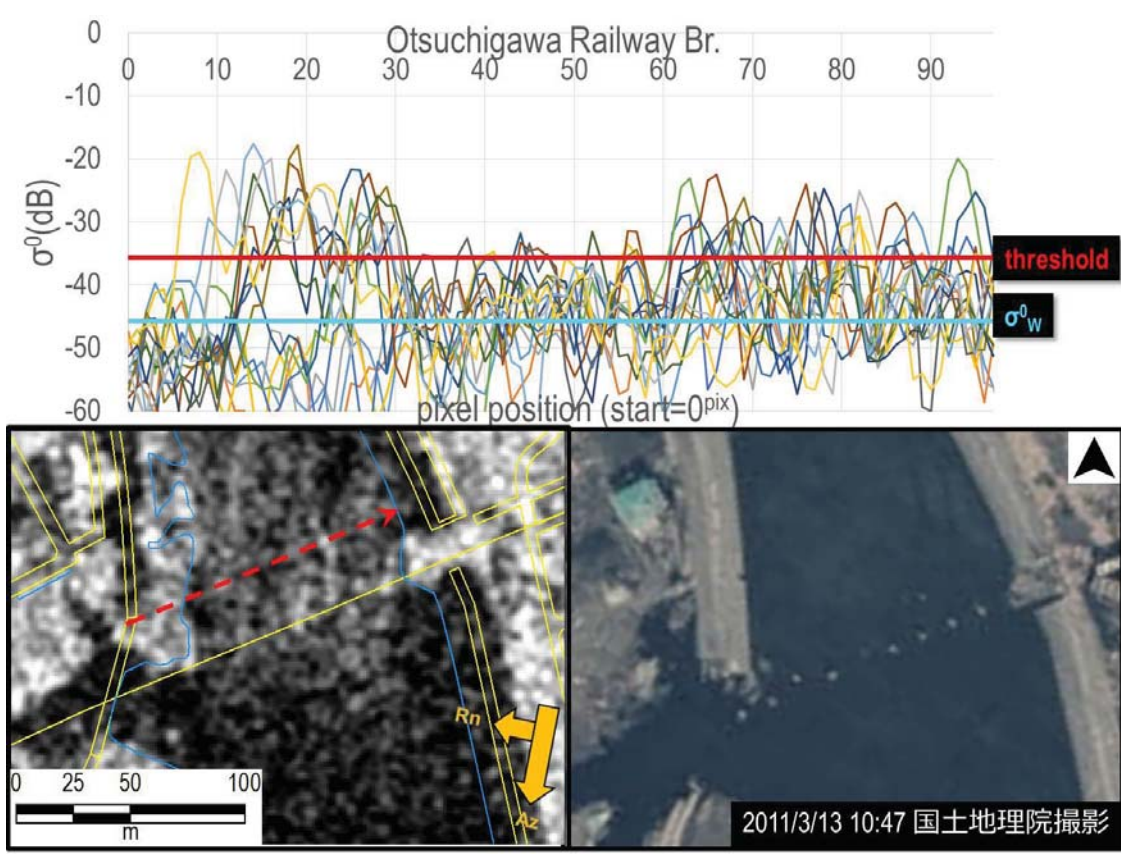
(e) 大槌川橋梁

大槌川橋梁(e)では、プロファイル線によって抽出した全ての $\sigma^0$ が閾値を下回る部分が数箇所確認できる。航空写真で確認すると、主桁と堤防が流され、橋脚が残されていることがわかる。SAR強度画像と航空写真を比較すると、水域上の散乱強度が大きい。これは、河川の水面の波や浮遊する瓦礫の影響であると推測できる。

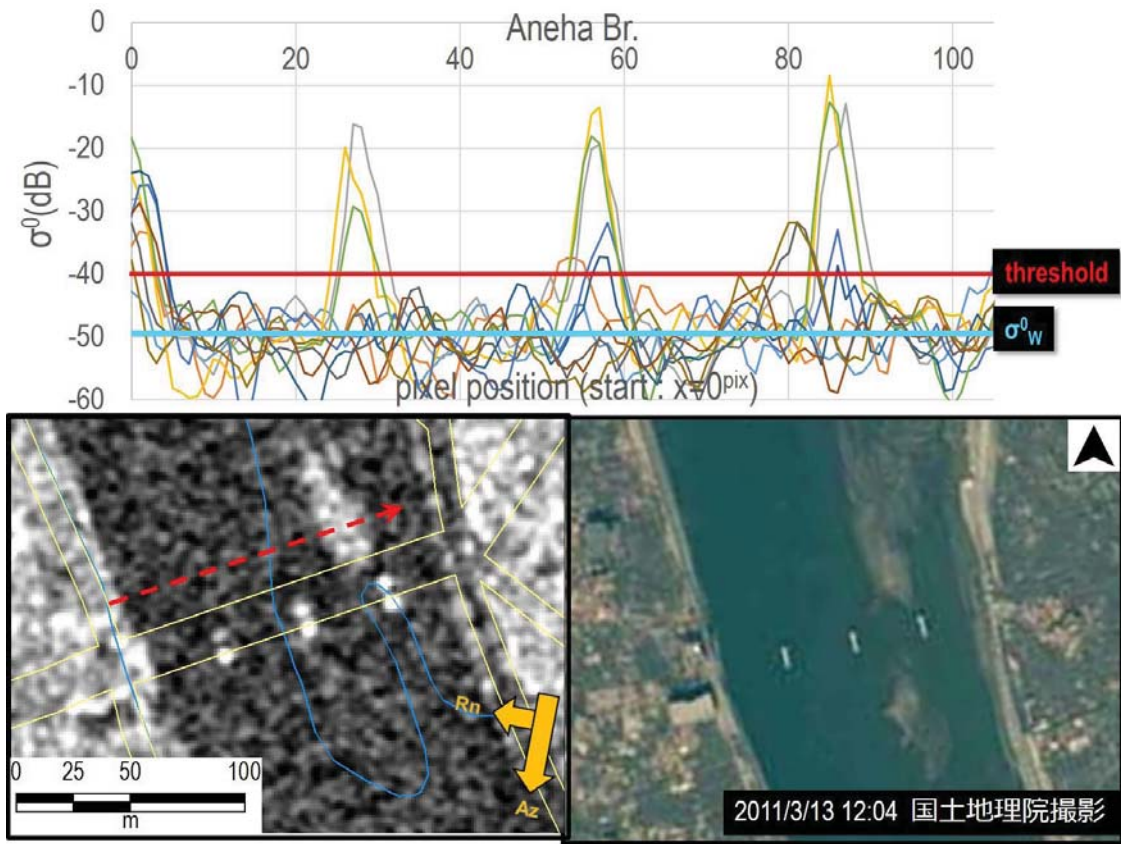
(f) 姉齒橋

姉齒橋(g)でも同様に、3箇所突出して $\sigma^0$ が高い部分があり、それ以外の部分では全プロファイル線が閾値より低い値を示している。航空写真でも3基の橋脚が残存している様子が観察できる。

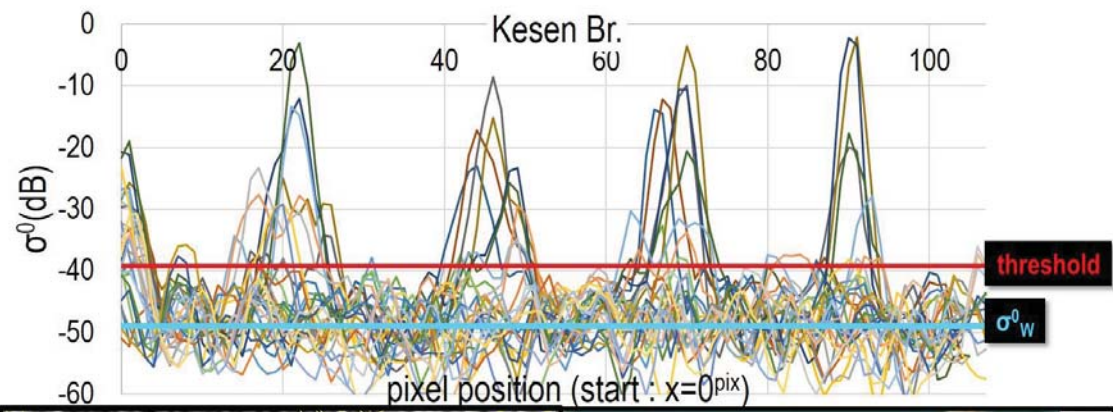
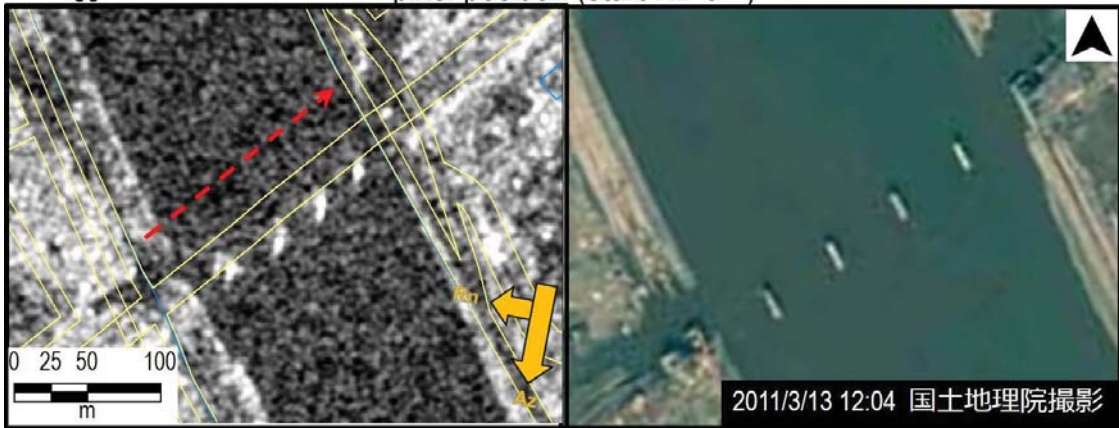
(g) 気仙大橋

気仙大橋(f)では、全体を通してプロファイル線によって抽出した全ての $\sigma^0$ が閾値より低い、四箇所突出して $\sigma^0$ が高い箇所が存在する。航空写真で確認すると、主桁が流され4基の橋脚が残存している。

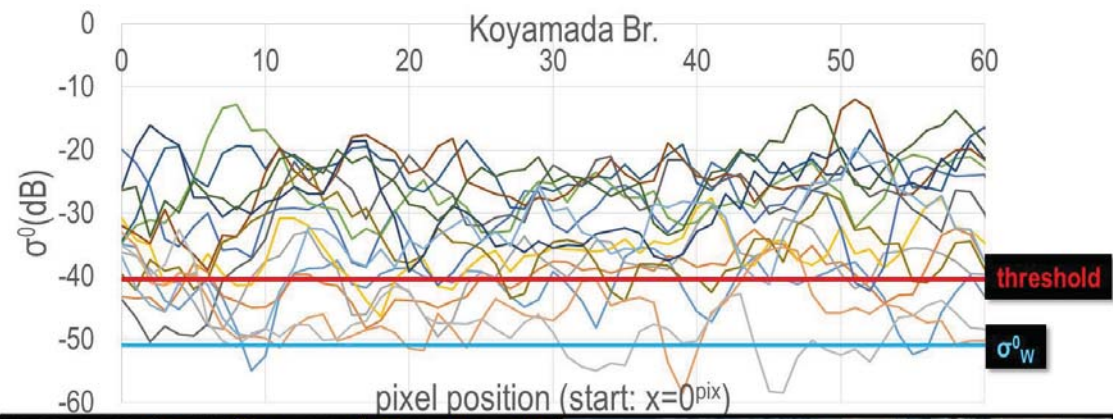
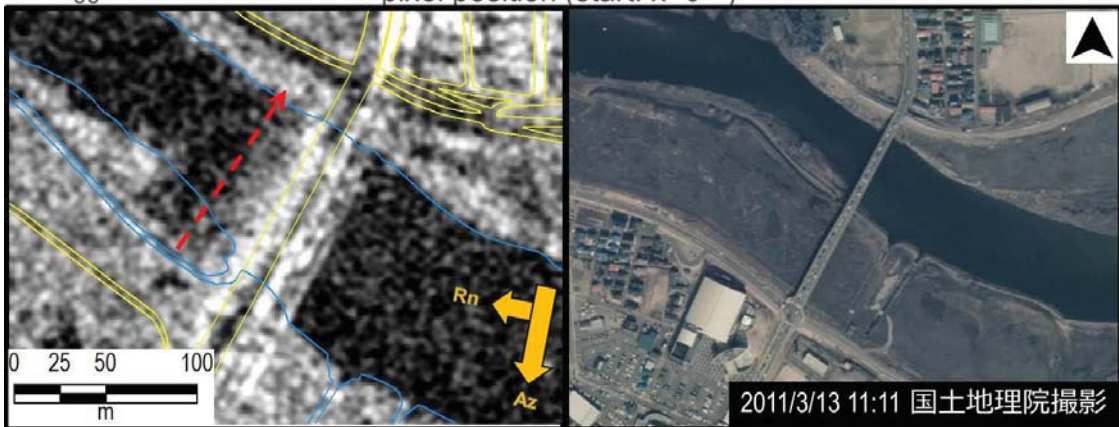
(h) 小山田橋

小山田橋(h)では、全体を通してプロファイル線によって抽出した全ての $\sigma^0$ が閾値を下回るピクセル位置は存在せず、主桁の流失被害がないものとして類別される。航空写真で見ても、この箇所では主桁による大きな被害は観察できない。現地調査報告書においても、小山田橋では主桁の大きな損傷は確認されていない。

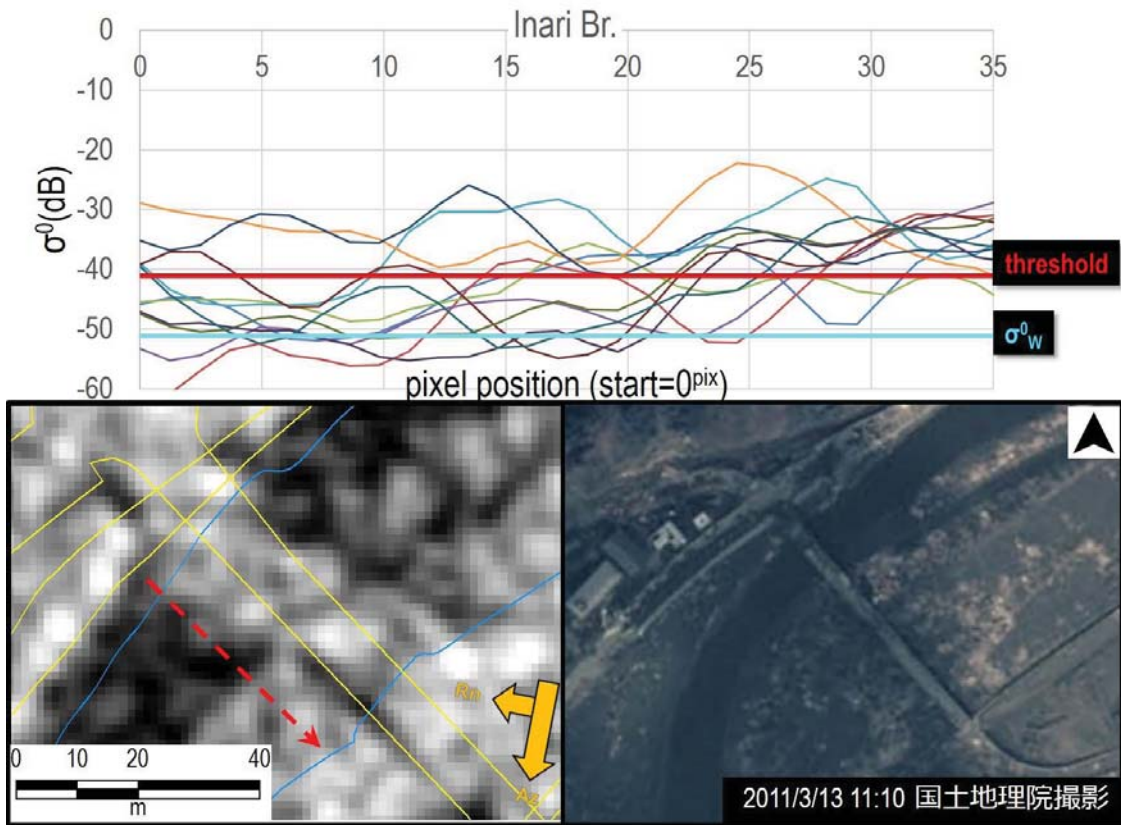
(i) 稲荷橋

稲荷橋(i)でも同様に、全体を通してプロファイル線によって抽出した全ての $\sigma^0$ が閾値を下回るピクセル位置は存在しない。航空写真では、周辺の陸域は被害を受け瓦礫が堆積している様子が観察できるが、主桁は流失していない。

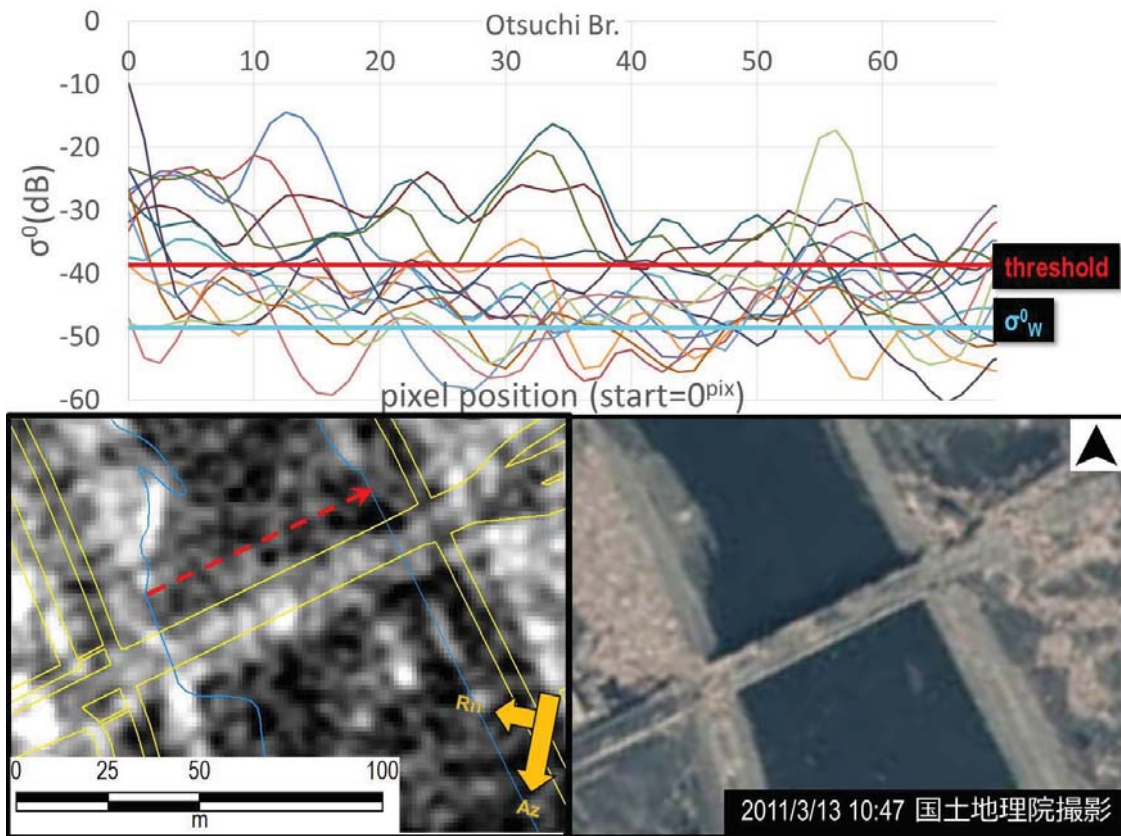
(j) 大槌大橋

大槌大橋(j)では、プロファイル線によって抽出した全ての $\sigma^0$ が閾値を下回るピクセル位置は存在しないが、 $\sigma^0$ の最高値が上下している。これは橋脚に堆積した瓦礫の影響によるものと考えられ、航空写真でもその様子が確認できる。
