2016年熊本地震における2時期の航空レーザーデータの比較による地殻変動と地盤変状の抽出

佐川由季¹・Luis Moya²・劉ウェン³・山崎文雄³

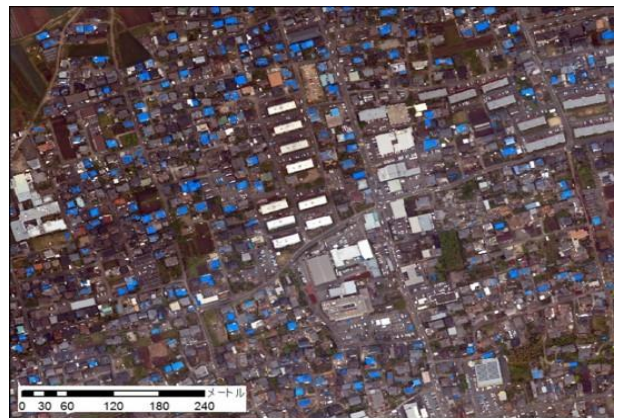
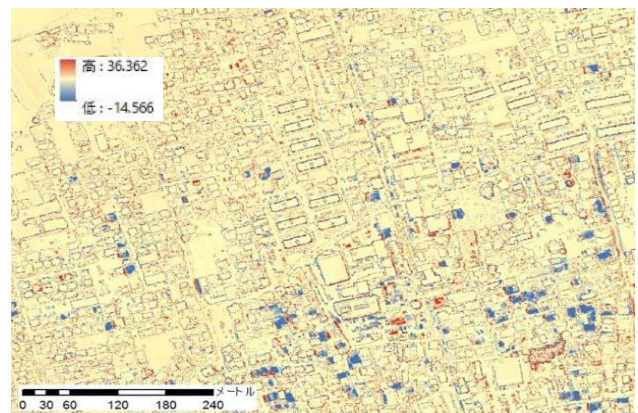
図3 益城町役場周辺

図3に示すのは、4月23日の益城町役場の航空写真とDSM差分データである。赤色の範囲は4月15日に比べて23日の方が高さが高く、青色は低いことを表している。航空写真に写る青い部分は、家屋の屋根を覆うブルーシートである。これらの建物は、屋根瓦等に被害が出たものの、倒壊までには至らなかったことを示しており、比較的被害の小さかった町役場より北の地域にも、多く見受けられる。一方、DSM差分図が青くなった建物は、倒壊して1階が押し潰され、高さが低くなったことを表している。役場の南側の地域には、このような倒壊家屋が多数見られる。

DSM差分では、100mのウィンドウ平均で水平方向の地殻変動量を計算し、これを取り除いている。したがって、建物の輪郭が青と赤で縁どられている建物は、建物が変形ないし、少し傾いてことを示し

ている。赤色となった箇所は、倒壊して水平移動した建物に加えて、堆積した瓦礫や駐車車両によることもあるため、すべての変化をこのカラー図で判断することは難しい。この範囲において、それほど大きな地盤変状はみられないため、DSM差分で高さの変化が見られる箇所は、主として地震の揺れによる建物倒壊の可能性が高いと考えられる。

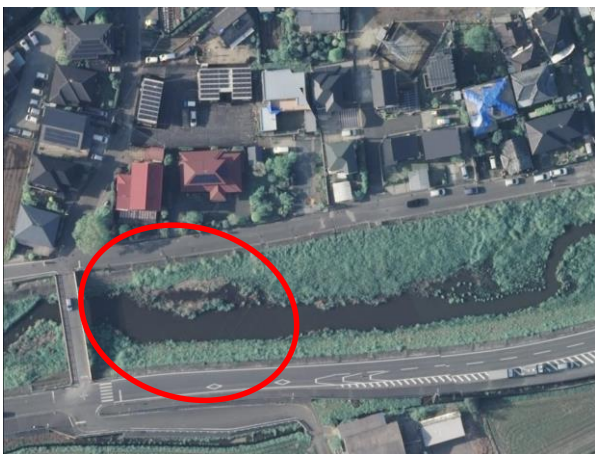
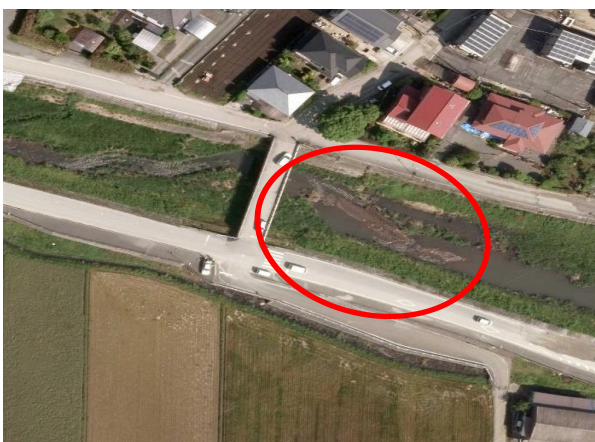
図4 秋津川周辺の航空写真による河床変化の様子

益城町の中心部を流れている秋津川周辺は地震によって地割れや液状化が発生しており、建物も大きな被害を受けている。秋津川の河床では図4に示す航空写真に見られるように4月16日前後で大きな盛り上がりが見られた⁵⁾。これは、川沿いの表層地盤が川の方向に側方流動したために、河床が盛り上がったのではないかと考えられる。したがってここでは、秋津川周辺は河床と周辺家屋の状況を中心にDSMの差分を詳細に調べてみる。

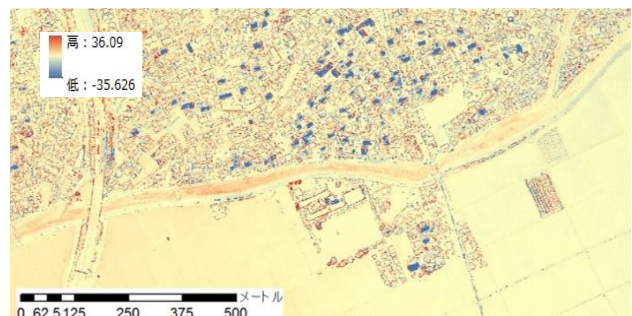
図5に示すように橋梁東側の河床に焦点を当てて差分をみると、国土地理院の航空写真からわかる通り、盛り上がっていることが読み取れる。そして北側の川沿いの道路は、一部沈下している。報告⁵⁾にも書かれているように、川沿いの地盤は川の方向に向かって側方流動していると考えられる。

図5 秋津川周辺のDSM差分。河床が盛り上がり赤く表示されている。

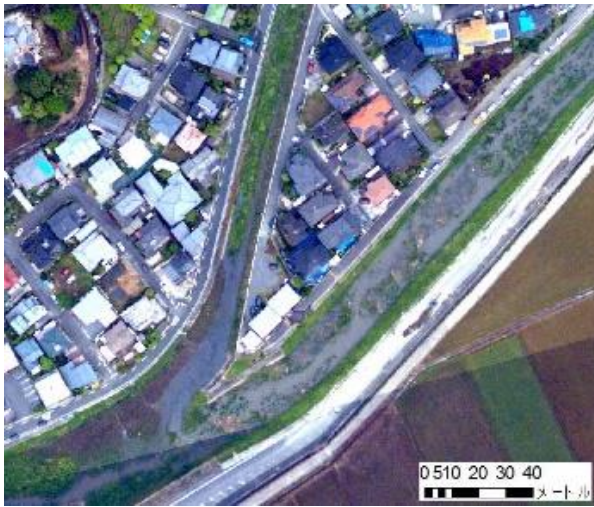
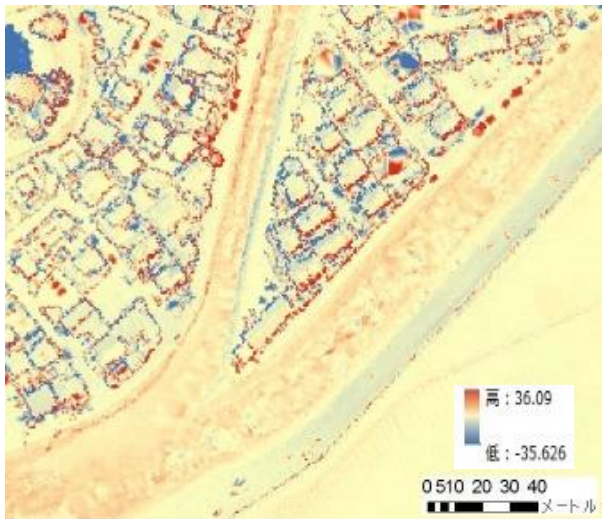
図 6 秋津川支流沿いの地盤側方流動

図6に示す秋津川の支流部分では、とくに川沿いの建物が川の方向に移動している様子がDSM差分から観察でき、地盤の側方流動によるものと見なせるであろう。

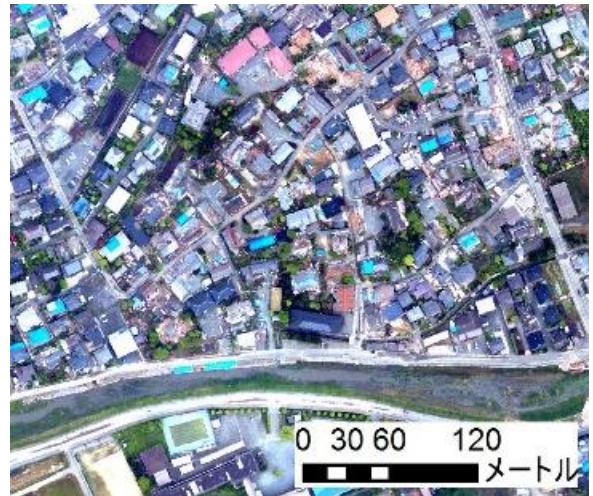
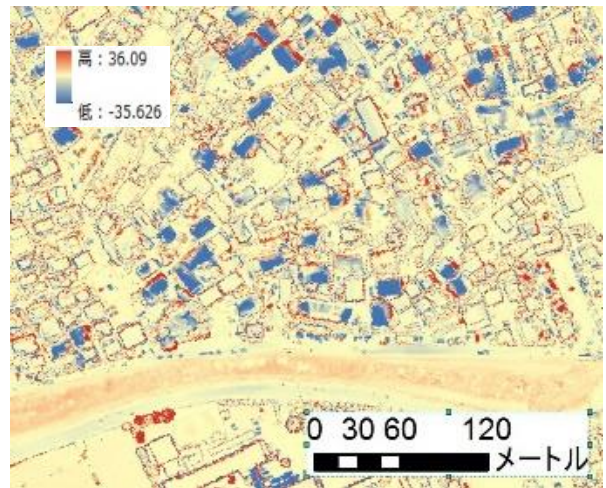
図 7 秋津川周辺の住宅地の様子

図 7 に示すように、青くなっている建物は傾斜・倒壊した部分を表している。川沿いの建物は、川の方へ向かって移動しているが、川から少し離れた市街地ではとくにこのような傾向はみられない。これはおそらく、川沿いの地盤でみられる地盤流動が狭い範囲に限定しているからだと考えられる。川沿いの DSM 差分から推測される水平変位に関しては、地割れなどの地盤変状が多数観察されている点から、側方流動の可能性が高い。一方市街地での鉛直変位は、地殻変動を取り除いた後の建物倒壊によるものだと考えられる。

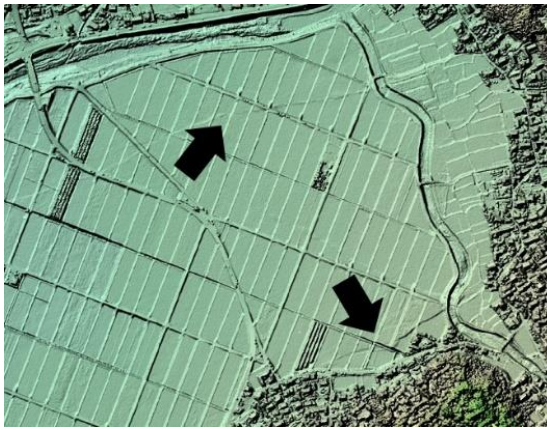
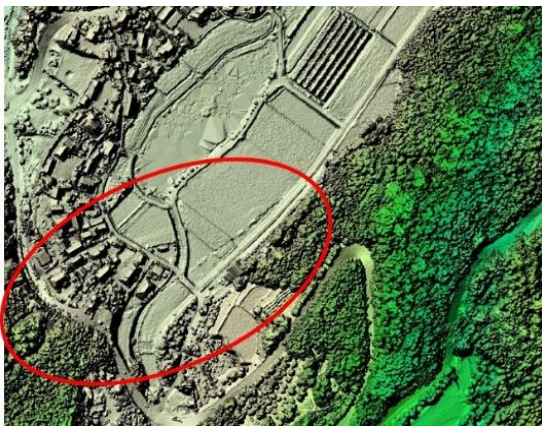
図8 DSMで観察される地表面の亀裂(陰影起伏図)

益城町の上陣・下陣地区や堂園地区周辺では、本震によって明瞭な地表断層が出現した。図 8 に示すように、4月 23 日の DSM データを表示すると、地表面の断層のずれによる大きな亀裂を観察することができる。範囲全体としては、断層による地表面の亀裂を境として、北側が沈み込み、南側が隆起している様子がわかる。

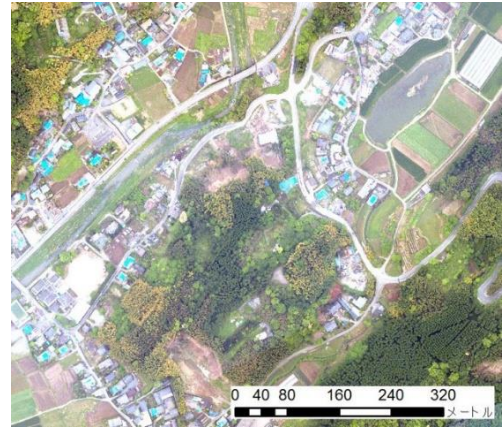
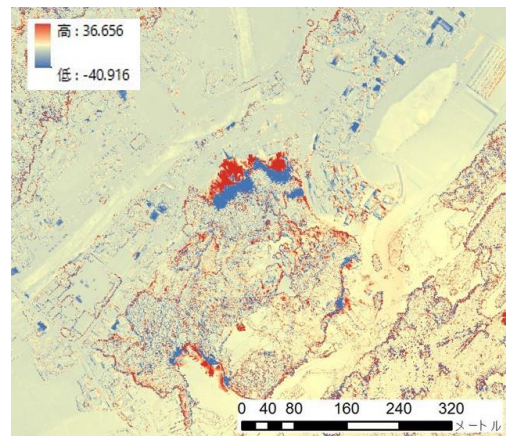
図9 堂園地区の斜面崩壊の様子

地表断層に加え、堂園周辺では数箇所斜面崩壊も観察された。その中の 1 つに着目して DSM 差分を表示したのが、図 9 に示す堂園地区の斜面崩壊の様子である。航空写真からは、中央にある林が倒れ

こんで土砂が露出しているのが確認できる。差分では、中央で青くなった部分が斜面崩壊した場所であり、赤は斜面崩壊によって崩落した土砂が堆積していることを示す。差分図からみると、この範囲ではそのほかにも、小さな斜面崩壊が発生している様子が確認できる。

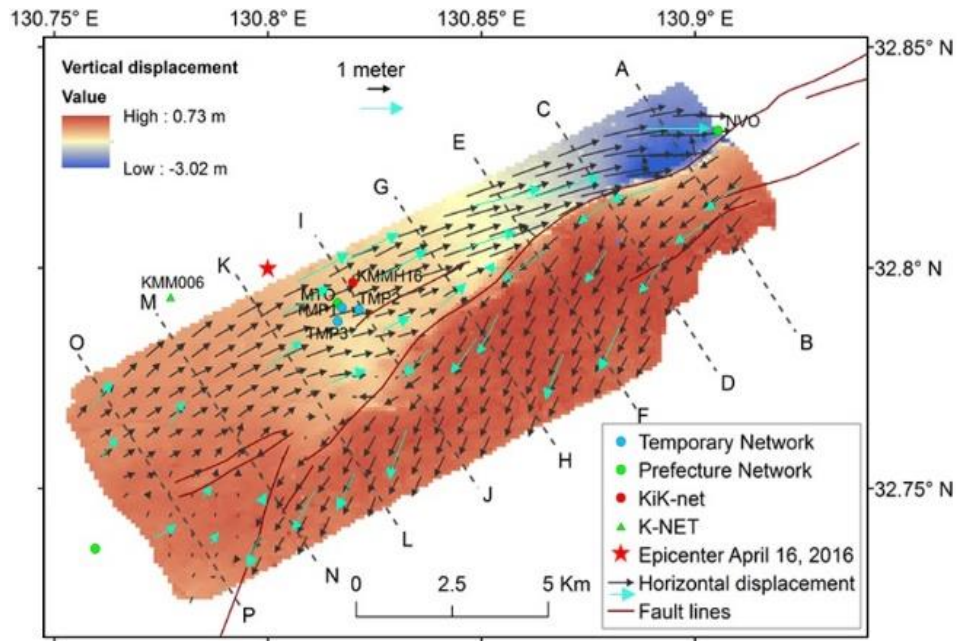
2 時期の DSM の差分データから地殻変動量を算出した⁴⁾。国土地理院が地震後に三角点の水平移動量を観測したデータ⁶⁾とこの 2 時期 DSM の比較による 3 次元地殻変動量を図 10 に比較して示す。黒い矢印は水平変位を示し、DSM の色の濃淡は鉛直方向の変位を示す⁴⁾。トルマリングリーン色の矢印は、三角点における測量結果を示す。ここで示す三

角点は、4月23日のDSMの範囲内に位置する点のうち、国土地理院が新たに測量しなおした37か所の変動量である。変位方向の一致を確認するために、図10では水準点の矢印はDSMの水平成分より大きく表示している。益城町の中心を通る断層線を境界として北側は北東に、南側は南西に向かって地表が変動している。そして、DSMの差分方向と水準点の変動方向も概ね一致した。

図 10 航空レーザー計測から推定した 3 次元地殻変動量と三角点位置の測量結果の比較
