## 罹災証明データに基づく2016年熊本地震における 益城町の建物被害分析

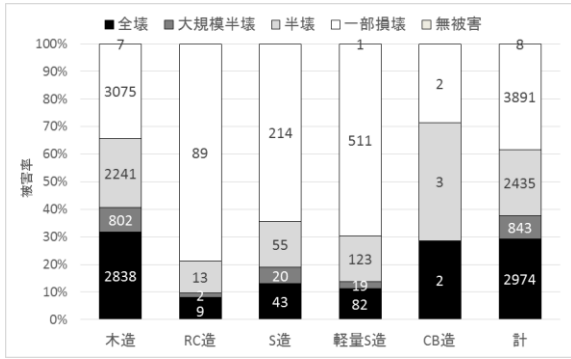
図-1 益城町建物の構造別被害率

益城町の建物の構造別被害率を図-1に示す。全壊率は木造が最も高く、次いでCB造、S造、軽量S造、RC造の順に低くなっている。

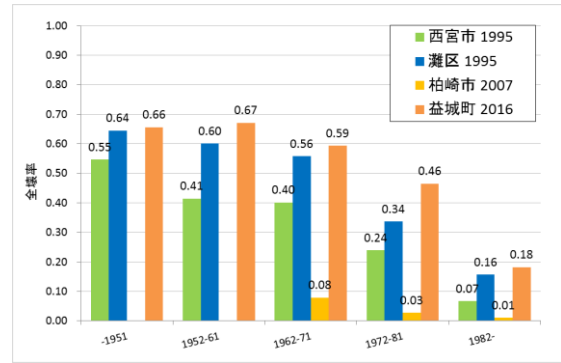
図-5 近年の3地震における木造建物の全壊率比較

2016年熊本地震における益城町の木造建物の全壊率を1995年兵庫県南部地震における神戸市灘区<sup>5)</sup>、西宮市<sup>6)</sup>、2007年新潟県中越沖地震における柏崎市<sup>7)</sup>の結果と比較したものを図-5に示す。

いずれの建築年代においても、益城町と灘区の木造全壊率はオーダー的に近似しており、西宮市はそれよりもやや低い。これは西宮市の全壊率は、北部に地震動の小さい地域も含まれていることから、同じ地震における灘区よりも全壊率が小さくなっていると考えられる。柏崎市に関しては、地震動強さは他の地震に匹敵するレベルであったにもかかわらず、全壊率は非常に小さかった。

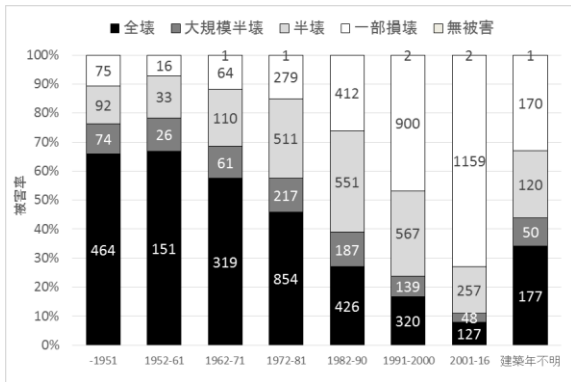
図-2 木造建物の年代別被害率

木造建物の年代別の被害率を図-2に示す。1951年以前を除いて建築年代の新しいものほど被害率が小さくなっている。とくに1981年を境に全壊率の減少割合が大きくなっており、耐震基準改正による影響とも考えられる。1951年以前の建物の被害率が小さくなっている点に関して、これらの建物が建てられてから65年以上という長い年月が経過しており、それだけの年月が経過しても残存する建物には、良質のもの割合が高いためと考えられる。図-3に示すように1年毎に区分した木造建物の被害率の変化も調べた。ほぼ連続的に建築年が古くなるほど、被害率は大きくなっており、建物の経年劣化が被害率に影響を及ぼしていると考えられる。

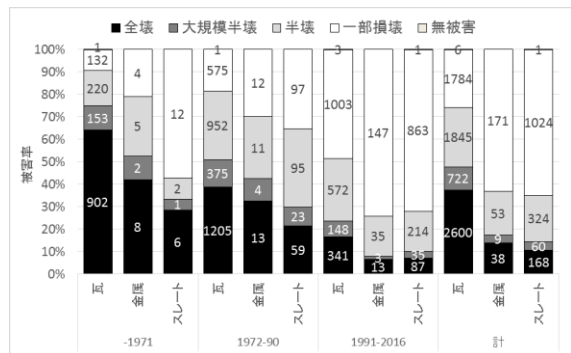
図-4 木造建物の屋根形式別被害率

木造建物の屋根形式別の被害率を図-4に示す。いずれの年代区分においても、全壊率は瓦屋根の建物が最も大きくなっている。1991年以降、金属屋根とスレート屋根の建物の全壊率はほとんど変わらない。
