2016年熊本地震における益城町の 建物被害分析

本研究では、2016年熊本地震における熊本県益城町の建物被害分析を行った。益城町による住家被害認定調査結果に基づいて、建物被害率を建物構造、建築年代、屋根形式、建物階数別に分析した。また木造建物の全壊率を兵庫県南部地震および新潟県中越沖地震における結果と比較した。結果として、木造建物の被害率は、RC造、S造、軽量S造と比較して全体的に大きく、建築年代が古くなるほど大きくなる傾向が顕著に見られた。木造建物の屋根形式別では瓦屋根の建物の被害が最も大きく、階数別では平屋の方が2階建て建物よりも被害が大きかった。また、益城町における木造建物の建築年代別の全壊率は、兵庫県南部地震の神戸市灘区や西宮市のものと同レベルであった。

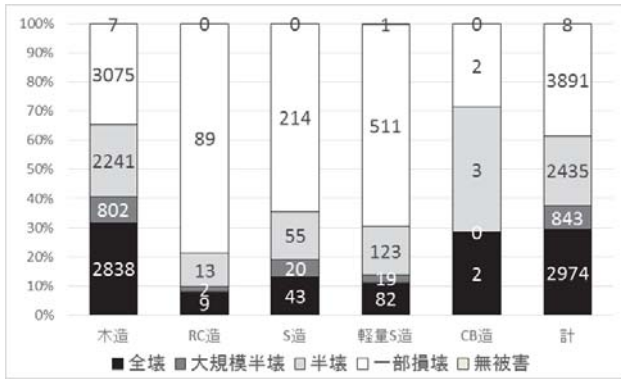
図-1 構造別被害率

構造別被害率を図-1に示す. 全壊率は木造が最も高く, 次いでCB造, S造, 軽量S造, RC造の順に低くなっている. CB造は建物数が7棟と少ないため, 全壊の棟数は少ないが率としては高い値を示した. 建物全体の全壊率は, 約29%と非常に高くなっている.

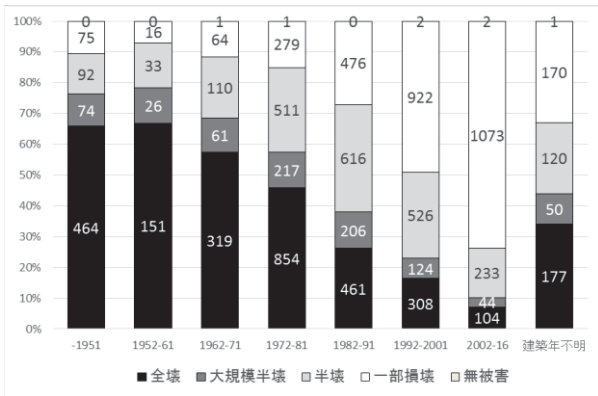
図-2 木造の建築年代別被害率

木造に関しては, 1951年以前を除いて建築年代の新しいものほど被害率が小さくなっている. とくに1981年を境に全壊率の減少割合が大きくなっており, 耐震基準改正による影響とも考えられる. 1951年以前の建物の被害率が小さくなっている点に関して, これらの建物が建てられてから65年以上という長い年月が経過しており, それだけの年月が経過しても残存する建物には, 良質のもの割合が高いためと考えられる.

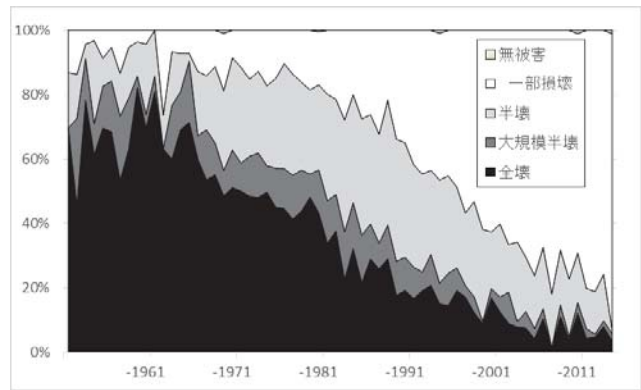
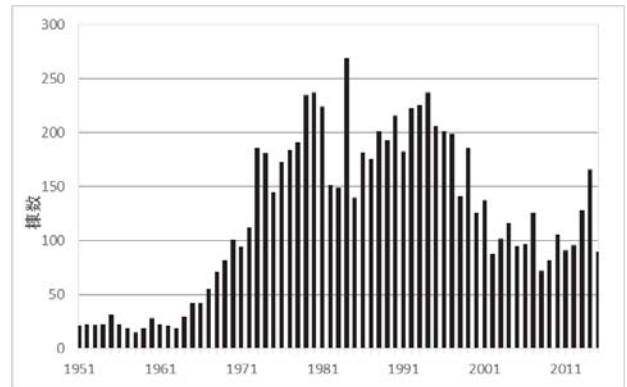
木造に関しては, 最も被害率が高く棟数も多いため, 図-6, 図-7に示すように1年ごとに区分した被害率の変化も調べた. ほぼ連続的に建築年が古くなるほど, 被害率は大きくなっており, 建物の経年劣化が被害率に影響を及ぼしていると考えられる.

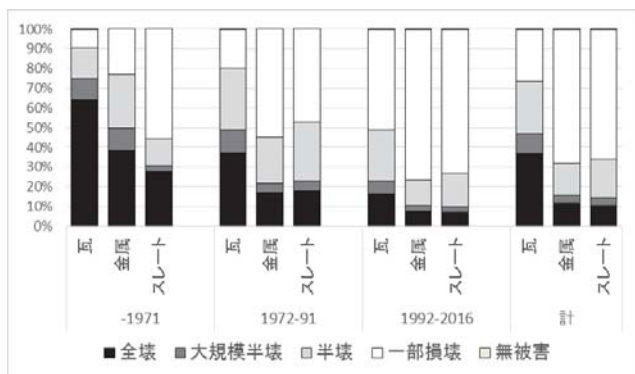
図-8 屋根形式別の被害率

屋根形式別の被害率を図-8および表-4に示す. 1971年以前, 1972年から1991年, 1992年から2016年の3つに区切り分析した. いずれの年代区分においても, 全壊率は瓦屋根の建物が最も大きくなっている. 1972年以降, 金属屋根とスレート屋根の建物の全壊率はほとんど変わらない.

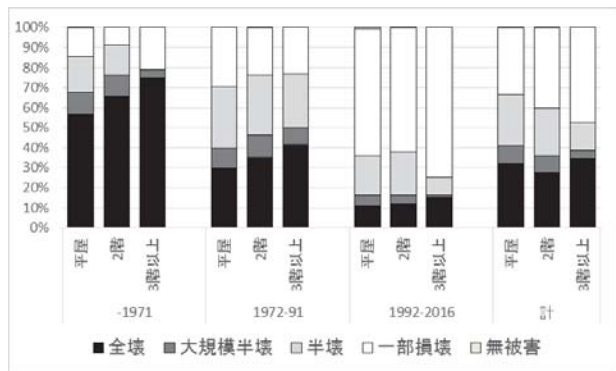
図-9 全建物の階数別の被害率

切り分析した。どの年代区分においても、平屋の全壊率が最も小さくなる結果となった。しかし全体の平均全壊率は、新築年の割合の高い2階建てが最も小さい値となった。

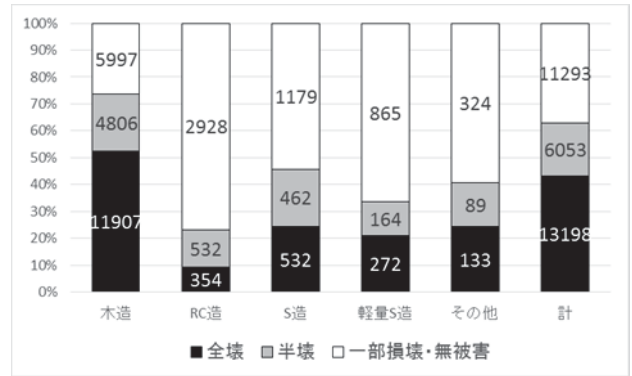
図-10 神戸市灘区における構造別被害率¹¹⁾

図-10に1995年兵庫県南部地震による神戸市灘区における構造別被害率¹¹⁾を示す。図-1に示した益城町における構造別被害率と比較すると、21年の時間差があるが、全壊率は非常に似た傾向を示していることが分かる。なお灘区における半壊は、益城町における大規模半壊と半

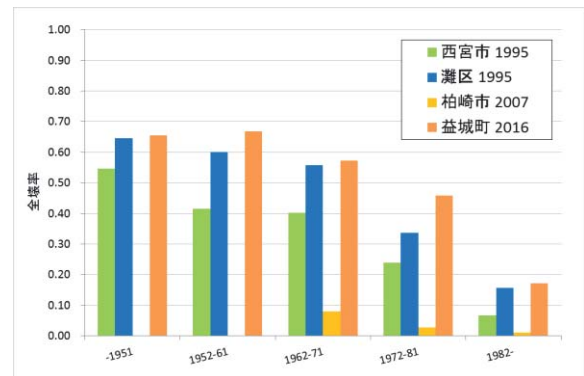
図-11 近年の3地震における木造の全壊率比較

いずれの建築年代においても、益城町と灘区の木造全壊率はオーダー的に近似しており、西宮市はそれよりもやや低い。これは西宮市の全壊率は、北部に地震動の小さい地域も含まれていることから、同じ地震における灘区よりも全壊率が小さくなっていると考えられる。熊本地震の地震断層のごく近傍の益城町において、兵庫県南部地震から21年後にも関わらず、同建築年代の木造建物全壊率が近似したものとなっていることは興味深い。ただし、兵庫県南部地震の時点では、各自治体の建物被害調査法は統一されておらず¹⁶⁾、全壊の判定が甘かったという見方も指摘されている¹⁷⁾。柏崎市に関しては、地

震動強さは他の地震に匹敵するレベルであったにも関わらず、全壊率は非常に小さい。この事実に関しては、兵庫県南部地震前後に発生した地震の多く（1993年釧路沖地震、2000年鳥取県西部地震、2004年新潟県中越地震、2007年新潟県中越沖地震、2008年岩手・宮城内陸地震など）でも同様のことが指摘されている。1つの要因としては、木造建物の地域差が挙げられている。これらの地震の多くは、北海道、東北、北陸、山陰などの寒冷地であり、地盤凍上や雪荷重に対応するため、木造建物は壁が厚く、構造的に強いことが考えられる。また、とくに北海道や東北では、瓦屋根が少なく軽い屋根が多いことも、原因として挙げられている。一方、相対的に木造被害率の高くなった阪神地域や熊本地方では、台風に備えた重い屋根の割合が高いことも原因として指摘されている。
