## 益城町の罹災証明データに基づく木造建物の被害関数構築の試み

キーワード： 2016年熊本地震, 建物被害, 木造建物, 最大速度, 被害関数

# **Development of Fragility Curves for Wooden Buildings based on Damage Survey Data of Mashiki Town**

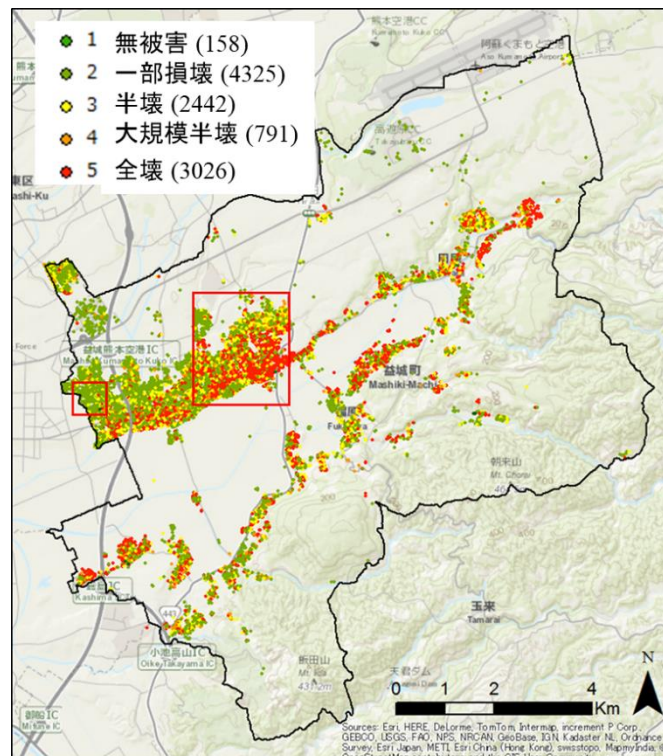
自治体による被害認定調査では、建物の被災区分は、全壊、大規模半壊、半壊、一部損壊、無被害に分類される<sup>10),11)</sup>。益城町によって行われた2016年熊本地震後の被害認定調査結果を図1に示す。また益城町では、熊本地震後の罹災証明書の発行段階において、被災者の合意の下、家屋情報と家屋被害認定結果を関連付け、データの一元管理が進められた。本研究では、上記の経緯でまとめられた益城町における罹災証明発行記録、建物被害認定調査結果および家屋課税台帳情報からなるデータを「元データ」として使用する。

図1 益城町の被害認定調査における建物被害分布（建物数は検証報告書<sup>11)</sup>の棟数ベースのもの）

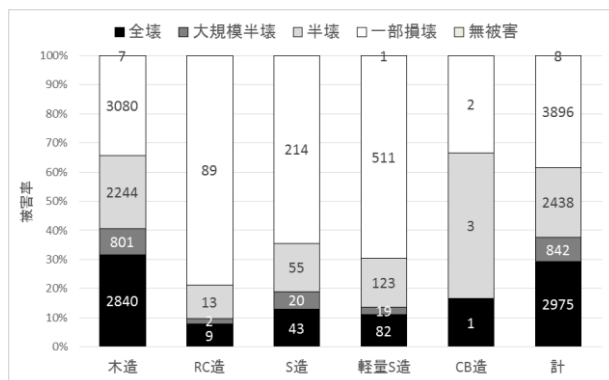
益城町の建物構造別の被害率を図2に示す。全壊率は木造が最も高く、次いでCB造、S造、軽量S造、RC造の順に低くなっている。比較のために、1995年兵庫県南部地震における神戸市灘区の自治体

図2 熊本地震による益城町の構造別被害率

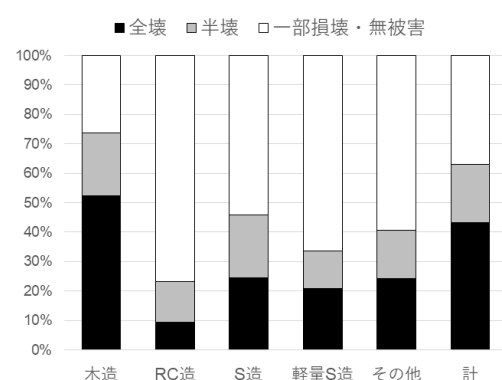
による罹災証明ベースの構造別の建物被害率を図3に示す<sup>13)</sup>。この時代はまだ大規模半壊の区分がないが（半壊に含まれている）、構造区分間の相対的な被害率の傾向はよく近似している。ただ、絶対的な被害率の値は灘区の方が高く、この原因の1つとして当時、建物被害の認定方法が自治体間でも統一されていなかったことが挙げられる<sup>14)</sup>。また当然ながら、灘区と益城町で地震動強さには差異があるであろうし、何よりも21年間の差による建物の平均的な耐震性の違いが影響していると考えられる。

図3 兵庫県南部地震による灘区の構造別被害率<sup>13)</sup>

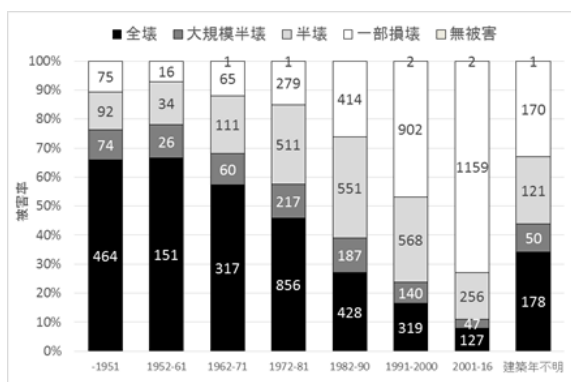
益城町の木造建物の建築年代別の被害率を図4(a)に示す。今回は新潟県中越沖地震の新潟県柏崎市の例<sup>15)</sup>を参考に、新耐震基準においても3つの年代区分を設定した。1951年以前を除いて建築年代の新しいものほど被害率が小さくなっている。とくに1981年を境に全壊率の減少割合が大きくなっており、耐震基準改正による影響とも考えられる。1951年以前の建物の被害率が小さくなっている点に関して、これらの建物が建てられてから65年以上という長い年月が経過しており、それだけの年月が経過しても残存する建物には、良質のものの割合が高い可能性が考えられる。

(a) 建築年代区分別の被害率

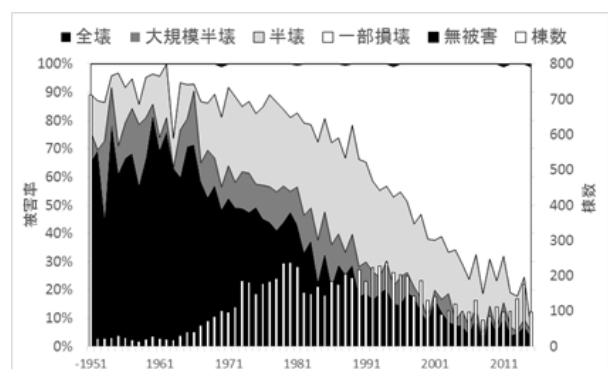
図4(b)には、1年毎に区分した木造建物の被害率の変化も調べた。ほぼ連続的に建築年が古くなるほど、被害率は大きくなっている。新耐震と呼ばれる1982年（正確には1981年6月）以降の建物においても、新しい建築年になるにしたがい被害率が低下する傾向が顕著にみられる。同様の傾向は、被害率はずっと低いが、2007年新潟県中越沖地震の柏崎市の建物被害データ<sup>15)</sup>においても見られており、経年劣化の影響および2000年における木造建物の建築基準強化の影響によると考えられる。

(b) 建築年ごとの被害率と建物数

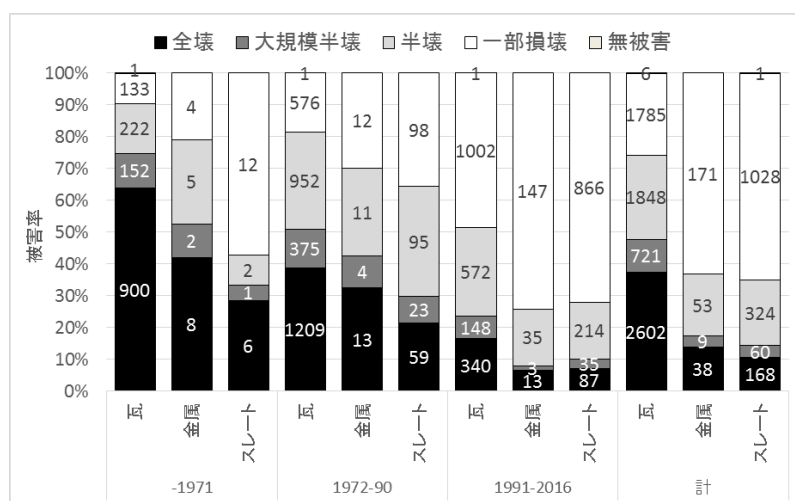
木造建物の屋根形式別および建築年代別の被害率を図5に示す。いずれの年代区分においても、全壊率は瓦屋根の建物が最も大きくなっている。また、1991年以降、金属屋根とスレート屋根の建物の全壊率はほとんど変わらない。ここで重要なことは、やはり瓦のような重い屋根は、地震力が大きく作用し、被害を受けやすくなるということであり、兵庫県南部地震における灘区や西宮市による被災度調査結果でも見られていた。したがって、屋根区分も被害関数のパラメータとして取り入れるのが望ましいが、自治体の有する家屋台帳にその記載がない場合も多いので、現時点では難しいと考えられる。

図5 益城町の木造建物の被害率と屋根種別および建築年代との関係

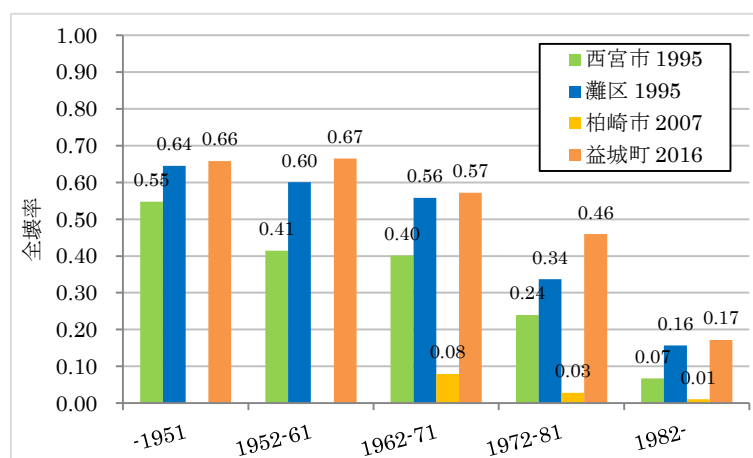
2016年熊本地震における益城町の木造建物の全壊率を1995年兵庫県南部地震における神戸市灘区<sup>13)</sup>、西宮市<sup>16),17)</sup>、2007年新潟県中越沖地震における柏崎市<sup>15)</sup>の結果と比較したものを図6に示す。いずれの建築年代においても、益城町と灘区の木造全壊率はオーダー的に近似しており、西宮市はそれよりもやや低い。これは西宮市の全壊率は、北部に地震動の小さい地域も含まれていることから、同じ地震における灘区よりも全壊率が小さくなっていると考えられる。柏崎市に関しては、地震動強さは他の地震に匹敵するレベルであったにもかかわらず、全壊率は非常に小さかった。

熊本地震の地震断層のごく近傍の益城町において、兵庫県南部地震から21年後にもかかわらず、同建築年代の木造建物全壊率が近似したものとなっていることは興味深い。ただし、兵庫県南部地震の時点では、各自治体の建物被害調査法は統一されておらず、全壊の判定が甘かったという見方も指摘されている。柏崎市に関しては、地震動強さは他の地震に匹敵するレベルであったにもかかわらず、全壊率は非常に小さく、兵庫県南部地震前後に発生した地震の多く（1993年釧路沖地震、2000年鳥取県西部地震、2004年新潟県中越地震、2007年新潟県中越沖地震、2008年岩手・宮城内陸地震など）でも同様のことが指摘されている。1つの要因としては、これらの地震の多くは寒冷地で起きたもので、凍上や雪荷重に対応するため、木造建物は壁が厚く、構造的に強いと考えられる。また、とくに北海道や東北では、瓦屋根が少なく軽い屋根が多いことも、原因として挙げられる。一方、相対的に木造被害率の高くなった阪神地域や熊本地方では、台風に対応した重い屋根の割合が高いことも原因として指摘されている。

図6 近年の3地震における木造建物の全壊率の比較

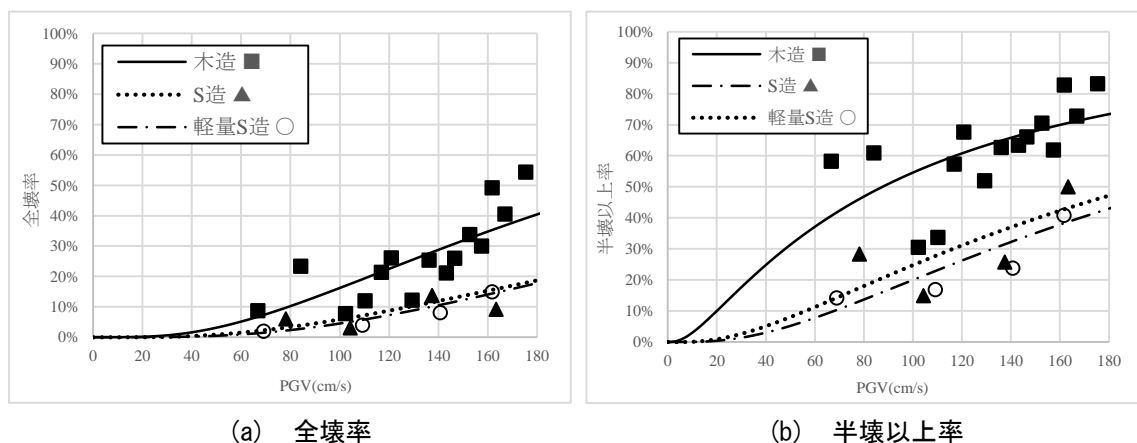
この構造別の全壊率および半壊(以上)率に対する被害関数を図8に示す. 全壊率, 半壊率ともに同じPGVに対して, 木造の被害率はS造や軽量S造の約2倍の値になっている. 木造の半壊率に関しては, 益城町で最も低いランクのPGV(約65cm/s)においても, 60%を超える半壊率になっているため立ち上がり早くやや不自然に見える. しかしこの立ち上りを抑えるためには, 低いPGVの範囲における同質の建物データと被害データを加える必要があり, 今後の課題である.

図8 益城町の建物構造別の被害関数

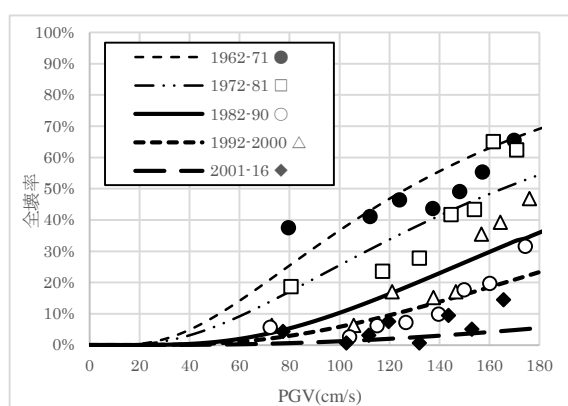
最後に, 同様の手法で構築した木造建物の建築年代別の全壊率の被害関数を図9に示す. 全体的にはそれぞれのPGVにおいて古いものほど全壊率が高く, 新しいものほど低くなっている. 1981年以前の建物は20cm/sを超えたあたりで被害が発生し始めているのに対し, 1982年以降に建てられた60cm/sあたりから被害が発生し始めている. 同一のPGVにおける全壊率には大きな差が見られ, とくに旧耐震基準の建物と新耐震基準の建物には大きな違いが見られると言える.

新耐震基準の建物に関しても, 被害の出方に明瞭な差が見られ, とくに2001年以降の建物は極めて低い全壊率となっている. したがって木造建物に関しては, 新耐震を2つないし3つの年代で区分することの妥当性が示された. なお, 東京都都市整備局<sup>20)</sup>の地域危険度評価や内閣府<sup>21)</sup>の地震被害想定において, この3区分する提案はすでに採用されている.

図9 木造建物の建築年代別の建物被害関数（全壊率）
