航空写真の画像解析による高速道路被害把握に向けた基礎的検討

Image Processing of Aerial Photographs to Detect the Damaged Sections of Expressways

丸山喜久¹, 山崎文雄¹, 用害比呂之², 土屋良之²

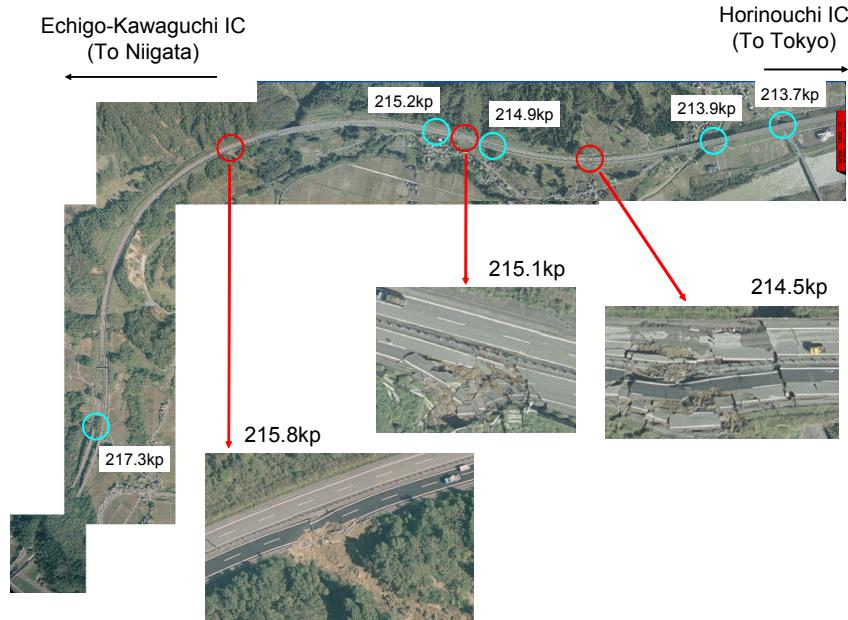
国土地理院では、新潟県中越地震発生の翌日の2004年10月24日に長岡、小千谷、十日町地区の空中写真を、10月28日に見附市、栃尾市、守門岳地区の航空写真を撮影している。一部の航空写真には高速道路も撮影されている。Fig. 1に、航空写真がとらえた高速道路被害の様子を示す。新潟県中越地震の際に発生した3ヶ所の大崩壊現場の様子も航空写真から容易に把握できる。

Fig. 1 Aerial photograph of Kanetsu expressway between Horinouchi IC to Echigo-Kawaguchi IC.

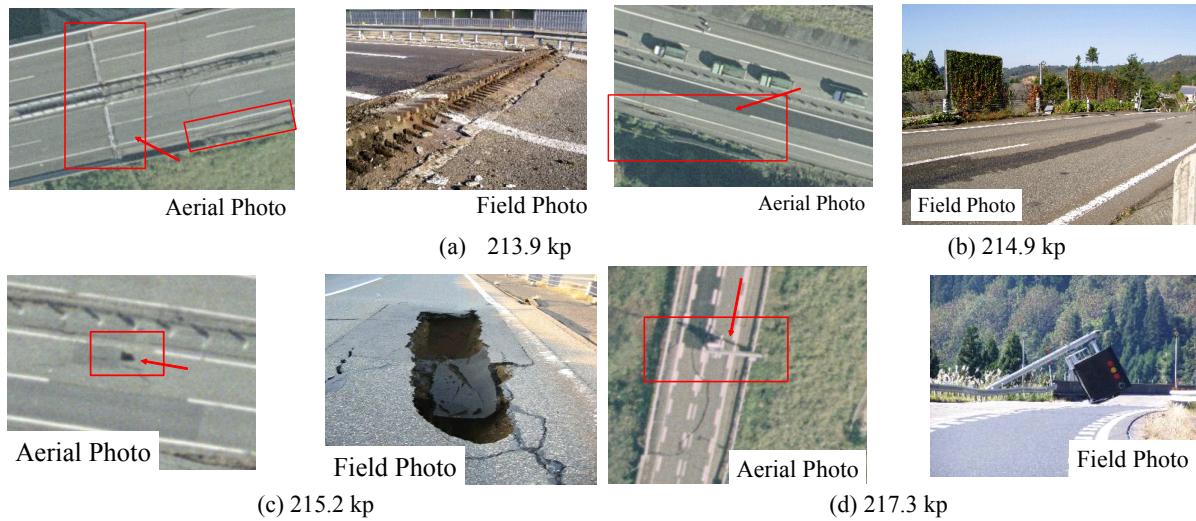
その他にも、図中の青丸で示した地点で大きな被害が確認されている。これらの地点に関して、Fig. 2に現地写真と航空写真がとらえた高速道路被害の様子を比較する。213.9 kp 地点では、上下線で芋川橋ジョイント部の段差が

Fig. 2 Comparison of damages detected from the aerial photograph with those from field photographs.

報告されている。また、下り線では路肩で約1mの段差が発生しているが航空写真で判読可能である。214.9 kp 地点では、長さ10mにわたる路肩の陥没と遮音壁が落下したことが現地調査から分かっている。航空写真では、路肩の陥没については確認できる。また、路肩が陥没した影響で遮音壁がゆがんで見えている。215.2 kp 地点では、C-Box の目地開きのため、盛土が C-Box 内に流れ込み路面の陥没が生じた。航空写真からは本線上にある路面の陥没が確認される。217.3 kp では、高速道路の電光案内板が震動の影響で倒壊している。この倒壊した電光案内板を航空写真から判読可能である。

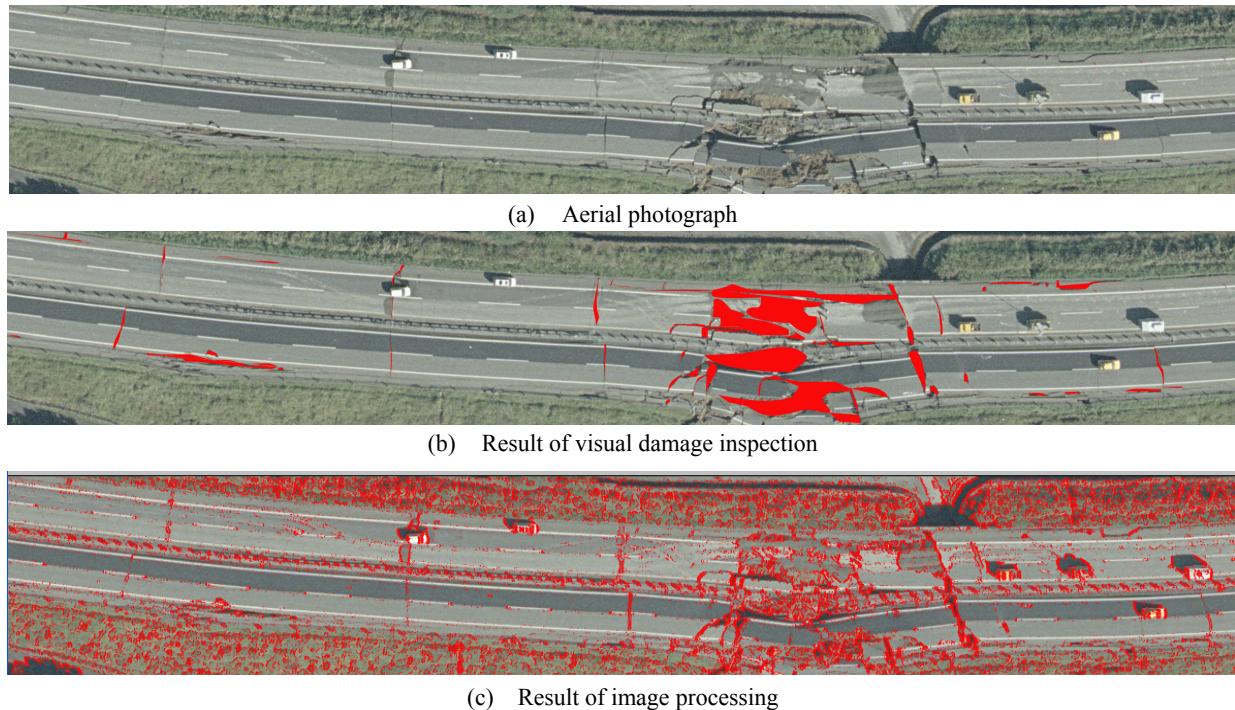
Fig. 6 Comparison between the result of image processing and that of visual damage inspection.

Fig. 6 に、高速道路被害の自動判読に用いた航空写真とその目視による被害判読結果、および Fig. 3 の解析フローで推定された高速道路被害を示す。本手法では、高速道路以外の植生部のようにエッジ方向がランダムな場合と本線上に停車している車両は、道路長手方向以外のエッジ方向を示す画素を有しているため、被害箇所と判定されてしまうが、高速道路外であることは容易に判断できるので実用上の問題は無いと思われる。本手法による解析結果では、路面上に発生した被害については、目視で判読された被害はすべて画像解析結果でも被害と判定されている。ややノイズが見られる箇所もあり、検討課題は残されているが、地震直後の早期対応を支援するための大まかな被害分布を把握するのに役立つことができると思われる。
