QuickBird衛星画像を用いた 2007年ペルー・ピスコ地震の建物被害把握

Visual Damage Interpretation of Buildings Using QuickBird Images Following the 2007 Pisco, Peru Earthquake

松崎 志津子¹, 山崎 文雄¹, ミゲル・エストラダ², カルロス・サバラ²

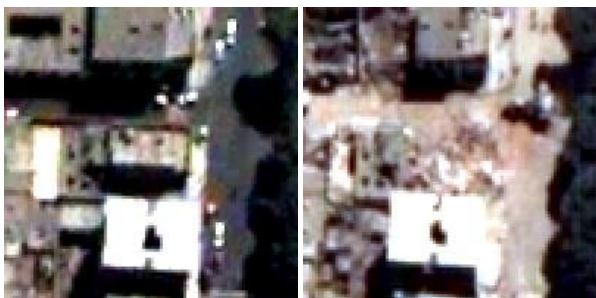
図 2 地震前(左)、地震後(右)の QuickBird 画像の一部

図1に地震12日後のQuickBird衛星画像を、図2に市街中心部の地震前後の衛星画像の部分拡大を示す。図1,2ともにパンシャープン画像をトゥルーカラー表示している。地震前画像は地震約70日前の6月3日に、地震後画像は8月27日に取得された。平均オフナディア角は地震前画像が26°地震後画像が30°である。図2の中央の建物で、地震前に判別できた屋根が地震後には瓦礫状となり、建物の影もなくなって、完全に崩壊したことが観察できる。崩壊した建物の大部分は瓦礫がそのまま放置されているが、場所によっては片付けられて更地になっており、テントなど仮設の住まいが確認できる場所もある。瓦礫はおもに、壁材である日干しレンガが焼成レンガ、RCガラ、アドベ造屋根材の竹や泥で、雨が降らないこの地方では¹⁰⁾屋根瓦はほとんど使用されていない。

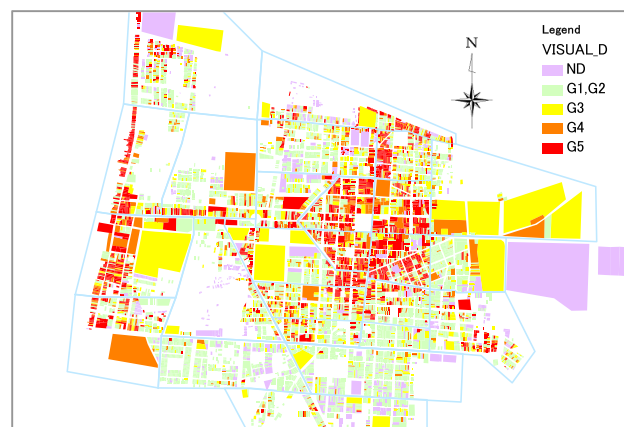
衛星画像からの目視被害判読では、判読者により結果に差が出ることが既往の研究より知られているが、今回は一人で全てを行い、極力、地上調査結果を見ないように作業した。1 時間の作業で 130~250 区画を判読し、総作業時間として約 65 時間を費やした。図 6 に判読作業結果の GIS 表示を示す。甚大な被害である G5 ランクの建物は西側の海沿いと中央よりやや東側の旧市街に多い。図中の大きな敷地は主に学校や病院、郊外の工場である。

図 6 ピスコ市の全区画の目視判読結果の GIS 表示

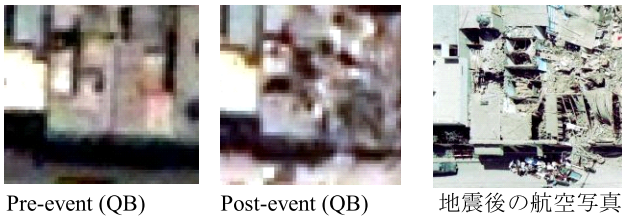
図 8 QB 衛星画像(左・中)と航空写真(右)の比較

図 8 に使用したそれぞれの画像の一部分を示す。QuickBird のパンシャープン画像の解像度は 0.61m であるが、航空写真の解像度は 0.2m 程度と判断され、かなり低空より撮影されたことが想像できる。人の姿や重機、落ちた屋根材の竹の母屋までも判読できる。これだけの解像度であると、衛星画像ではおおまかにしか判断できない変化が、どの部分のどの程度の被害であるのか詳細に確認することができる。例えば、衛星画像では幾分の変化としか判断できない被害が、実は屋根が半分も崩落していたなどである。図 8 の中央の建物では屋根が崩落して壁だけが残っていることが確認できる。なお入手できた航空写真は単画像であり、実体視(立体視)判読は実施していない。

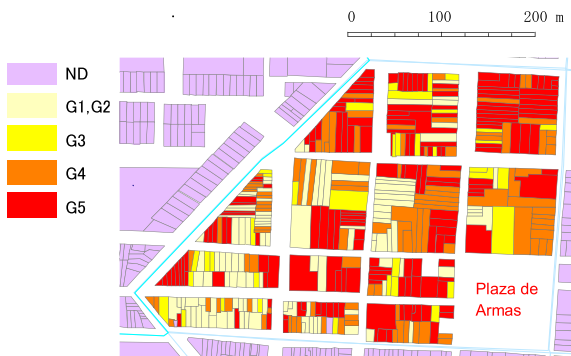
図 9 衛星画像による中心市街の目視判読結果

図 9 と図 10 にそれぞれの判読結果の GIS 表示を、表 6 と表 7 に判読精度を示す。航空写真は 2 枚のモザイク写真を使用したため、画像が切れて判読のできなかった建物が 5 区画あり 420 区画の判読となっている。衛星画像判読と航空写真判読との精度を比較すると、航空写真を用いた場合で、崩壊レベル(G4,G5)で約 12%、著しい被害レベル(G3)において約 8%、総合精度でも 9%の精度の上昇がみられる。このような低層建物密集地域において
