## 高解像度衛星 SAR 画像を用いた建物側面の被害把握

キーワード： 2011年東北地方太平洋沖地震、建物被害、合成開口レーダ、倒れ込み、レーダー影

# Detection of damage to building side-walls using high-resolution satellite SAR images

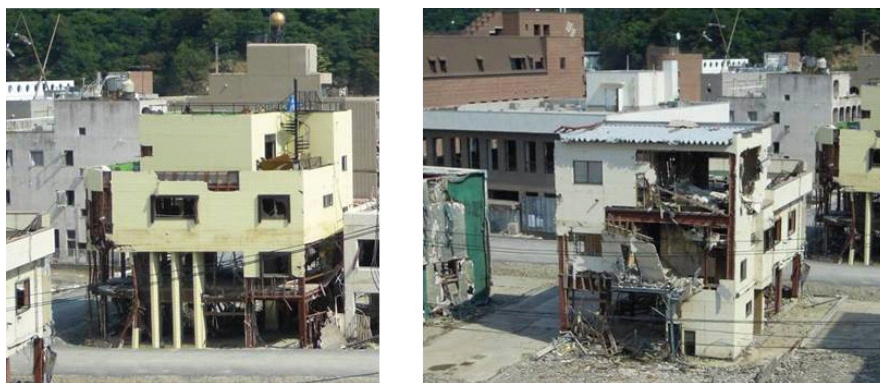
津波による建物被害は、地震による震動被害とは異なり、**図1**のように建物側面や建物下部への被害が特徴的であり、筆者らが現地調査を行った際にもこのような被害モードが多数見られた。このような被害は、直下視の光学衛星画像や航空写真を用いて被害判読を行う際には、建物上面に変化が見られないため把握が困難であり、被害の過小評価を招く。そこでここでは、SAR画像の斜め照射特性を用いて、津波による構造物側面の被害の検出を試みる。

図1 津波による特徴的な建物被害の例  
(筆者らが女川町において2011年7月10日撮影)

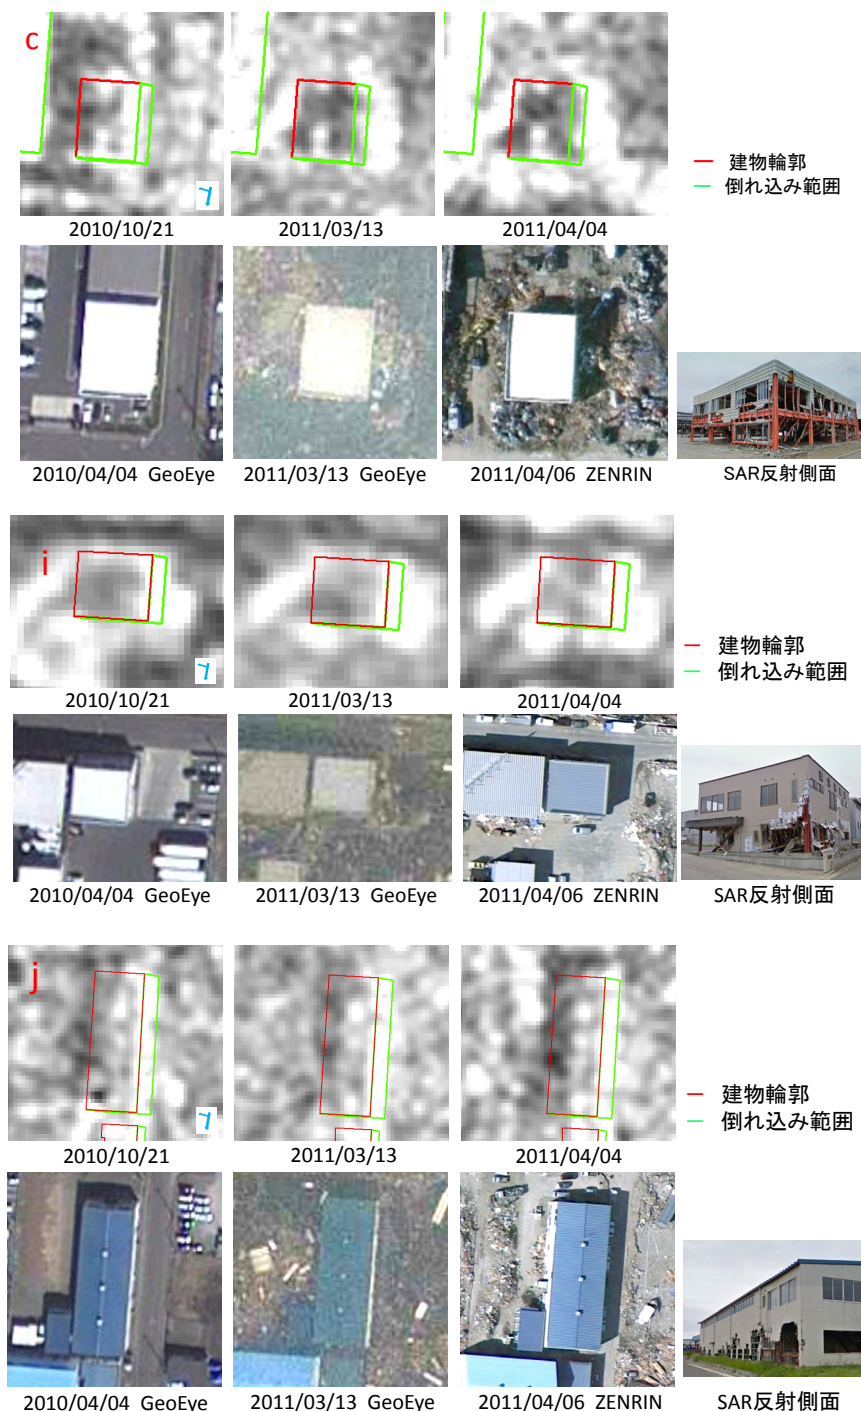
図7 側面に被害を受けた建物の状況（後方散乱係数が低下した建物cと増加した建物i、j；画像は全てGoogleEarthより抽出）

図6において特徴的な被害・無被害建物について、TSX画像とGoogleEarth光学画像、SAR反射に対応する建物側面のストリートビュー画像からその原因を考察する。図7に示す被害建物cでは側壁が完全に損壊しており、このためこの面での反射が大きく低下したと考えられる。一方、建物i、jでは逆に、津波直後に倒れ込み輪郭内の平均値の上昇が見られたが、図7における2011/03/13の光学画像を確認してみると、倒れ込み範囲内に瓦礫の散乱が見られることから、この影響によっての後方散乱係数が上昇したと考えられる。このことは、建物jにおいて瓦礫撤去が観察されている2011/04/04の平均値が2011/03/13の平均値と比べ減少していることから確認できる。建物iに関しては、瓦礫撤去後の2011/04/04の平均値においても、2010/10/21のものと同様に上昇が見られる。これは強い反射を示す鉄骨の露出量が建物jに比べ多いため、倒れ込み範囲内の後方散乱係数の平均値を求める本手法では、本来現れるべき後方散乱の減少が、鉄骨によって相殺されてしまったことが原因として考えられる。なお、鉄骨のような金属材料は導体であるためマイクロ波の入射に対し全反射を起こし、幾何形状による2面コーナー反射によって強い後方散乱を示すことが知られている<sup>34)</sup>。

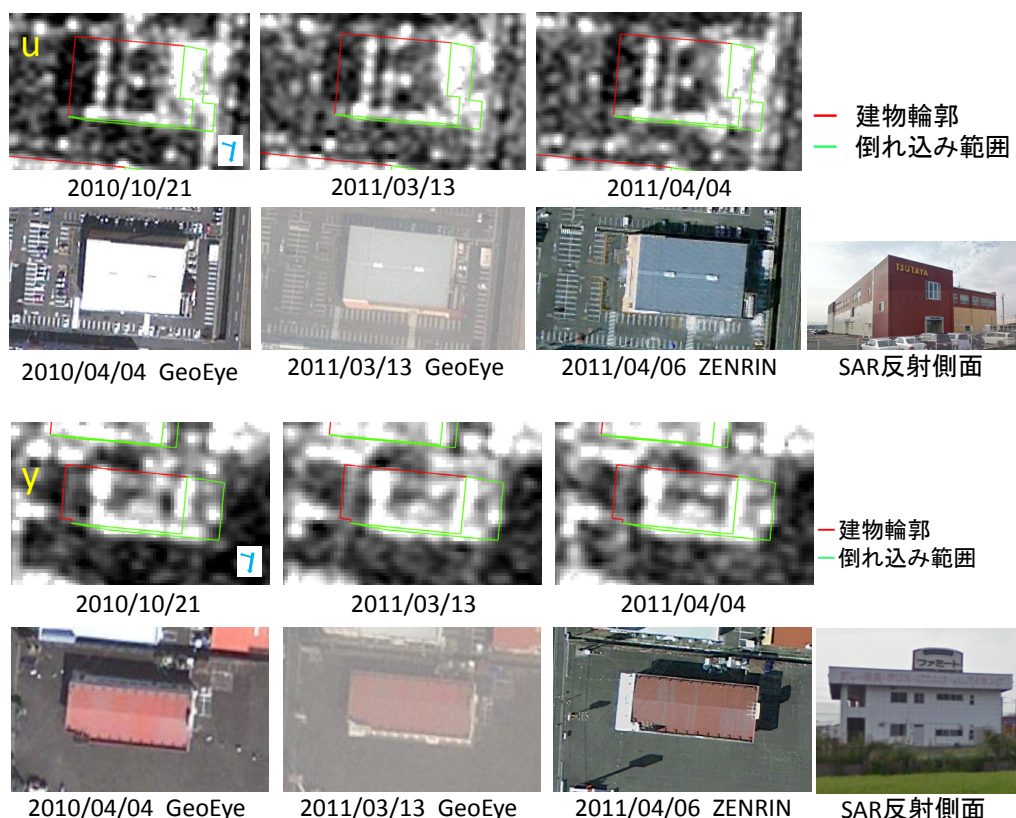
図8に無被害建物の例を2棟示す。建物uは典型的な無被害建物で、画像からも地震・津波による影響は見られず、後方散乱係数の平均値もほぼ一定のままである。建物yでは2011/04/04において異常な平均値の上昇が見られたが、2011/03/13には大きな変化は見られない。倒れ込み範囲にスペースが存在することから、光学画像からは特定はできないが反射の強い自動車等の存在によるものであると考えられる。

図8 無被害建物の状況（後方散乱係数がほぼ一定の建物uと増加した建物y；  
画像は全てGoogleEarthより抽出）

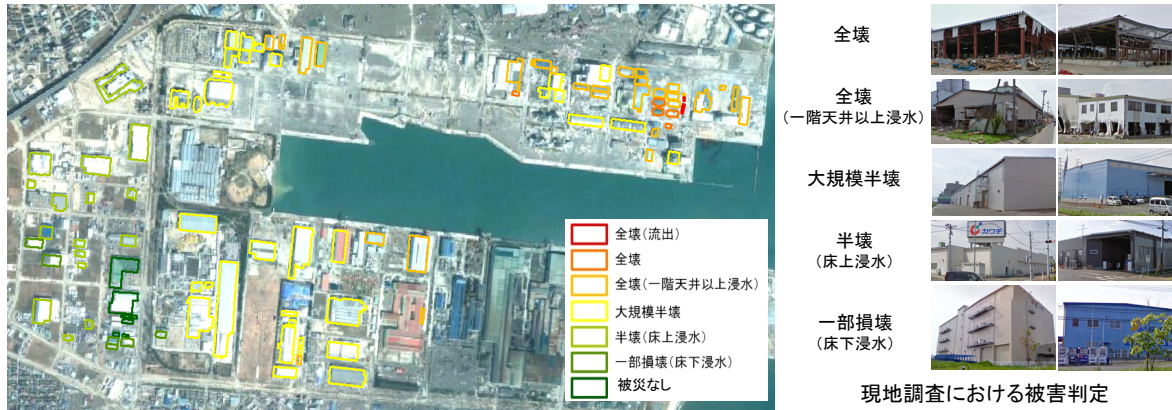
本検証では、全壊（流出）判定以外の建物を対象として選び、現地調査結果における大規模半壊以上の被害を本手法での「被害あり」として、エラーマトリックスを用いた精度評価を行う。図9に復興支援調査アーカイブに収められている、現地調査における被害区分図（計101棟）と被害判定に対応する現地写真の例を示す。

図9 精度検証に用いた対象建物と被害区分（計101棟）と現地調査における被害判定例<sup>28)</sup>

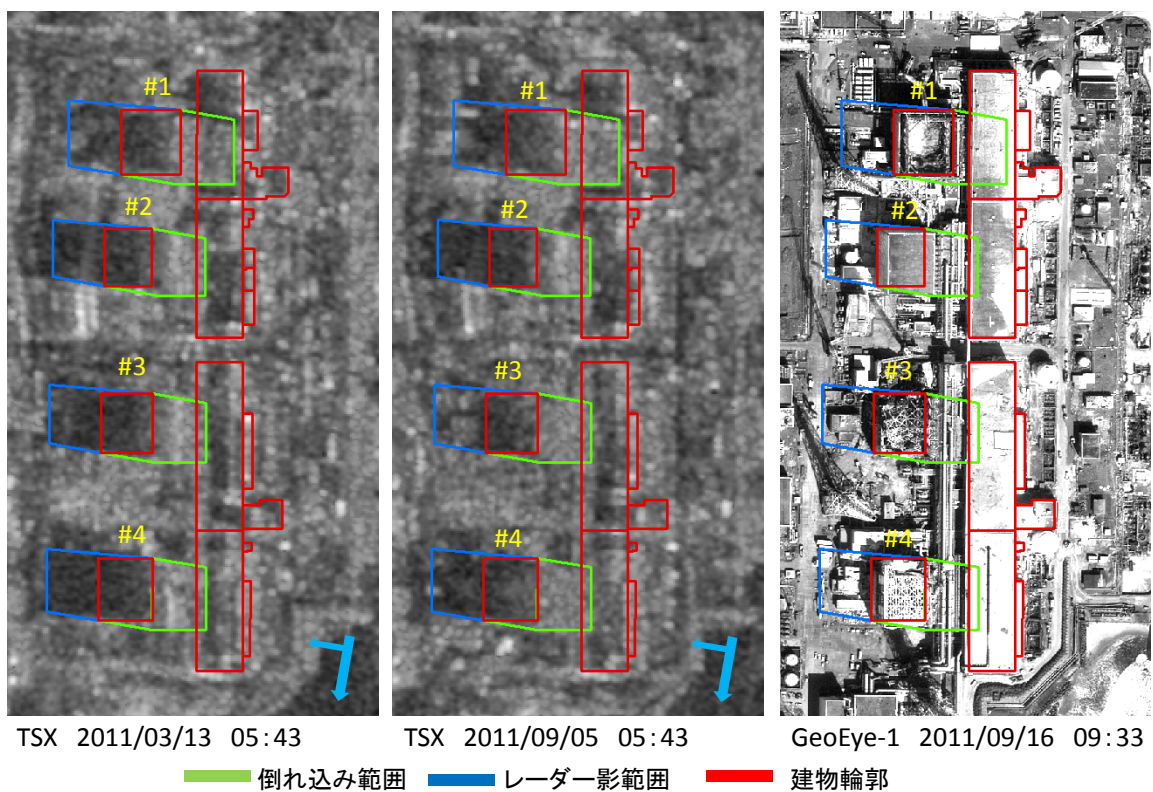
図 12 各原発建屋についての倒れ込み輪郭とレーダー影の輪郭（北から 1、2、3、4 号機の順）

一方、レーダー影を用いた後方散乱係数の変化では、3、4号機ともに平均値の上昇を捉えることができた。通常、レーダー影範囲内では、後方散乱係数が非常に小さいマイナスの値を示すため、変化があった場合、差の値がプラスを示す。これは、爆発によって建屋高さが変わり、レーダー影の範囲が小さくなったためであると考えられる。1号機についても、同様にレーダー影範囲内の後方散乱係数の上昇がみられる。これは2011年3月13日の画像は爆発事故の後であるため、レーダー影の長さが、既に断面図から作成した輪郭よりも小さくなっているが原因として考えられる。このことによって、建屋カバーの設置の重機や機材などが輪郭内の値として含まれてしまい、平均値が上昇したと考えられる。

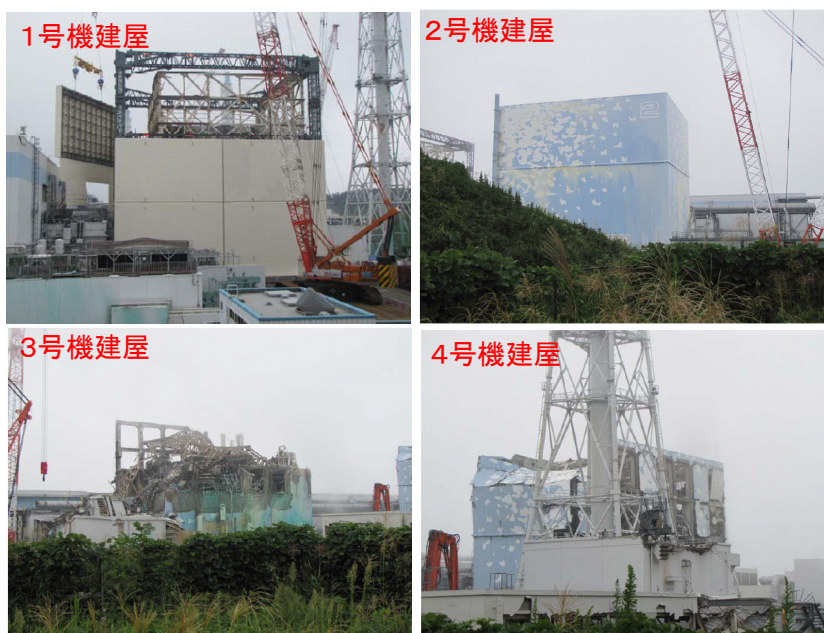
以上の方法によって求めた倒れ込み範囲（図3のL）及び建屋接地部を除くレーダー影範囲（図3のL）における後方散乱係数の平均値とその2時期の差分値を表2、3にそれぞれ示す。倒れ込み範囲における後方散乱係数は、4号機建屋で平均値の減少が見られるが、3号機建屋では大きな値の変化は確認できなかった。これは前述したように、倒れ込み範囲に配管設備が密集し明確な差が出にくいことが原因として考えられる。また、東京電力資料の写真（図14）を確認すると、3号機では4号機に比べ爆発による鉄骨の露出量が多く、倒れ込み範囲内の後方散乱係数の平均値を求める本手法では、本来現れるべき散乱強度の減少が、強い散乱強度を示す鉄骨によって相殺されてしまったことも原因の1つとして考えられる。

図13 2011年9月15日の各原子炉建屋の状況（東京電力資料<sup>35)</sup>）

この鉄骨による平均値への影響は、1号機の値が上昇している原因としても考えられる。東電資料を確認したところ、1号機では事後画像として用いた2011年9月5日の時点で、建屋カバーの設置作業が進行中であり、その際に鉄骨の骨組みが組み上げられていることがわかった<sup>35)</sup> (図13)。
