1993年グアム島地震震害調査報告

1993年8月8日にマグニチュード8.1の地震に襲われたグアム島の現地震害調査を行った。また断層の破壊過程から地盤加速度を予測した。グアム島の地盤は全般的に良好で、液状化や崖崩れの発生は一部地域に限定され、道路や橋梁の被害も軽微であった。しかし、一部の鉄筋コンクリート建物や発電所が被害を受けた。このため島内の電力供給は2、3日間停止し、上水道も揚水できなくなった。グアム島は頻りに台風に襲われるため、家屋の構造、ライフラインのバックアップ、緊急対応などの面で備えがよく、地震による影響を小さくした。

RECONNAISSANCE REPORT OF THE 1993 GUAM EARTHQUAKE

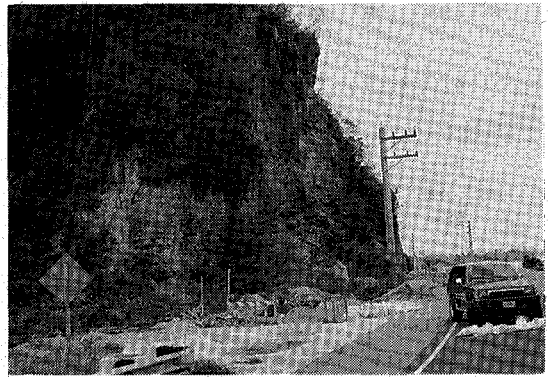
写真-1 断層崖に見られる斜面崩壊

で、地震断層が地表面に現れることはなかった。しかし、図-4 に示したグアム島に存在している活断層に沿って、小規模であるが斜面崩壊がかなり発生したことは特筆される。写真-1 はその一例であり、カブラス (Cabras) 断層に沿った道路沿いで発生した斜面崩壊である。

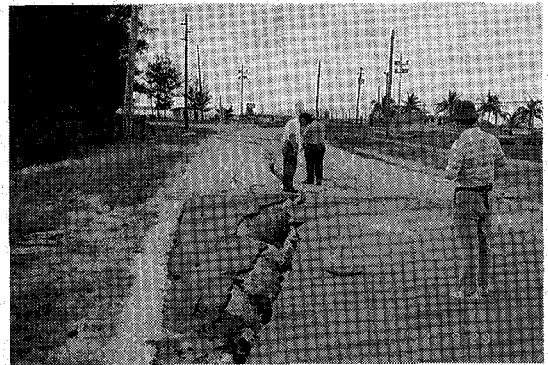
写真-2 軍港への取付道路の液状化被害

表層地質と関係して発生する地盤災害の主なものは、液状化、盛土や築堤のはらみ出し、地盤沈下や地すべり等である。今回の地震でも、ピティ (Piti) 発電所、商業港、軍港 (写真-2) などで液状化現象が発生したが、いずれも細粒砂で埋め立てられ地下水位の高い場所であった。その他に、局所的な橋台の裏込め土の沈下がかなり見られた。こうした地震災害は、地盤特性との関係がかなり明確である。グアムの表層地盤分類⁵⁾と地震被害分布を比較すると、被害の大半は地盤分類の1 (図-5 に示した谷底および海岸低地)、5 (市街化した平地)、6 (傾斜した露頭) の地域に分布している。

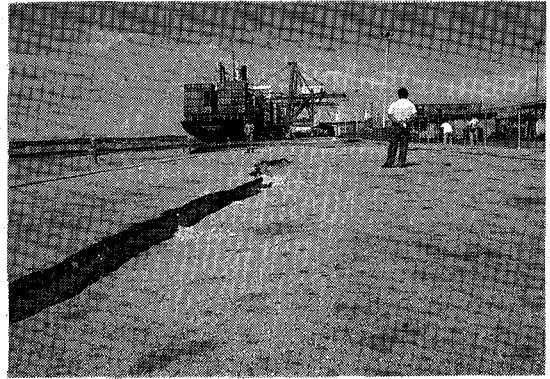
今回の地震では、F-5、6号埠頭に大きな被害を受け、250mにわたって岸壁が膨らみ出した。アスファルト舗装のエプロンに亀裂が走り、沈下や段差が生じた(写真-3)。亀裂は護岸と平行に4本出現し、裏込めの沈下は平均で約30cmであった。このため荷役用大型クレーンの軌道中央部がひずみ走行不能の状態となり、強風時用のクレーン固定装置も使用不能となった。

地震後1週間は大型船の接岸ができなかったため、アメリカ本土からの食料は、台湾で小型船に積み替えて運んだ。ちなみにこの港は、1960年代に砂州を削って港を掘削し、掘削土砂は護岸の裏込めとして利用した。裏込めの表層土は20cmごとに締固めを行ったが、水面下の土は水中投棄しただけとなっている。このため、今回の地震で液状化し、エプロンの後背ヤードには噴出した砂が溜っていた。

写真-3 アブラ商業港のエプロンに生じた段差

地震が発生した時期は台風の時期と重なっており、荷揚げクレーンの転倒の危険があったため、F-5、6号埠頭の閉鎖を余儀なくされた。隣接するF-4埠頭の被害が軽微であったことから、そこへクレーンを移設し、応急的なクレーンの固定装置を10日間で設置し、港の機能の回復をはかった。今回の地震による被害の復旧には、約1千万ドルが必要と見積られている。

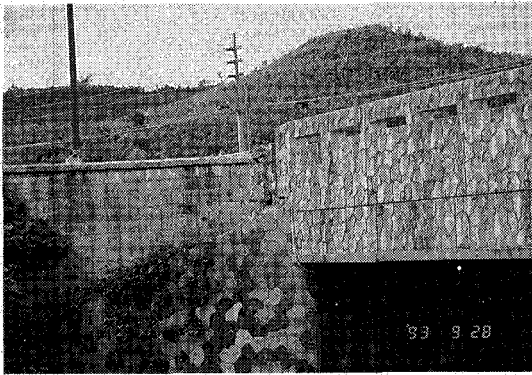
Pago川河口近くに架かるPago橋は、プレキャストRC桁を用いた1径間単純橋である。被害状況は、道路と橋の取り付け部において、橋台背面の裏込め地盤が約60cm沈下して一時通行止めとなったほか、反対側の橋台背面の地盤は、川の方へ永久変位を生じていた。また、

写真-4 Pago 橋の桁一橋台接合部の被害

写真-4に示すように、桁および橋台にひびわれ等の軽微な損傷が見られたが、構造的には問題が無いと思われる。さらに伸縮継手にも軽微な被害が見られた。

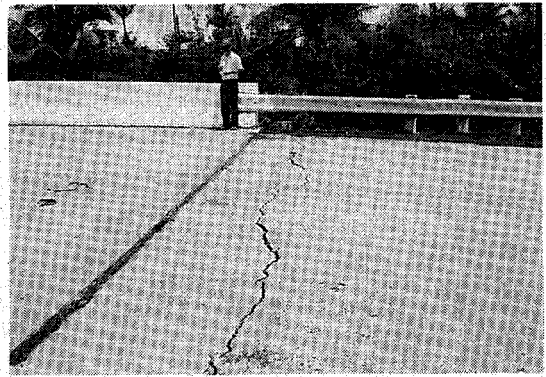
写真-6 Inarajan 橋の橋台背面の沈下と舗装の亀裂

PC桁である。この橋にも、道路取り付け部の沈下と舗装の亀裂(写真-6)が見られ、桁と橋台におけるコンクリートのひび割れと剝離が生じた。

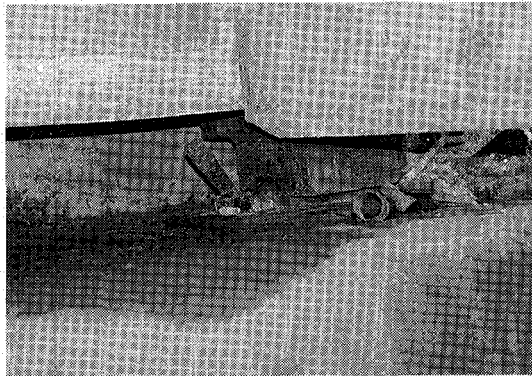
写真-5 Ylig 橋の鋼製支承の劣化と損傷

Ylig 橋は、3径間のRC連続ラーメン橋で、中間にある橋脚と桁は剛結されている。被害状況は、道路と橋の取付け部盛土が沈下したほか、桁、橋台、橋脚にコンクリートのひび割れや剝離等が生じた。コンクリートが剝離している箇所において、コンクリート内の鉄筋を見てみると、すべての鉄筋に著しい錆が生じており、鉄筋の錆によりコンクリート自体もかなり劣化していたものと思われる。とくに鋼製支承は、錆によりかなり劣化してがたが生じ(写真-5)、車が通るたびに橋が数cm上下する状態であったが、そのまま使用していた。

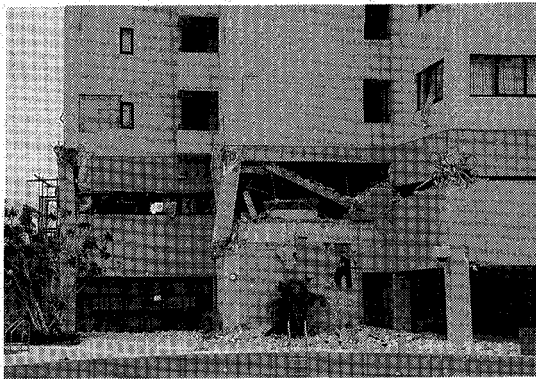
写真一七 2階の柱が圧壊し傾いたRホテル

Rホテルは、地震発生のわずか2週間余り前の7月21日に開業したばかりの鉄筋コンクリート12階建てホテルで、120の客室と100室のコンドミニアムからなる。並んで立つ2棟のうち、海寄りのA棟の2階が片側のみ完全に潰れ（写真一七）大きく傾いた。ホテル内部も外観以上に損傷が激しく、柱が座屈し鉄筋が折れ曲がる（写真一八）などの被害が見られた。このためA棟はグアム政庁から取り壊し命令を受け、そのための準備をしている最中であった。数多くあるホテルのうち、なぜ最新のこのホテルがこのように大きな被害を受けたかは不明で、オーナー自身も、米国本土のコンサルタントに依

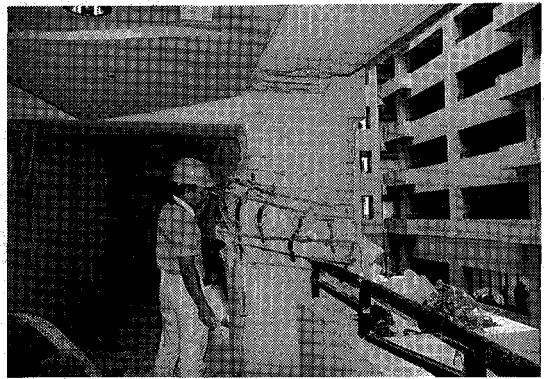
写真一八 Rホテルの鉄筋コンクリート柱の座屈

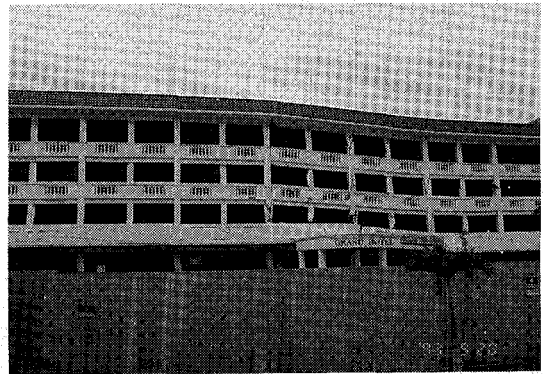
写真一九 大きな被害を受け取り壊されたGホテル

Gホテルは、1989年に開業した客室99室の鉄筋コンクリート4階建てのホテルである。一階にレストランや店が入り、2階以上が客室である。正面には壁の一切ないこのホテルは、大部分の柱がせん断破壊するなど崩壊一歩手前の状態であった（写真一九）。当然修復は不可能で、9月下旬にはすでに解体工事が開始されていた。

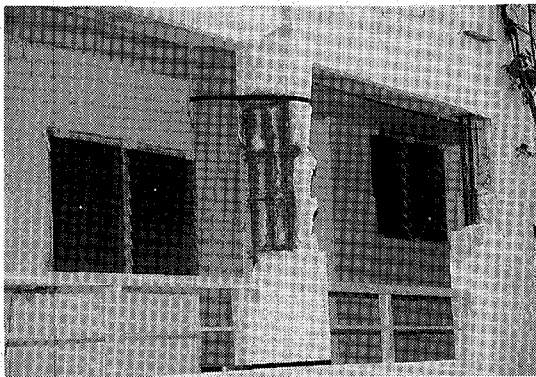
写真—10 柱が損傷したタムニンの8階建てマンション

ト3階建の税務局ビルは、損傷が大きく取り壊しになる。またタムニンにある鉄筋コンクリート8階建てのマンションでは、柱が損傷し鉄筋が露出するなどの被害があったが(写真—10)、修復工事中であった。島の南端イナラハン(Inarajan)では、古い鉄筋コンクリートの教会の屋根から十字架が落下するなどの被害があり(写真—11)、このほかの教会でも被害が報告されている。学校建築については、Ordet/Chalan Pago 小学校, Upi 小学校, Inarajan 高校などの校舎に大きな構造被害が生じ、多くの教室が使用不能の状態となった。またこのほかの10校でも被害が報告されている。

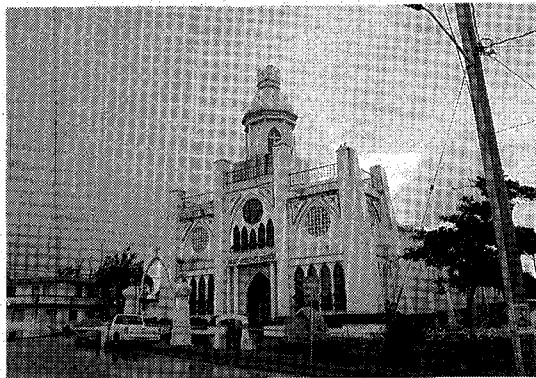
写真—11 十字架が落下した Inarajan の教会

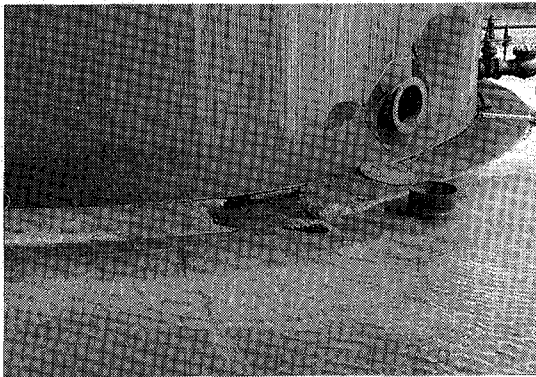
地震によってGPAの発電施設では、Cabras発電所の2基の1万ガロン燃料タンクのうち、1基のタンクの基礎部リング・コンクリートに亀裂が生じ、油漏洩が発生した(写真—12)。しかしコンクリート防液堤によって、外部への流出は避けることができた。Cabras発電所の発電機や変電機器などには被害は生じていない。発電所内では沈下などの地盤変状が見られ、直径42インチの冷却水取入れ管に亀裂が生じた。その他の発電所のディーゼル発電設備などにも多少の被害があった。GPAの発電関係の総被害額は約150万ドルで、その大部分はCabras発電所が占めている。GPAの変電・送電関係については、碍子の損傷などがあったが、被害は全体に軽微であった。

写真-12 油が漏洩した Cabras 発電所の燃料タンク

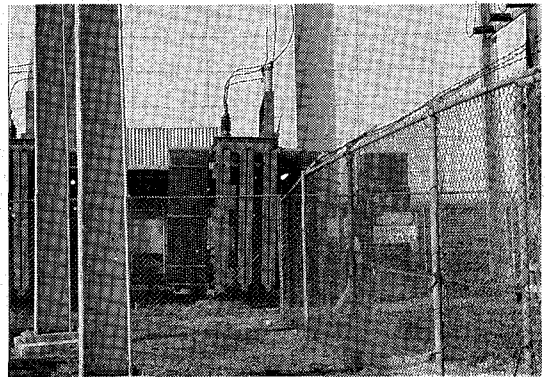
写真-14 基礎から傾いた Cabras 発電所の屋外変圧器

基礎から傾き(写真-14)、埋設管の破損や電柱の沈下(写真-15)などが生じた。この発電所の敷地は、1950年頃に海の埋め立てにより造られたもので、締め固めなどの対策はされていなかったものと思われる。9月末時点で、4号機は稼働し5号機は修理中で、2,3号機は更新する予定である。

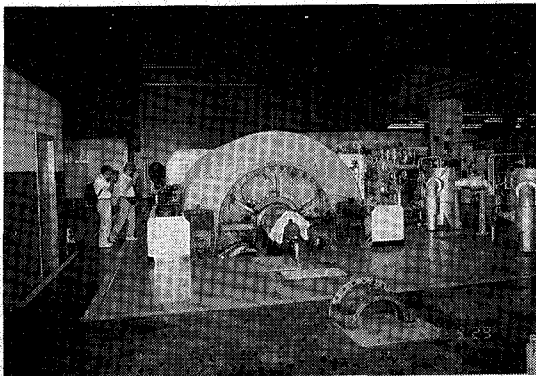
海軍のPiti発電所は、地震により大きな被害を受け、推定被害額は約2400万ドルであった。地震発生時には、2号機と5号機が稼働していたが、非常用蓄電池がすべて棚から落下・破損し、この結果直流電流が失われ、2,5号機は発電機タービンの軸とローラー軸受けが損傷した(写真—13)。また停止中の3,4号機にも被害があった。構内では液状化が大規模に発生し、屋外の変圧器が

写真-13 損傷した Piti 発電所の5号機タービン

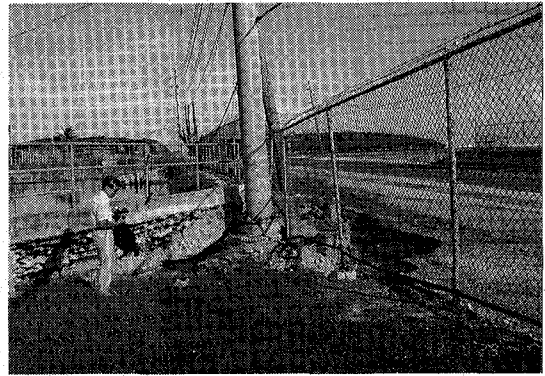
写真-15 液状化により沈下した Piti 発電所構内の電柱

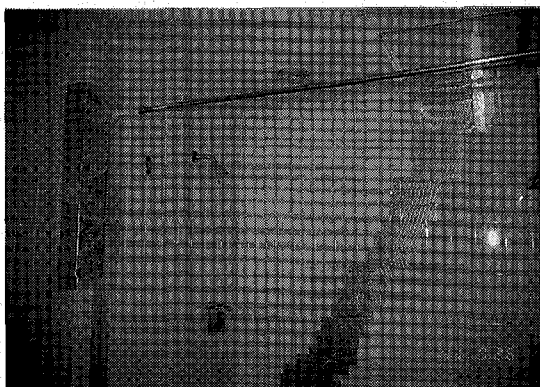
地震による観光産業への被害と影響は大きかった。タモン湾沿いの高層ホテル群に被害が集中し、使用できなくなった客室は、約半数の 3000 室に上った。しかし急ピッチで修復工事が進められ、地震 1 ヶ月後には 4000 室が、また 2 ヶ月後には 5000 室が使用可能な状態となった。しかし中には、応急修理を施し料金を割り引く部屋もあった (写真一十九)。10 月 1 日には 455 室を有する大型ホテルが開業し、部屋数はほぼ地震前の状態に回復した。この間多くのホテルでは、予約客は受け入れたものの、レストランのメニューや営業時間などを限定するなど、営業規模を一時縮小した。

写真-19 Pホテルの客室内バスルームの応急修理

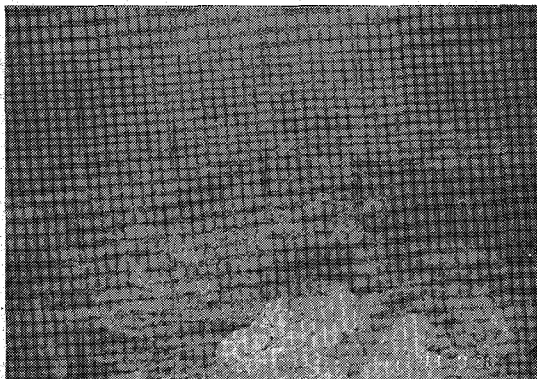
写真-20 アブラ湾内の珊瑚の地震被害

光資源で、毎年数多くのダイバーが、珊瑚礁のダイビングを目的にグアム島へやってくる。この珊瑚が、地震によってかなり手痛い被害を受けたとの話を聞き、観光用の潜水艦に乗船しその様子を調査した。写真-20は潜水艦の窓から撮影したアブラ湾内水深30mにおける被害を受けた珊瑚である。かなり多くの珊瑚に亀裂や剝離が生じ、斜面上で滑っているものもあった。ガイドの説明では、珊瑚がもとの状態に戻るには百年以上要することであった。
