1994年ノースリッジ地震による 電力設備の被害と復旧

朱牟田善治¹・大友敬三²・山崎文雄³・石田勝彦⁴

DAMAGE AND RESTORATION OF ELECTRIC POWER FACILITIES IN THE NORTHRIDGE CALIFORNIA EARTHQUAKE OF 1994

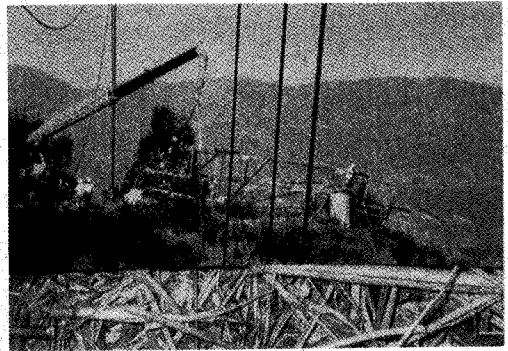
写真-1 230kV送電鉄塔の倒壊

写真-1には、DWPのカスタック(Castaic)水力発電所-リナルディ変電所間の230kV送電鉄塔が1基倒壊した様子を示す。写真-1の倒壊は、図-3に示すように、地震力により鮮新世から成る地山に地滑りが生じ、4点支持の独立基礎からなる基礎部の土砂がくずれ、フーチングが浮き上がったために発生した。

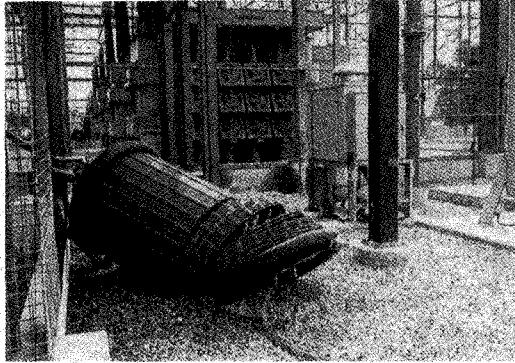
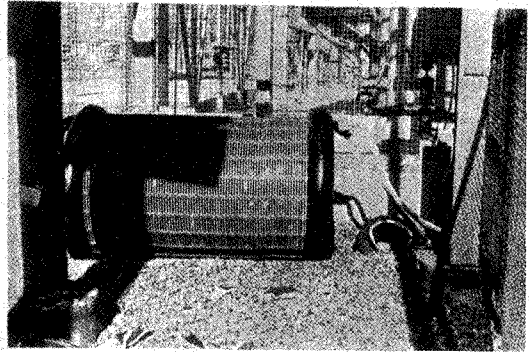
写真-2 電波フィルターリアクトルの被害比較(シルマー交直変換所)

ノースリッジ地震による変電設備被害をサンフェルナンド地震における変電設備被害と比較すると、まず被害モードが類似していることが確認できる。写真-2～4には2つの地震で被害を受けたシルマー交直変換所の変電機器を対比して示すが、いずれもほとんど同じような壊れ方をしている。写真-2では、電波フィルターリアクトル(Radio Influence Filter Reactor)の碍管部が、地震力により損傷し、ヘッド部分が落下している。写真-3では、直流平滑リアクトル(DC Smoothing Reactor)の一部が、付近の碍子系塔状構造物の落下により損傷を受けている。また、写真-4では、コンデンサを支持する碍管

部が、折損し落下している。このように時代の異なる2つの地震でも、耐震上の弱い碍子や碍管部の被害モードは、ほとんど変化がない。

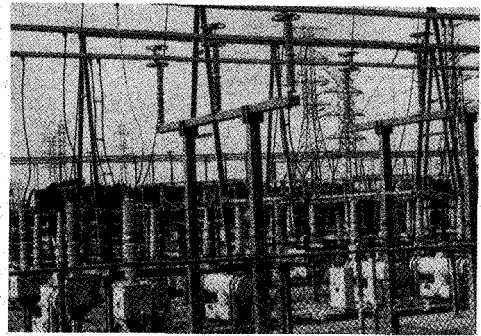
写真-5 ソリッドタイプ母線

機器の耐震設計条件を米国の耐震設計法であるモーダル解析法で規定された加速度応答スペクトルと比較するために、横軸に固有振動数を取り、縦軸に加速度応答スペクトル(G)をとって、図-5に示す。この図に示すように、日本で標準的な動的設計を採用している0.5~10Hzの固有振動数をもつ変電機器の強度は、米国の約2倍であることがわかる。ただし、日本の場合、変電機器の固有振動数が0.5Hzを下回るとき、または10Hzを上回るときには、設計波形(共振正弦3波)をそれぞれ0.5Hz、10Hzとしているため、単純に加速度応答スペクトルには換算できない。図-6には、ノースリッジ地震で最も被害を受けたシルマー変換所で記録された水平地震波形記録の加速度応答スペクトルを示す。この図より、加速度応答スペクトルの0.5~10Hzの最大値が1.8G程度と読み取れることから、今回の地震で記録されたシルマー変換所の最大水平加速度は、日本の設計で考慮されている1.8Gとほぼ同等であるといえる。一方、この加速度応答レベルは、現行のDWPやSCEの基準で用いられている加速度応答スペクトルを大きく上回っていたため、DWPでは、設計基準を改定する方向で現在、検討が進められている。図-7には、ノースリッジ地震で観測された最大水平加速度と最大上下加速度の関係⁹⁾を示す。多くの観測点では、最大上下加速度は最大水平加速度の約1/2付近に分布しているが、リナルディ変電所などの数地点では、上下動のほうが大きくなっている。この理由として、前述したように、リナルディ変電所の設置されている場所が沖積層と軟岩(鮮新世)の境界に位置し、震源断層が傾斜約35°~45°の逆断層であることや地点によって特殊な地形効果の影響が大きく作用したなどの原因が考えられる。このような大きな上下地震動を有する地震力がリナルディ変電所に作用したため、写真-5に示すソリッドタイプの母線が、それを支持する碍子の損壊により落下した。この母線支持

構造物は、基礎の部分については、0.3G、構造部については、0.5Gの水平設計加速度が考慮されていたが、碍管部や母線部分には、耐震設計が行われていなかった。
