2012年つくば市竜巻の現地調査と空撮可視画像を用いた建物被害判読

Building Damage Inspection of the 2012 Tsukuba Tornado from Field Survey and Aerial Photographs

○鈴木賢太郎¹・花田大輝²・山崎文雄³
Kentaro Suzuki, Daiki Hanada and Fumio Yamazaki

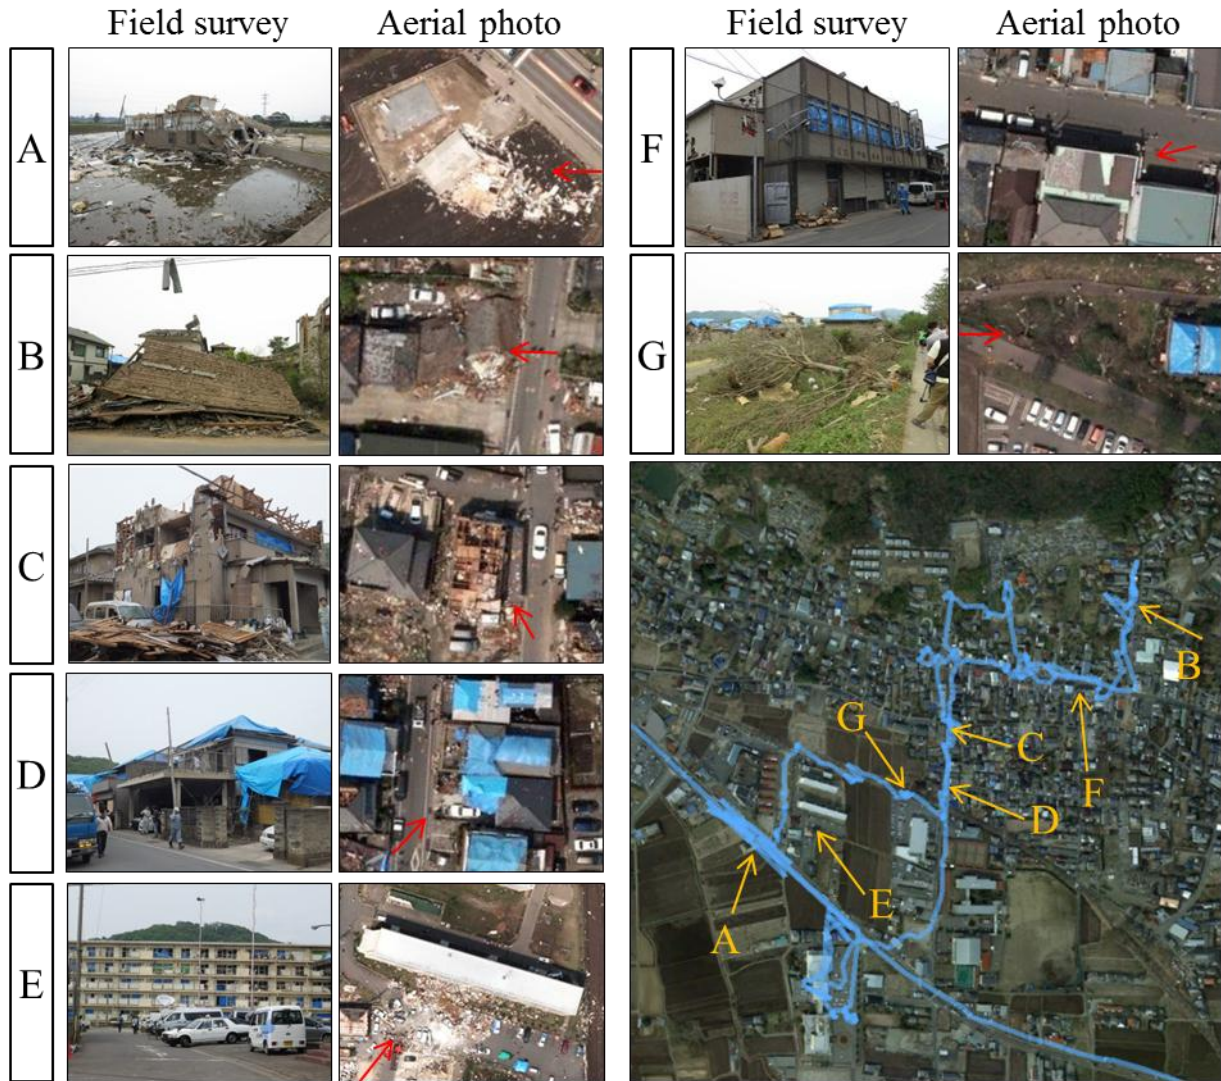
Fig. 2 Comparison of photographs taken in our field survey and from GSI's aerial survey. The lower right image shows the route of the field survey in Hojo district, Tsukuba City on May 8 and the photo shooting locations. Arrows in the aerial photo show the location and shooting angle of the field photos.

Fig.2 (A)は気象庁が Fujita スケールを F3 と推定する根拠となったコンクリート基礎ごと飛ばされた建物である。航空写真からも元の敷地から建物が飛ばされて裏返った様子や、残された基礎の土台がよく確認できる。(B)は竜巻により崩壊した木造建物である。航空写真からは屋根の位置がずれて、周りに瓦礫が散乱している様子が確認できる。(C)も建物の上面が吹き飛ばされた木造建物であるが、このように屋根が大きな被害を受けた場合、航空写真からより詳細に被害が把握できる。さらに、(D)のようにブルーシートで屋根が覆われている木造建物

も今回の現地調査で多く確認したが、航空写真で見ると屋根がどの範囲ブルーシートで覆われているかが容易に把握できる。一方、(E)は竜巻が直撃した集合住宅であり、建物側面の窓ガラスが割れ、ベランダの手すりやサッシが損壊するなど大きな被害が出たものである。しかし、航空写真では建物の前面に瓦礫が散乱しているのが確認できるだけであり、側面の被害を把握することはできない。同様に(F)の鉄筋コンクリート構造の建物も、建物自体は窓ガラスが割れるなどの被害を受けているが、航空写真では屋根の被害しか見えないため、正確に被害を把握することはできない。こうした例はそのほかの鉄筋コンクリート造の建物でも見られた。(G)は竜巻によりなぎ倒された並木であり、航空写真でも倒れた様子と方向が確認できる。

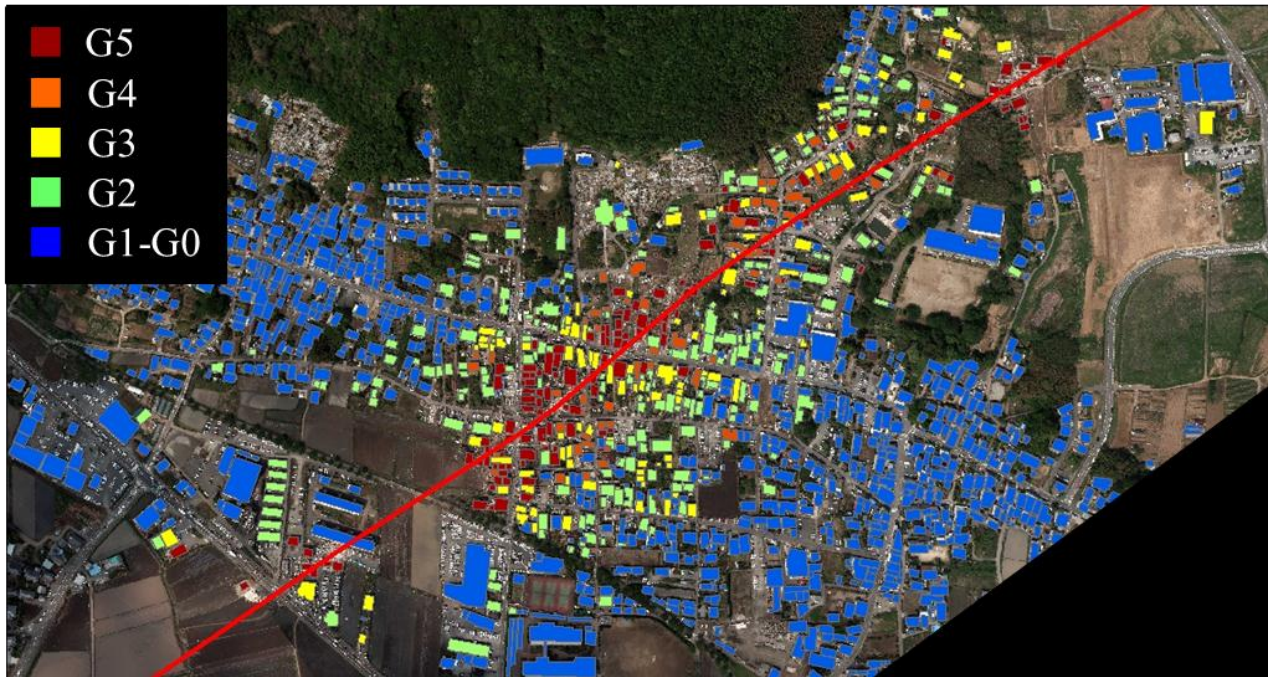
Fig. 3. Damage classification result by visual inspection in Hojo district. Red line shows the tornado's path.

Fig. 3は、建物被害の目視判読結果と、航空写真から推定した竜巻の経路⁸⁾を重ね合わせたものである。竜巻の経路に沿って、被害建物が分布していることが確認でき、竜巻から距離が近いほど被害が大きいことが分かる。そこで、GIS上で竜巻経路から20mごとにバッファをとり、バッファ内の建物数を被害レベル別にFig. 4に示す。

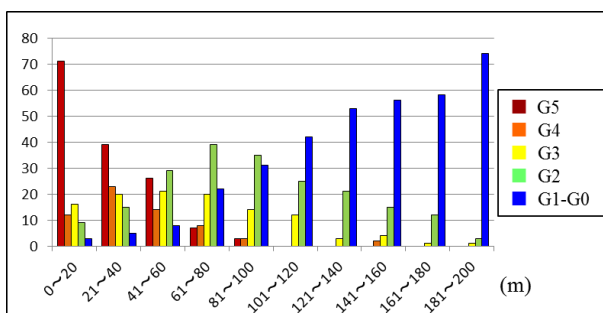
Fig. 4 The relationship between the distance from the tornado's path and the number of damaged buildings for each damage class

これより、G5の建物は竜巻から0~20mの区間に圧倒的に多く存在し、距離が長くなるにつれてG5の建物数が減少し、100m以降は確認できなくなる。G4の建物については、竜巻から21~40mの区間に一番多く存在する。G3の建物は突出して多く存在する区間はなく0~120mにかけて広く存在している。G2の建物は61~80mを頂点として山なりに存在している。なお、G0-G3の建物も竜巻から近い距離にも存在しているが、これは既に述べたように被害を過小評価してしまった鉄筋コンクリート造の建物によるものと思われる。また、今回の竜巻の被害幅は、気象庁の現地調査¹⁾により500mと発表されたが、航空写真による目視判定では、最も遠くで竜巻から240mの場所にG2の建物が確認された。
