## 高解像度 SAR 画像を用いた福島第一原子力発電所の状況把握

千葉大学 正会員 ○リュウ ウェン, 非会員 水野 真靖, 正会員 山崎 文雄  
 日本大学 非会員 野中 崇志, 株式会社パスコ 非会員 笹川 正

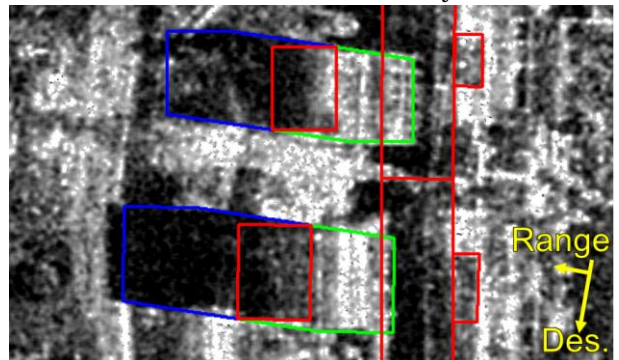
(b) 2011 年 3 月 18 日の TSX 強度画像

東方向から観測された 2011 年 3 月 18 日の画像では、原子炉建屋 1 号機の倒れ込み域内で、水素爆発により露出した鉄骨が鮮明に確認できた。また、同画像上における 2 号機の倒れ込み範囲と比べて、壁の損傷によりレーダの後方散乱強度が低下した。マイクロ波が鉄骨の間に透過したことで、1 号機のレーダ影域は 2 号機に比べて明るくなった。原子炉建屋の西側にある建物や地面にマイクロ波が到達して、それらからの反射によると考えられる。

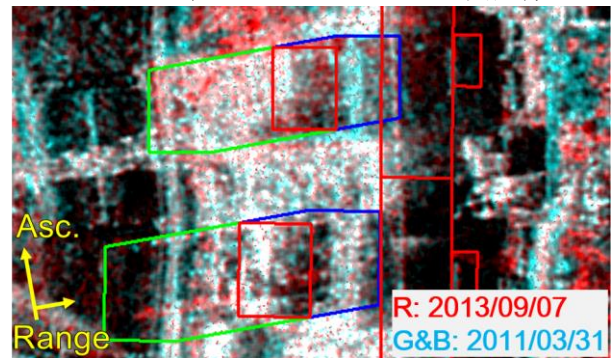
(c) 2 時期 TSX 画像のカラー合成図

西方向から観測した 2011 年 3 月 31 日と 2013 年 9 月 7 日の画像は同じ撮影条件であるため、カラー合成して図 3(c)に示す。3 月 31 日では 1 号機が損傷して鉄骨の状態であるが、倒れ込み域が西側にある建物の反射と重なり、強度画像から確認できなかった。しかし、建屋カバーが作られた 2013 年 9 月 7 日の画像に比べて、後方散乱が弱いことから壁が損傷したことが分かる。また、レーダ影域ではカバーがマイクロ波を遮断したことで、タービン建屋からの反射がなくなり、シアン色で表示された。ほとんど工事されなかった 2 号機と比較することで、1 号機の復旧

作業が進んでいることを確認できた。
