2000年鳥取県西部地震の米子市被害調査結果における 木造住宅被害の特性

Characteristics of Wooden Housing Damage Based on Damage Survey Data of Yonago City in the 2000 Tottori-ken Seibu Earthquake

Key Words : The 2000 Tottori-ken Seibu Earthquake, building damage, Yonago City, wooden housing, damage mode

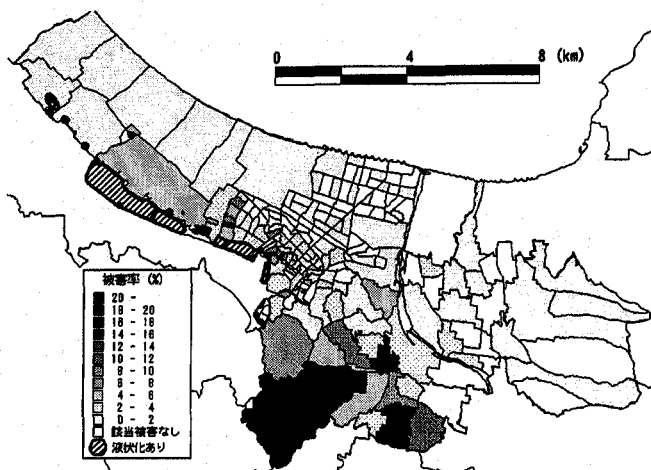
図 1. 米子市の木造住家被害率分布

図1に米子市内の町丁目ごとの被害率分布を示す。ここで、被害率は(全壊棟数+半壊棟数 $\times 0.5$)/全棟数で定義される。図より、米子市内においても地域ごとに被害率に大きな差があり、被害の全く発生していない地域もある一方で、震源に近い市南部地域や、液状化被害の発生した安倍彦名団地を含む弓ヶ浜半島の中海側のように被害率の高い地域があることが分かる。

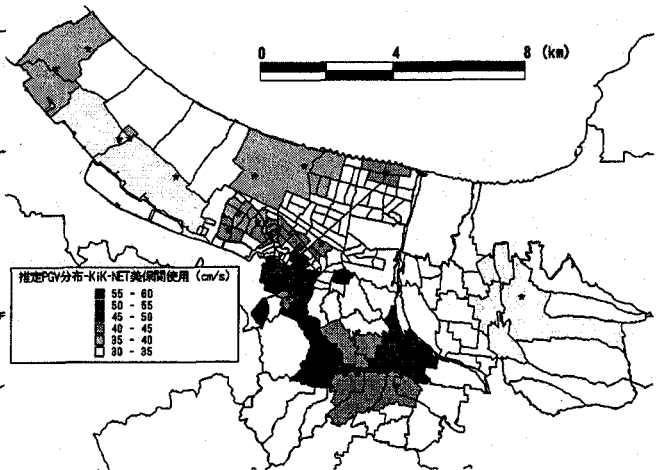
図 2. 米子市の地表面最大速度分布の推定結果

次元等価線形解析はボーリング地点という点の情報であるため、常時微動観測結果と表層地質、地形を考慮して、解析点と同程度の地震動であると思われる町丁目を選定し、推定地震動を町丁目に適用した。地表面最大速度の分布図を図2に示す。なお、次元等価線形解析は地盤の液化化過程までは再現していないため、液化化の生じた町丁目においては注意が必要である。

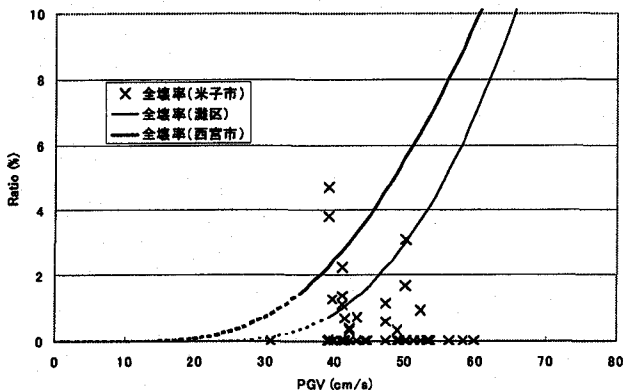
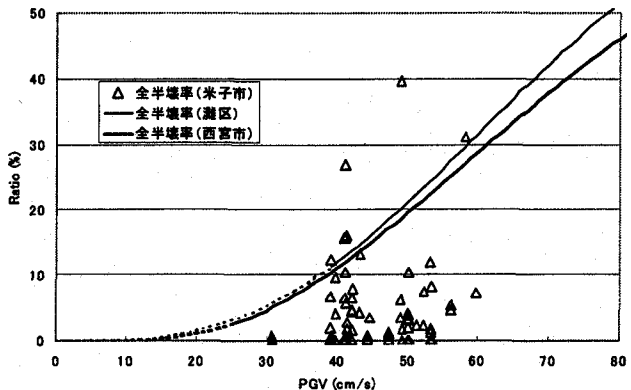
図3. 鳥取県西部地震の建物被害と兵庫県南部地震の被害関数との比較(被害関数は実線部が適用範囲)

灘区、西宮市においては建築年代ごとの建物被害関数が構築されているが、米子市の建物被害データには建築年代の情報がなく、建築年代を用いた分析ができない。また、鳥取県西部地震は兵庫県南部地震のおよそ5年9ヶ月後に発生しているため、建物の経年劣化も考えられる。灘区、西宮市の建物被害関数の建築年代区分は建築基準法の改正年を参考に設定されたと考えられるものの、ここでは、平成10年住宅・土地統計調査報告⁹⁾を用いて米子市の木造住宅の建築年代の構成比(表5)を調べ、建築年代ではなく地震発生時の築年数に換算して、灘区、西宮市の建物被害関数から各築年区分の被害率を求め、構成比から全体の被害率を算出し、実際の建物被害と比較を行った。鳥取県西部地震の液化化が発生していないと考えられる町丁目における木造住宅被害率と地震動推定値の散布図と、兵庫県南部地震の灘区と西宮市における建物被害関数との比較を全壊率、全半壊率それぞれ図3(a), (b)に示す。

図より、米子市における建物被害が、いくつかの町丁目において、灘区、西宮市における建物被害関数を上回っているものの、全体の傾向としては全壊、全半壊ともに建物被害関数を下回っており、鳥取県西部地震の米子市における建物被害は、その地震動の大きさに対し、兵庫県南部地震の被害と比較して小さかったと言える。

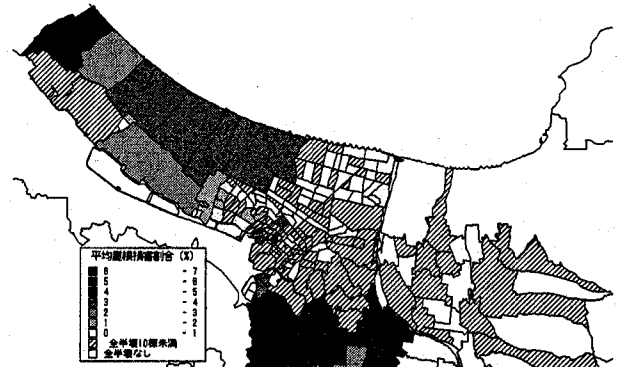
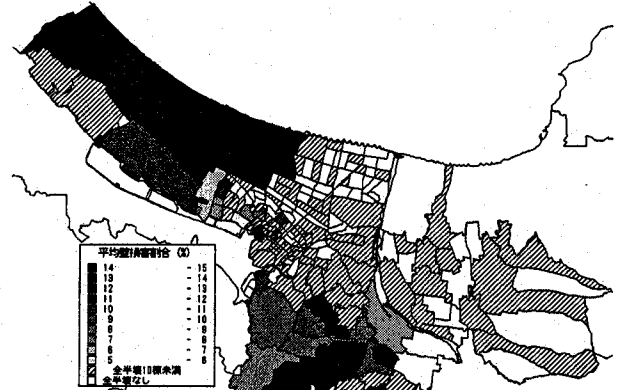
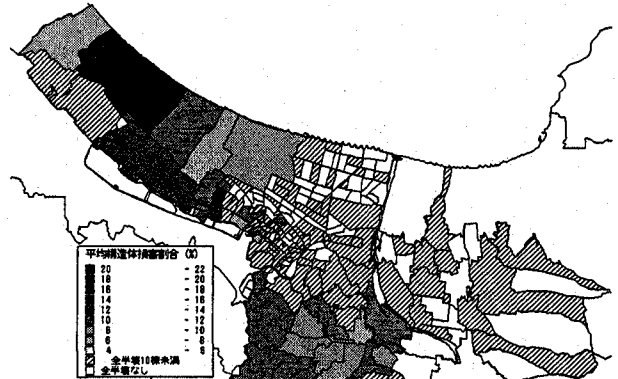
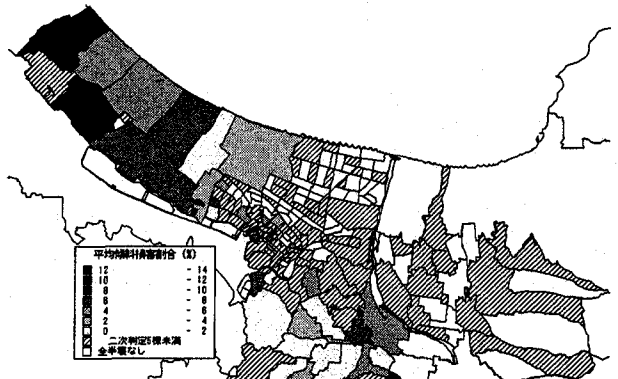
図 4. 部位別の平均損害割合の分布

表 1 に示したように、米子市によって行われた被害認定調査では、建物全体を屋根・壁・構造体の3つの部位に分けて損害割合が計算されており、第二次調査では傾斜についても計算されている。地域による被害部位の傾向を調べるために、町丁目ごとに半壊以上の被害を生じた木造住家について各部位の損害割合の平均を求めた。全ての木造住家について被害認定調査が行われていないため、半壊以上の被害を生じたデータのみを用いて算出しているが、部位別損害割合の傾向を表す指標としては適していると考えられる。第一次調査は外観目視調査のみ、第二次調査は屋内調査も行っているが、両調査における部位別の損害割合は等価なものとして扱い、両調査ともに行われた場合は第二次調査結果を用いた。町丁目ごとの部位別の平均損害割合をそれぞれ図 4 (a)~(d) に示す。

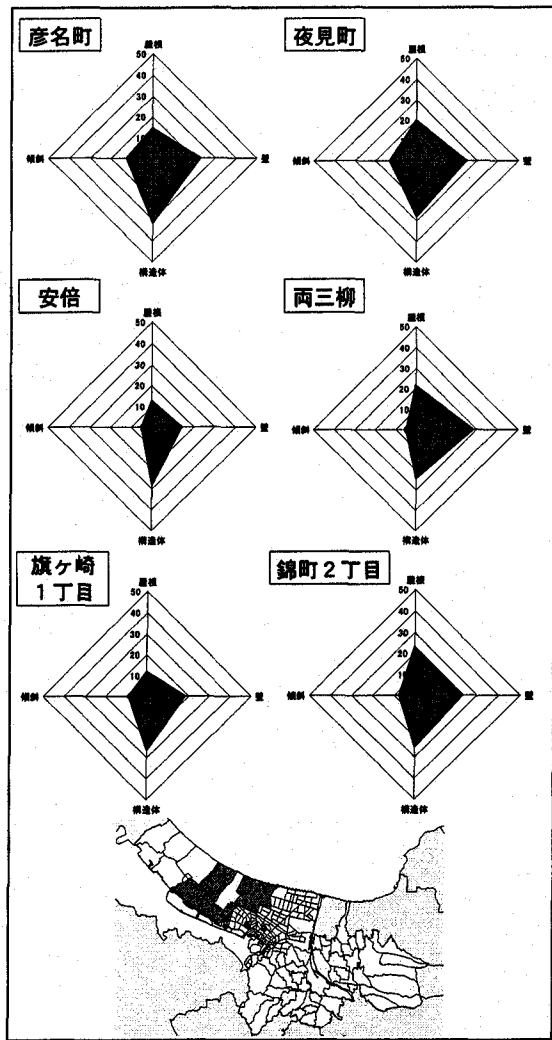
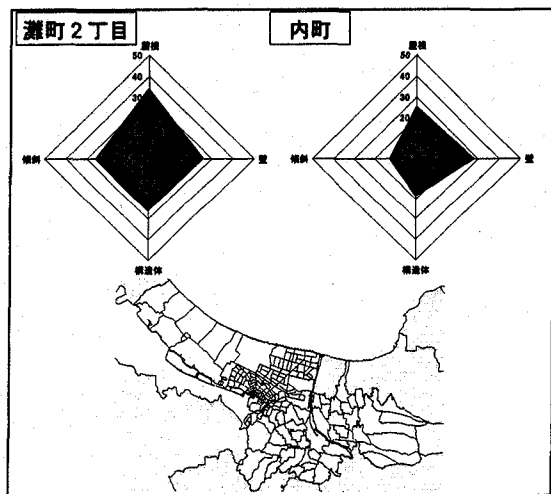
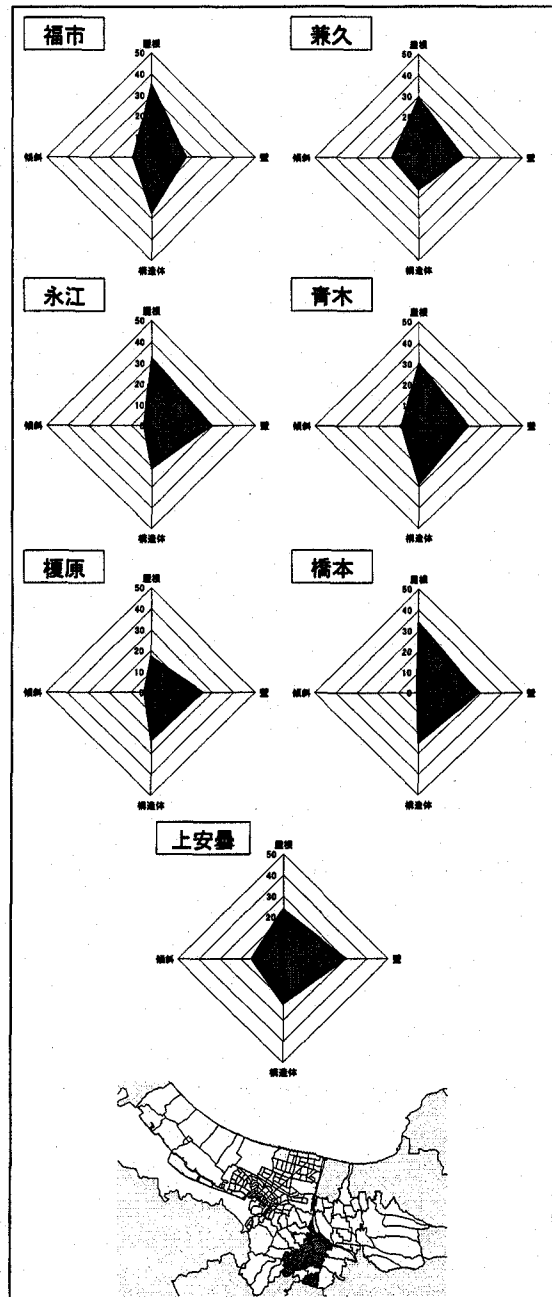
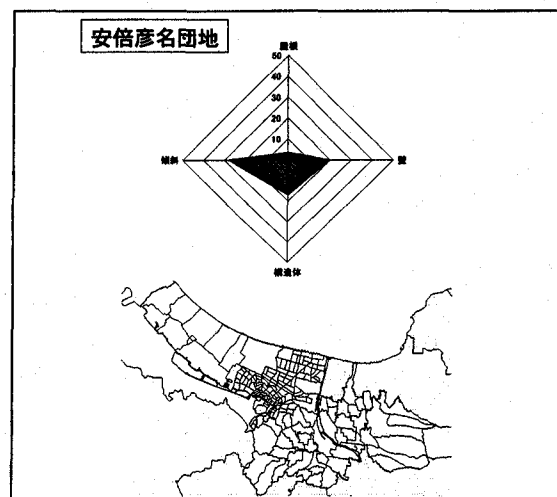
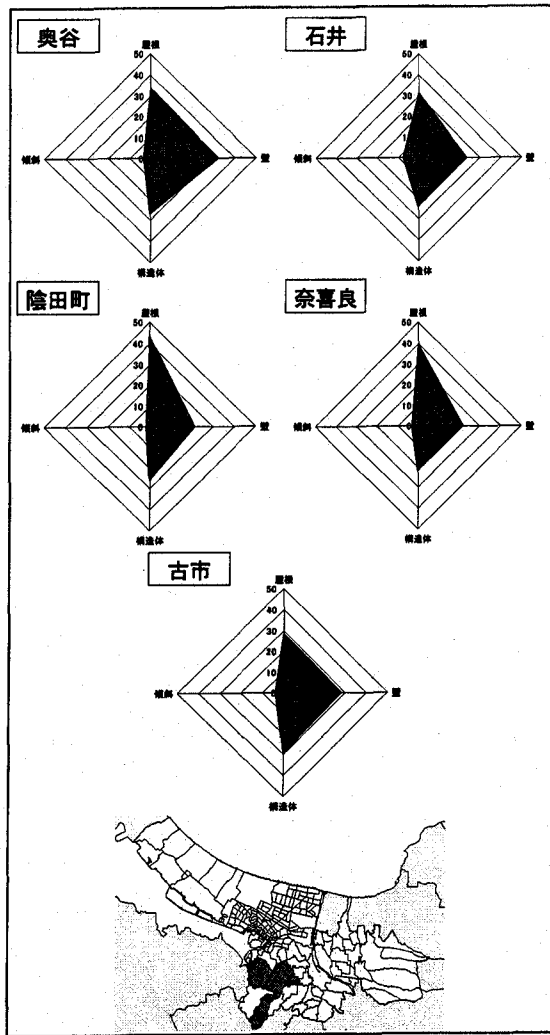
図5. 地形別の各地域における部位別の平均損害割合

米子市の沖積平野はその成因から日野川・佐陀川の扇状地、弓ヶ浜の砂州・砂丘、加茂川河口低湿地の3地域に大別される¹⁰⁾。米子市全体はそれら3地域に山地と埋立地¹¹⁾を加え、全部で5地域に大別される。図 5 (a)~(e) に砂州・砂丘、河口低湿地、扇状地、埋立地、山地の5地域における、被害の大きかった町丁目について平均部位別損害割合をそれぞれ示す。ここで、軸は、部位別平均損害割合をその部位の構成比で除して正規化した値（たとえば屋根であれば0.15で除した値）である。

各地域ごとに平均部位別損害割合に傾向があり、例えば、山地では「屋根」の損害割合が高く、「傾斜」の損害割合は小さいのに対して、大規模な液状化の生じた埋立地の安倍彦名団地では「傾斜」の損害が高く、「屋根」の損害割合は小さくなっている。

これは、地盤条件のよい山地では短周期の地震動が卓越するため、屋根瓦が落ちるなどの被害は生じるが、建物を倒壊させるにはいたらなかったと考えられる。一方、埋立地で液状化の生じた地域では地震動の短周期成分が伝達されにくくなるため、屋根瓦や建具などには被害を生じないが、地盤沈下によって建物全体が傾く被害が生じている。また、河口低湿地では「傾斜」の損害割合が他の部位と同様に高い。地域内で液状化被害と震動被害が混在し平均化されたとすれば、平均値は小さくなるはずであるが、比較的值が大きいことから、この被害モードは河口低湿地特有の傾向であると考えられる。
