航空写真による福岡県西方沖地震での 玄界島の家屋被害把握

矢野嘉久¹・山崎文雄²・松岡昌志³・丸山喜久⁴・胡内健一⁵

2005年3月20日午前10時53分頃、玄界灘を震源とする福岡県西方沖地震が発生した。この地震によって福岡県西区の玄界島の多くの木造建物が大きな被害を受けた。近年、広域災害時の情報収集の手段としてリモートセンシング技術が幅広く利用されている。そこで、玄界島一帯を捉えた垂直航空写真と斜め航空写真を用いて、建物一棟単位での被害判読を行った。垂直航空写真の目視による被害判読を行った結果と現地調査によって得られたデータを比較すると、早期対応を目的とする概略の被害把握が精度よく可能となることが確認できた。

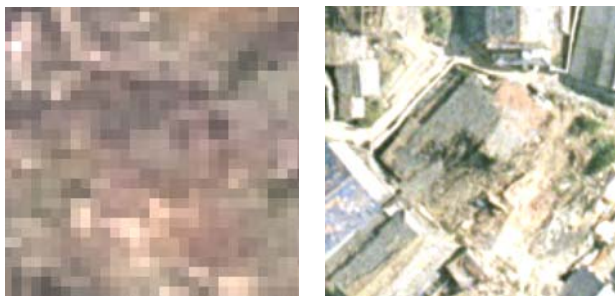
(b) 家屋被害を捉えたIKONOS画像（左）と垂直航空写真（右）

測された。図-1に玄界島一帯をアジア航測（株）が撮影した垂直航空写真（地上解像度：約17cm）を示す。衛星画像と垂直航空写真の比較として、図-2の(a)に玄界小学校、(b)に家屋被害を捉えたIKONOS衛星画像と垂直航空写真を示す。これより玄界島の家屋は小さく、IKONOS画像ではこの形状を正確に識別するのが困難であることがわかる。

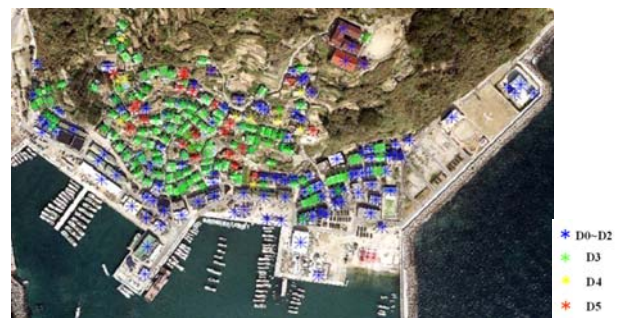
図-4 垂直航空写真の一棟単位での目視被害判読結果

し、D0~D2（無被害もしくは屋根瓦・壁面の剥落）、D3（柱・梁・壁の一部の構造的な破壊）、D4（内部空間の欠損）、D5（崩壊）の4段階で判読を行った。図-4と表-1に判読結果を示す。今回の判読において要した時間は約4時間である。

垂直航空写真の目視判読結果と現地写真による被害判定結果との比較を表-5に示す。垂直写真の目視判読で被害ランクの低い（D0~D2）建物と分類された建物は、現地調査と整合がよい。この要因としては垂直航空写真の地上解像度が高いことと、玄界島の家屋被害は屋根部分に集中していたことがあげられる。これまで、高解像度衛星画像による被害の目視判読では軽微な被害の建物の判読は難しいとされてきたが、衛星画像よりも地上解像度が高い航空写真を利用することで、判読精度が向上している。また、垂直写真を用いた目視判読の際、誤判読の原因の1つとなるのが、屋根部分より下の壁や構造体の被害がわかりづらいことである。しかし、現地調査によると、玄界島の場合、屋根部分にあまり被害を受けていない建物の多くが、壁や構造体にもあまり被害を受けていなかった。このような傾向があったため、被害ランクが低いと目視判読された建物に関しては現地調査との整合が高くなったと考えられる。

垂直写真でD3と目視判読された建物の多くが、現地調査でD1~D2あるいはD4に分類されている。

判定基準によると、D1,D2は屋根や壁の被害はみられるが、構造的には被害がなく、D3から構造的な被害が生じ、D4にいたってはいずれかの階層の内部空間が欠損するという事になっている。垂直写真を用いた目視判読では、これらの被害パターンの違いを適確に判断するのが困難であった。

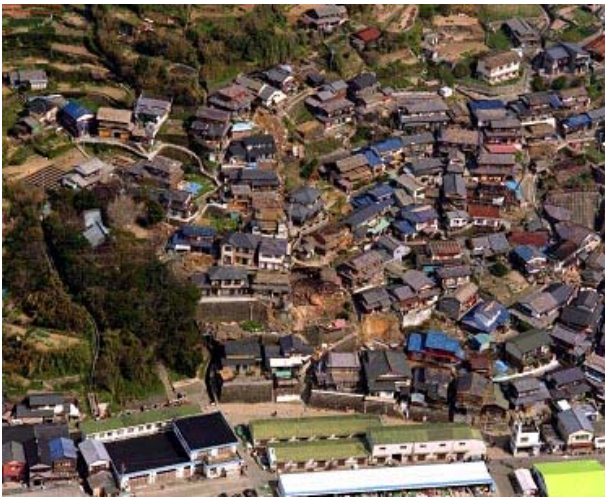
図-5 斜め航空写真

現地調査によって得られた写真を用いて被害判定を行った。この際、現地写真だけでは確認できない部分もあったので、図-5に示す航空機から撮影された斜め写真（解像度：数cm）も同時に利用して判定した。表-2に現地写真と斜め撮影航空写真を併用した建物被害の判定結果を示す。垂直航空写真での判読と比べ、より詳細な部分まで見ることができるので、D0とD1~D2を分けて5つのランクで判定した。
