QuickBird 衛星画像を用いた 2007 年ペルー・ピスコ地震の建物被害把握

Visual Damage Interpretation of Buildings Using QuickBird Images Following the 2007 Pisco, Peru Earthquake

08TM0341 松崎 志津子
Shizuko Matsuzaki

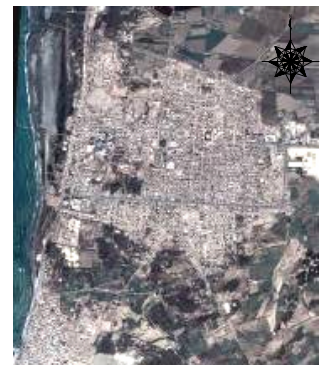
図1 地震後の QuickBird 衛星画像 (CISMID 提供)

図1に地震12日後の QuickBird 衛星画像を、図2に地震前後の衛星画像の部分拡大を示す。崩壊した建物の大部分は瓦礫がそのまま放置されているが、場所によっては片付けられて更地になっており、テントなど仮設の住まいが確認できる場所もある。瓦礫はおもに、壁材である日干しレンガが焼成レンガ、RCガラ、アドベ造屋根材の竹や泥で、雨が降らないこの地方では屋根瓦はほとんど使用されていない。

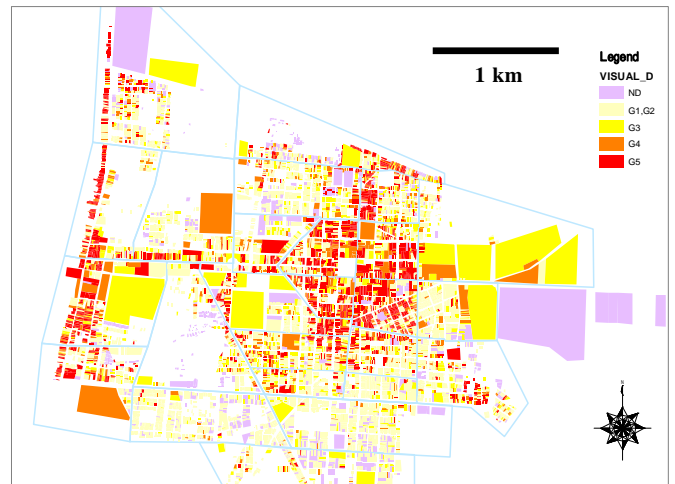
図5 全区画の目視判読結果のGIS表示

判読者により被害目視判読結果に差が出ることは既往の研究より知られているが、今回は一人で全てを行い、極力地上調査結果を見ないように作業した。図5に判読作業の結果を示す。甚大な被害であるG5ランクの建物は西側の海沿いと中央よりやや東側の旧市街に多い。図中の大きな敷地は主に学校や病院、郊外の工場である。

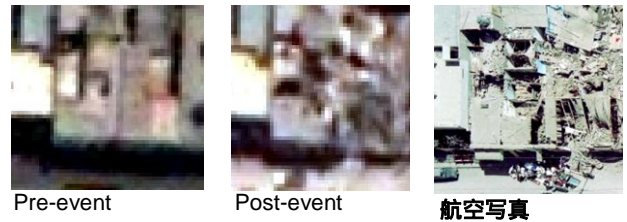
図 7 QB 衛星画像と航空写真の比較(画像の一部分: CISMID 提供)

図 7 に使用したそれぞれの画像の一部分を示す．QuickBird のパンシャープン画像の解像度は 0.61m であるが，航空写真の解像度は 0.2m 程度と判断され，かなり低空より撮影されたことが想像できる．衛星画像ではおおまかにしか判断できない変化が，航空画像によればどの部分

のどの程度の被害であるのか詳細に確認することができる．例えば，衛星画像では幾分の変化としか判断できない被害が，実は屋根が半分も崩落していたなどである．
