高解像度 SAR 画像を用いた福島第一原子力発電所の状況把握

11T0298W 水野 真靖
指導教員：山崎 文雄

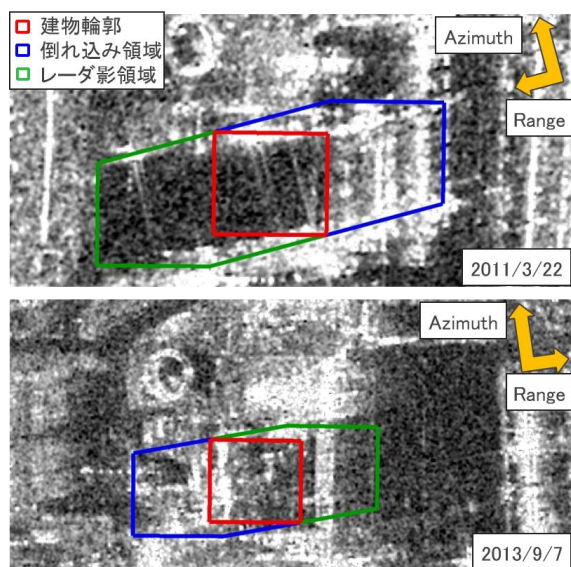
図 3 観測条件の違いによる 6 号機建屋の見え方

観測条件の違いによる SAR 画像の特徴把握は、損傷のみられない原子炉建屋 5・6 号機を対象とした。このうち 6 号機については、図 3 より、下降軌道の右側観測においては、倒れ込み領域、レーダ影領域ともに鮮明に確認できる結果となった。また、図 3 より、上昇軌道、下降軌道に関わらず、原子炉建屋の状況把握においては、西方向からのマイクロ波の照射時に確認が困難な結果となった。これは、原子炉建屋の東にタービン建屋等の構造物が位置するためであると考えられる。このように、SAR 画像を用いた構造物形状の把握において、マイクロ波照射方向によっては、隣接構造物の倒れ込みなどの影響で、把握が困難となることが明らかとなった。

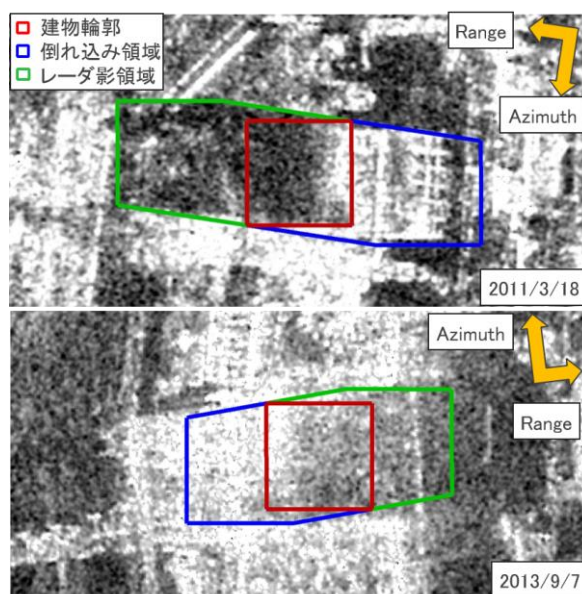
図 4 1 号機建屋における復旧作業の状況把握

原子炉建屋の復旧作業状況の把握には、損傷の見られる原子炉建屋 1-4 号機を対象とした。図 4 に、建屋の損傷が大きくみられた 1 号機について後方散乱係数を示す。原子炉建屋 1 号機の 2011/03/18 と 2013/09/07 の 2 時期の SAR 画像における倒れこみ領域、レーダ影領域の作成を行ったものである。図 4 より、約 2 年半の間に原子炉建屋の損傷した様子がみられなくなった。また、2013/09/07 の画像では、従来の倒れこみ領域よりも大きな倒れこみが確認できる。そのため、原子炉建屋 1 号機は、水素爆発による損傷後、

形状が変化した様子が確認できる。原子炉建屋 1 号機では、損傷し露出した鉄骨が鮮明に確認できるが、2013/09/17 の SAR 画像では、鉄骨は確認できず、新たに設置された建屋カバーの倒れこみが確認できる。そのため、高解像度 SAR 画像では、垂直方向からの光学画像では確認が困難な側面の損傷状況を確認することができ、時系列変化による構造物の変化も把握が可能といえる。
