# 2016年熊本地震における2時期の航空レーザーデータ比較による建物被害の把握

13T0280W 田代 諒太  
指導教員：山崎 文雄, 劉 ウェン

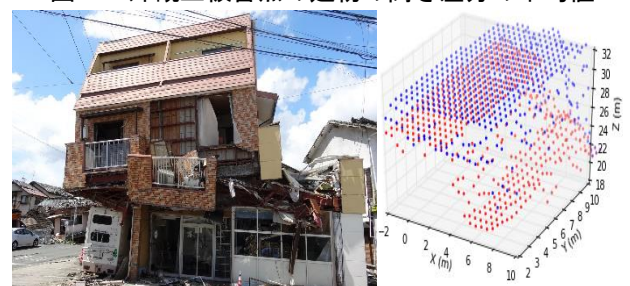
山田ら<sup>3)</sup>は、14日に発生した前震によって倒壊した建物を抽出している。それによると前震で倒壊している建物は対象範囲で10棟である。レーザーデータから本震で倒壊した建物を確認するために、2時期のレーザーデータの高さの差分値を用いて、建物輪郭内でのそれぞれの高さの平均値を算出した。その結果を図-3に示す。この結果と民間業者が現地調査を行った結果をもとに作成した倒壊分析マップ<sup>4)</sup>を比較した。倒壊分析マップは、全壊、半壊、外観上被害無、未調査の4つに分類されている。その未調査を除く被害別で建物の高さ差分の平均値を算出した。それぞれ図-4、図-5、図-6に示す。全壊建物となっているのに高さが高くなっている建物が見受けられる。外観上被害無となっている建物でも平均で0.6m沈下しているものや高くなっている建物がある。ここで、全壊が一致した建物とDSM差分で被害なしと判読されたがマップで全壊となっていた建物の例について、現地調査の写真と、2時期のDSMをそれぞれ輪郭ごとにプロットした。図-7は、全壊が一致した建物であり、潰れていたり傾いている建物は高さに変化があり、精度よく抽出することができた。図-8は全壊が検出されなかった建物である。DSM差分では大きな変化がなく、全壊とは判読していなかった。

図-7 全壊が一致した建物

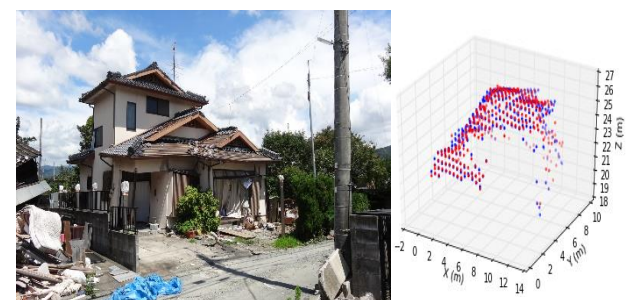
図-8 全壊が検出されなかった建物
