# 国土・交通計画

## 第11回

### 維持管理対策・震災対策

丸山 喜久

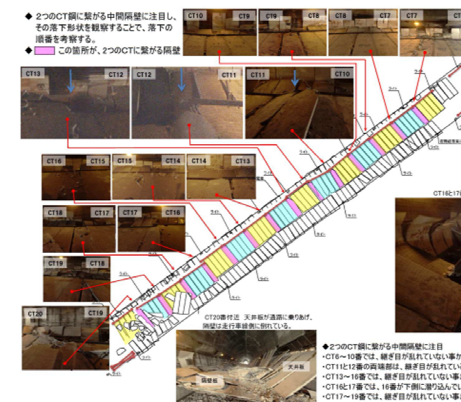
### 落下メカニズム

天頂部接着系ボルトでは、

が進行したと推定される

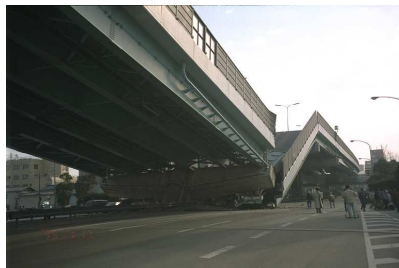
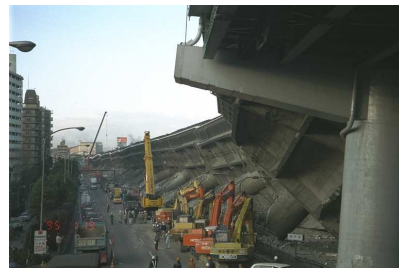
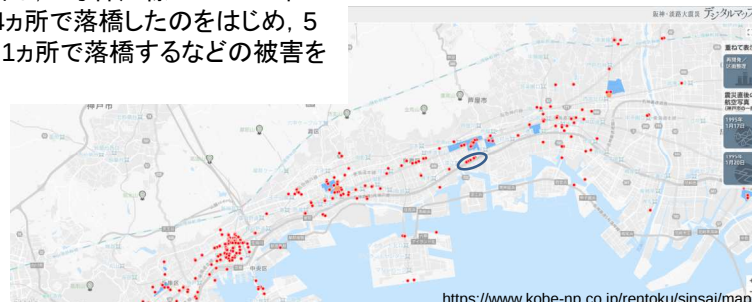
阪神高速道路は、3号神戸線で635mにわたって倒壊、4カ所で落橋したのをはじめ、5号湾岸線でも1カ所で落橋するなどの被害を受けた。

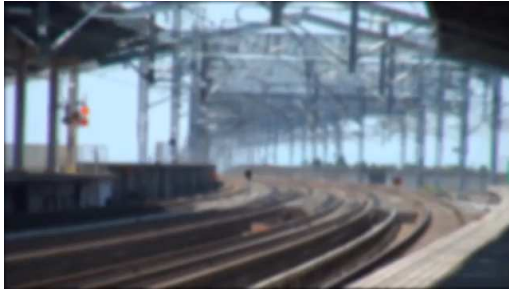
新幹線では、沿線に設置した地震計が地震の発生を検知すると、架線への送電を停止して列車を停止させる。これまでは、車上のATC装置が架線への送電停止を検知して非常ブレーキを動作させていたが、新たに停電検知装置を設けることで、非常ブレーキの動作に要する時間を1秒程度短縮した。
