# スマートフォンとアクションカメラで計測した 自動車の上下加速度を用いた 舗装路面凹凸の評価

15T0232Z 長嶋 むつみ  
指導教員：丸山 喜久

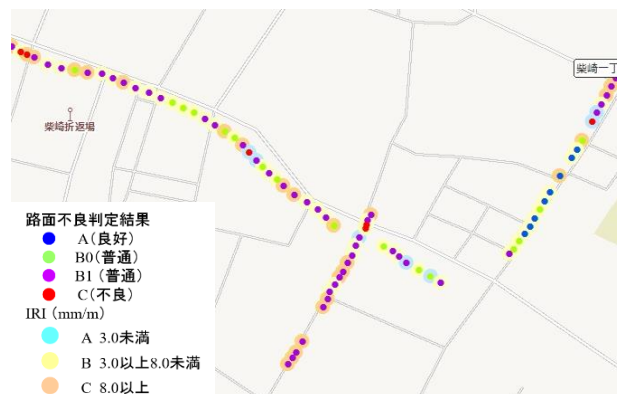
図-1 柴崎駅付近における判定結果

表-3の黄色セルの分類結果を正解とした場合、分類精度は49%である。図-1に調布市の柴崎駅付近における判定結果を示す。

順序ロジットモデルの判定結果については、アクションカメラは路面性状を良好（A）と判定したもの一つもなく、3段階の判別が困難であった。一方、スマートフォンは、順序ロジットモデル（3段階）とロジットモデル（2段階）の判定結果を組み合わせることで、路面凹凸が不良でない区間を良好（A）と普通（B0）の2種類に分類することができた。
