# 空撮・衛星画像と数値解析を用いた東日本台風時の 那珂川流域における浸水状況の把握

Estimation of Inundation Situation of the Naka River during Typhoon Hagibis  
based on Aerial and Satellite Images and Numerical Simulations

20WM1338 藤井 希帆  
Kiho Fujii

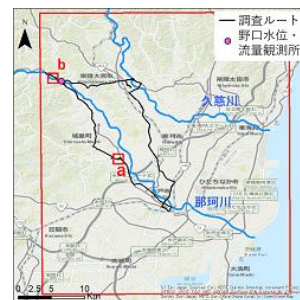
図 1 現地調査のルート

東日本台風による浸水状況を把握するために、著者らは台風通過後の 2019 年 10 月 28 日に久慈川および那珂川の現地調査を行った。現地調査のルートを図 1 に示す。破堤箇所では、UAV による空撮から堤防の状況を確認した。

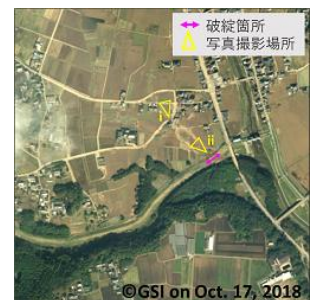
図 2 調査箇所 a の航空写真

図 1 の調査箇所 a は那珂川の支流である藤井川の破堤箇所である。図 2 に航空写真を示す。破堤箇所付近では広く浸水し、付近の建物の壁面には深さ 2 m 以上の痕跡水深が見られた。また、UAV の空撮画像では応急復旧工事が完了

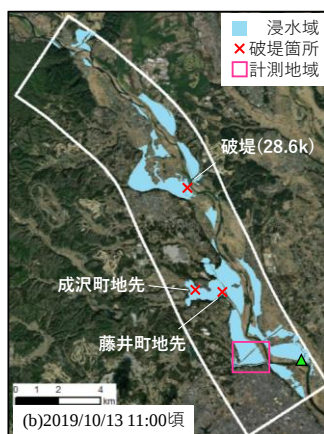
図 7 空撮画像の浸水域

氾濫解析で得られた浸水域の精度を評価するために、空撮・衛星画像から浸水域を抽出し比較を行った。浸水域の抽出に用いた画像は、2019 年 10 月 7 日 (事前) および 13 日 (事後) に撮影された 2 時期 (5:42, 17:34) の衛星 SAR 画像<sup>12)</sup>と、常陸河川国道事務所に災害対策用ヘリコプターで 10 月 13 日 11 時頃に取得した空撮画像<sup>13)</sup>である。これらの画像を用いて、2019 年 10 月 13 日 (a)5:42, (b)11:00, (c)17:34 の浸水面積を氾濫解析範囲に限り算出した結果、(a)10.32 km<sup>2</sup>, (b)14.66 km<sup>2</sup>, (c)11.05 km<sup>2</sup> となり、11:00 の浸水域が最大となった。氾濫解析結果と比較したところ、モデル A・B とともに、空撮画像と比較した (b)11:00 の精度が高くなった。表 1 に空撮画像の浸水域とモデル A・B の浸水域の比較を行った結果を示す。図 7～図 9 に、それぞれの浸水域の全体図を示す。モデル A の面積が 18.58 km<sup>2</sup>、モデル B の面積が 14.97 km<sup>2</sup> となった。モデル A の面積は過大であるが、適合率以外の評価指標でモデル B を上回った。

まず、氾濫解析で得られた浸水深の精度を評価する。浸水深の比較には、平野ら<sup>11)</sup>が計測した痕跡水深を用いる(図6)。図7～図9に痕跡水深の計測地域を示す。
