光学衛星画像を用いた能登半島地震における のと里山海道の被害評価

21T0256W 菊田 勇気
指導教員：丸山 喜久

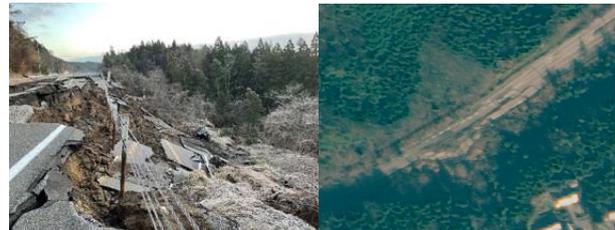
箇所の被害を確認することができた。図-1に2024年能登半島地震後の道路被害の現地写真一例⁵⁾と同じ被害場所を衛星画像で見た写真を示す。

図-1 横田IC付近の現地被害写真(左) 衛星画像(右)

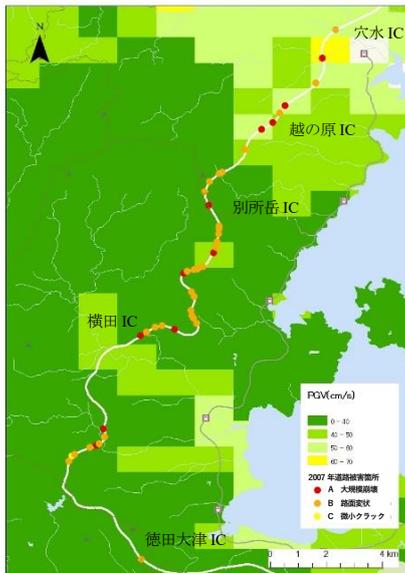
2007年能登半島地震に関しては、Maruyama *et al.*⁶⁾と同様に推定した地震動データを用いる。図-2に2007年能登半島地震の被害箇所とPGV(地動最大速度)分布図を示す。図-3に2007年能登半島地震の被害発生箇所とPGVの関係を示す。2007年能登半島地震では、徳田大津IC～穴水IC間で盛土の被害が多数発生している。とくに横田IC～別所岳IC間は、4箇所の盛土の大規模崩壊が発生しており、これらは被災ランクAに分類される。

図-2 2007年能登半島地震の被害箇所とPGV分布

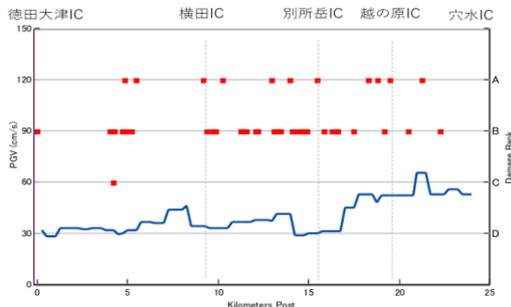
図-3 2007年能登半島地震における被害箇所とPGV

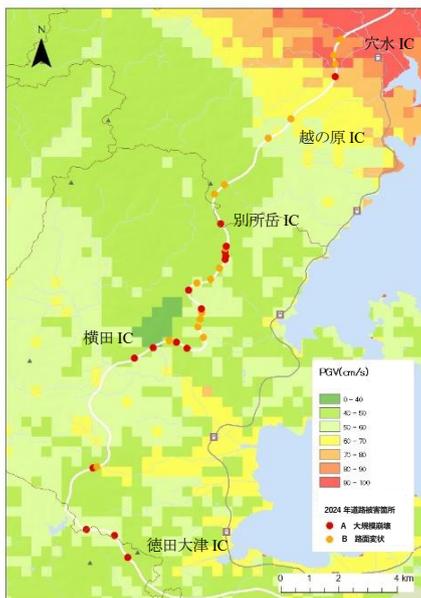
図-4 2024年能登半島地震の被害箇所とPGV分布

図-4に2024年能登半島地震の被害箇所とPGV分布図を示す。図-5に2024年能登半島地震の被害発生箇所とPGVの関係を示す。2024年能登半島地震では、2007年と同様に、横田IC～別所岳IC間で盛土の被害が多く発生している。

2地震を比較すると、2024年の横田IC～別所岳IC間のランクB以上の被害数は減少したが、2007年で未被災だった場所で、2024年では大規模崩壊が生じた。この原因として、これらの区間の被害箇所は沢埋め高盛土であったことが考えられる。一方、2007年で大規模崩壊が3件あった別所岳IC～越の原IC間は、大規模崩壊が発生していなかった。2007年の地震後の震災対策が有効だったものと推察される。

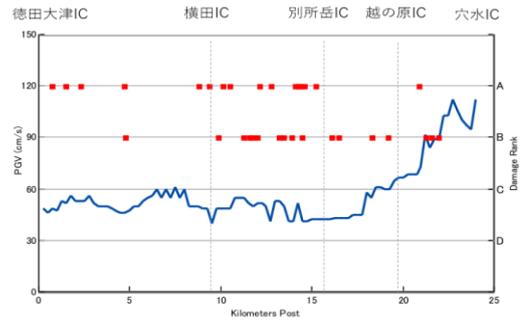
図-5 2024年能登半島地震における被害箇所とPGV
