2001年ペルー南部地震津波における家屋被害の分析  
**DAMAGE ASSESSMENT OF HOUSES DUE TO THE 2001  
 SOUTHERN PERU EARTHQUAKE TSUNAMI**

Yusuke TANI<sup>1</sup>, Gaku SHOJI<sup>2</sup>,  
 Shunichi KOSHIMURA<sup>3</sup>, Miguel ESTRADA<sup>4</sup>

**ABSTRACT:** The paper describes the damage assessment of houses due to the 2001 Southern Peru earthquake tsunami, which occurred on 23 June, 2001. The authors analyzed 7 damage data, focusing on the evaluation of strength of a house subjected to a tsunami wave load. Concrete-block type houses are analyzed, which are one-story ones, and are located at Camana town along the coastline from La Punta to Los Cerrillos. After applying the theory of previous research, we identify the strength of a wall by computing the distribution of the tsunami wave pressure on the wall exposed to an inundation height.

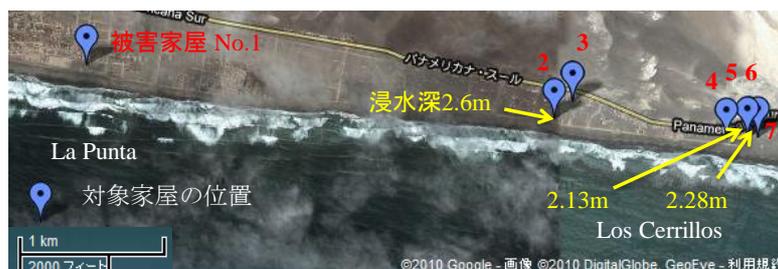
図2 対象家屋の位置及び浸水深 (m)

本研究では図1に示すような2001年ペルー南部地震津波を対象として、Camana市内のLa PuntaならびにLos Cerrillosの海岸沿いにおいて特徴的な被害が発生した7棟の家屋の被害データに対する分析を行った。その際には、構造形式としてコンクリートブロック造を対象とし、1戸建てかつ1階建てである家屋、ならびに入りの開口部が海岸線に向いている家屋のみを対象とした。対象家屋の位置と津波浸水深を示すと図2のようになる。また、実際に精査した家屋の被害を図3にそれぞれ示す。

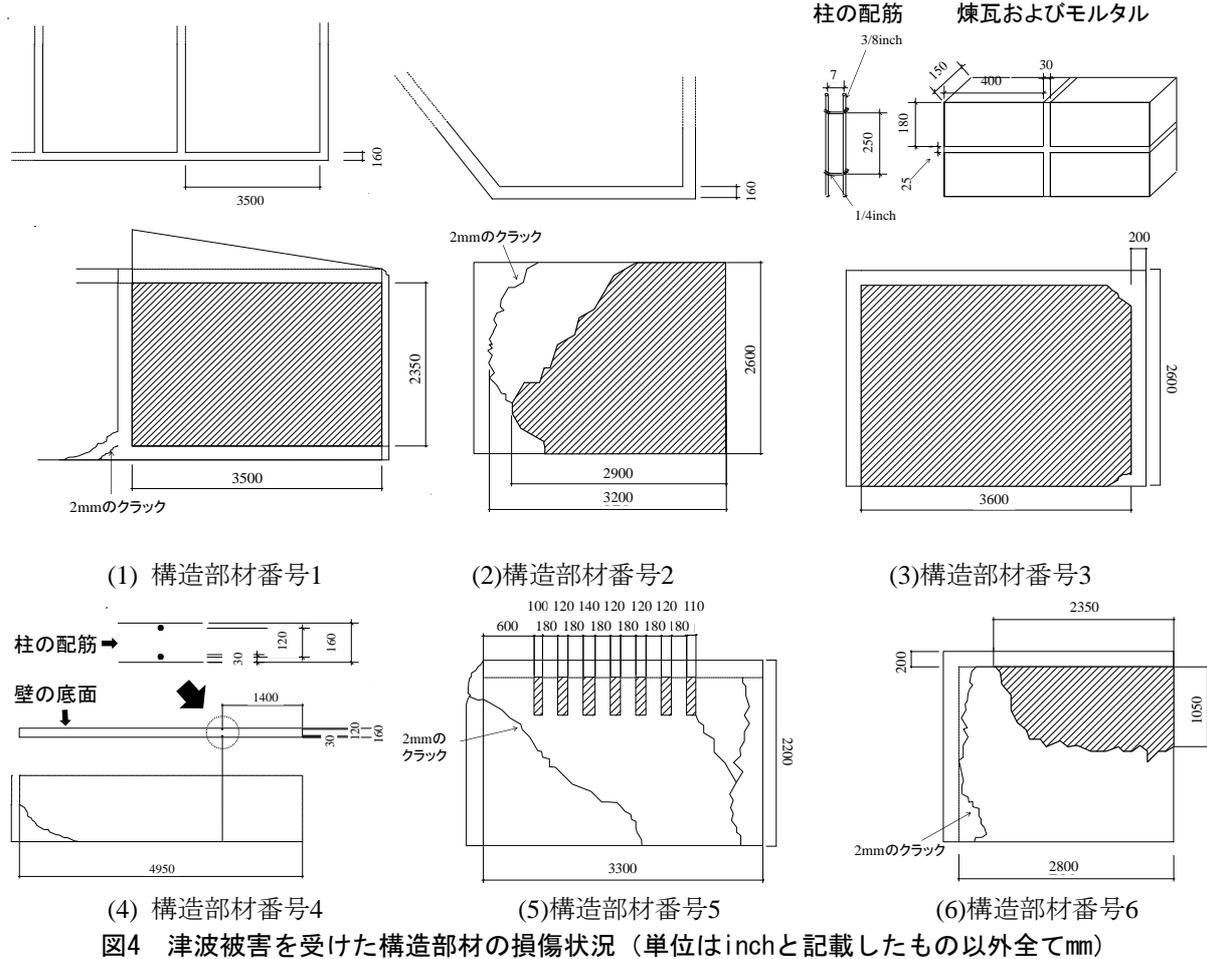
本章では、調査を行った7つの家屋の中から表1および図4に示す通り、合計6つの構造部材を取り上げ、それらの構造部材の寸法、材料から津波耐力の推定を行った。その際には、漂流物の影響を受けていないと推察され、さらに損傷時の耐力が容易に推定できる単純な構造部材を選定し、それらを以下に示す2つの損傷モードの観点から分析した。

表1 分析対象とする構造部材の構造諸表

構造部材番号	部材高(m)	部材幅(m)	浸水深(m)	部材厚(m)	その他データ
1	2.35	3.50	2.60	0.16	-
2	2.60	3.20	2.60	0.16	-
3	2.60	3.60	2.60	0.15	-
4	0.65	4.95	2.81	0.16	浸水深は2001年調査時のデータ(越村・他)
5	2.20	3.30	2.28	0.16	壁厚は写真より仮定
6	2.50	2.80	2.28	0.16	壁厚は写真より仮定

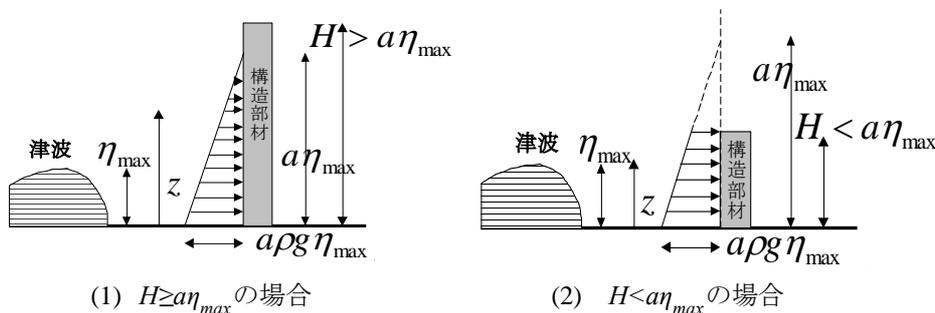
図5 最大遡上水深  $\eta_{max}$  と構造部材の高さ  $H$ 、波圧分布  $p_x$  の関係

表2に示した構造部材のせん断耐力相当時における浸水深 $\hat{\eta} = a\eta_{max}$ を式(5)ならびに図5の波圧分布に基づき求める。ただし、 $\hat{\eta}$ が構造物の高さ $H$ を越える場合は、 $\hat{\eta}$ の上限を $H$ とし、図5(2)のように台形の波圧分布を仮定する。

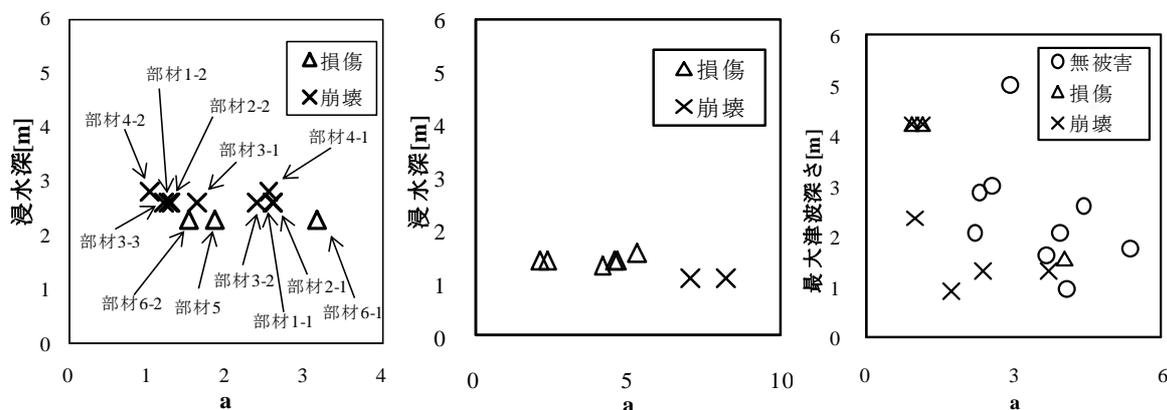
図6 壁部材の係数 $\alpha$ と浸水深の関係

以上より、表2には逆算された $\hat{\eta}$ ならびに係数 $a$ を示す。図6には本研究により得られた結果と庄司・他<sup>9)</sup>の2006年ジャワ島南西沖地震津波の際の家屋等構造物の被害を示す。更に、図7にはスリランカならびにタイの家屋等構造物の津波被害データに基づいて中塾<sup>11)</sup>が算出した結果を示す。また、本研究においては、壁が一部損傷しているものを損傷、壁の大部分あるいはすべて崩壊しているものを崩壊と定義し図中に示す。

本研究で新たに算出した係数 $a$ の値を見てみると、図6(1)のように部材番号6-1が係数 $a=3$ よりやや大きい数値を示しているが壁に損傷が生じている。しかし、部材番号6-1以外は $a=3$ 以下で損傷または崩壊が生じている。すなわち、津波耐力が乏しいと推定される構造部材が実際に損傷・崩壊しており、式(4)による部材に作用する津波波圧算定は本調査データに基づくと妥当であると考えられる。

(1)ペルーの場合

(2)ジャワの場合<sup>9)</sup>
