土木学会平成 22 年度全国大会
研究討論会 研-10 資料

チリ大地震から何を学ぶ

—国際的視点から見た我が国の地震対策への教訓—

地震工学委員会・海岸工学委員会

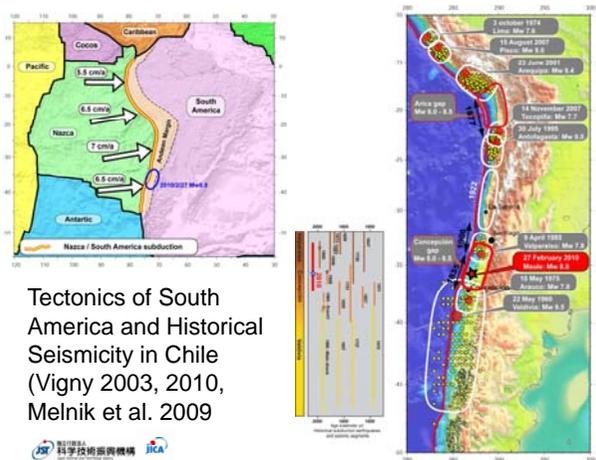
Tectonics of South America and Historical Seismicity in Chile (Vigny 2003, 2010, Melnik et al. 2009)

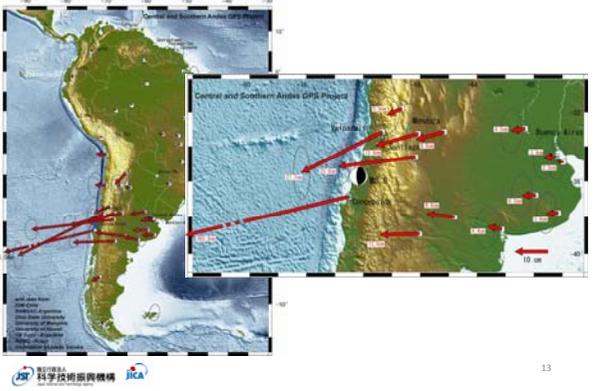
GPS observations of Maule earthquake (UNAVCO 2010)

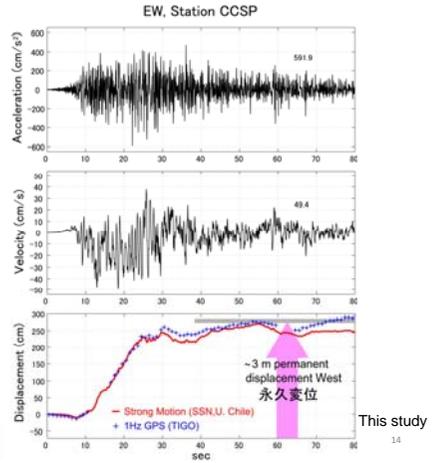
Strong motion recording Concepción (SSN, U.Chile)

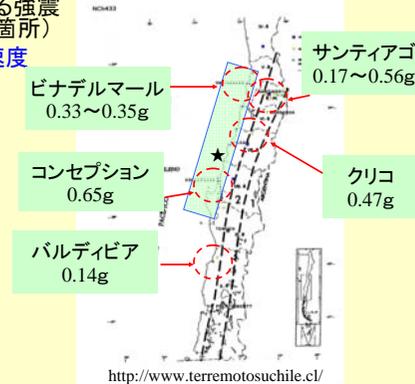
- チリ大学による強震観測(全国60箇所)
- 最大水平加速度
広域にわたり
0.3~0.6g

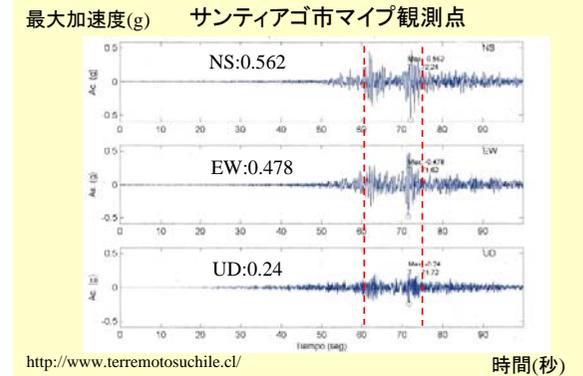
強震観測記録例: 波形

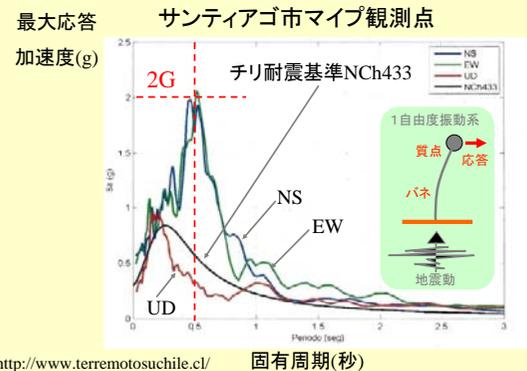
強震観測記録例: 加速度応答スペクトル

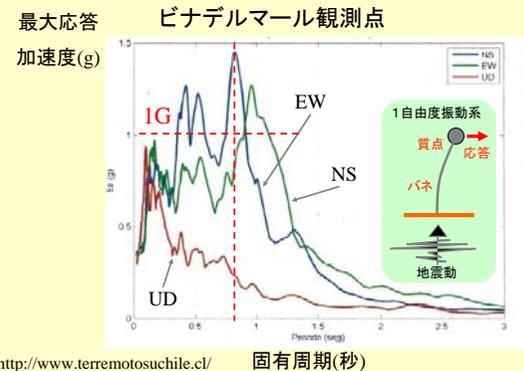
強震観測記録例: 加速度応答スペクトル

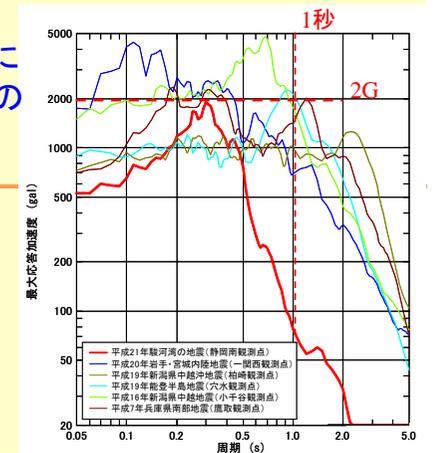
参考: 日本における近年の地震記録

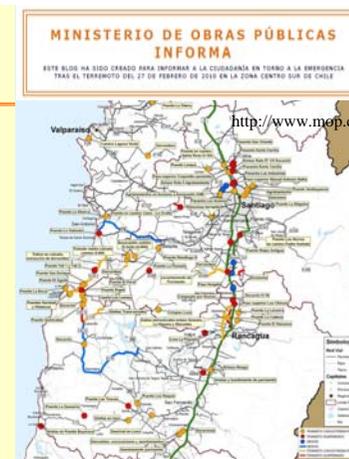
道路通行情報の提供

- 被害情報の公表
 - ・公共事業省のHP
 - ・道路の通行可能情報
- 凡例
 - ・青●: 落橋
 - ・赤●: 通行止め
 - ・黄●: 注意走行

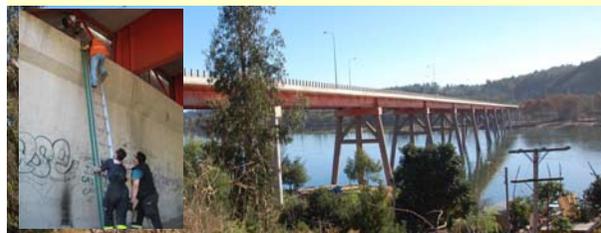
通行規制の判断の議論: マウレ橋(1)

- 橋梁概要と被害
 - ・マウレ川の河口を横断する位置を渡河する大規模橋梁
 - ・全22径間、11径間連続鋼桁橋2連(橋長912.5m)
 - ・迂回路が近傍にない地域の重要路線
 - ・鋼主桁の破断に至る大被害
 - 未点検橋梁の耐力に関わる被害の発見 → 交通規制の強化

通行規制の判断の議論: マウレ橋(2)

- 対応方策に関する意見交換
 - ・橋台部の下フランジ、ウェブの破断
 - ・垂直補剛材の座屈変形
 - ・重量車両の走行による顕著な鉛直変形
- 重量車によるウェブ破断の進展の可能性
ウェブが完全に破断すると、橋台部での鉛直荷重が支持できない(危険な状態に至る)可能性
→ 重量規制の強化、仮支持のための支保工設置が望ましい (道路震災対策便覧震災復旧編による)
→ 同行のGuzman氏よりサンティアゴのMOP本部に連絡を取り、再度の詳細点検の実施、規制強化をする対応

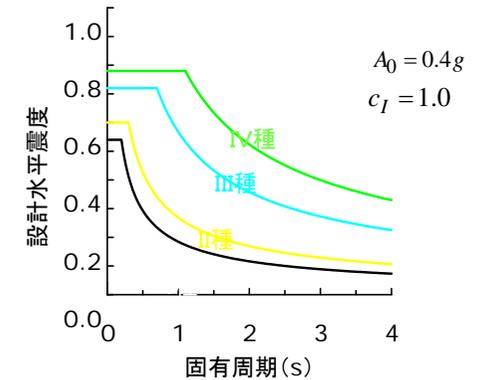
地震時保有耐力法に用いる設計震度

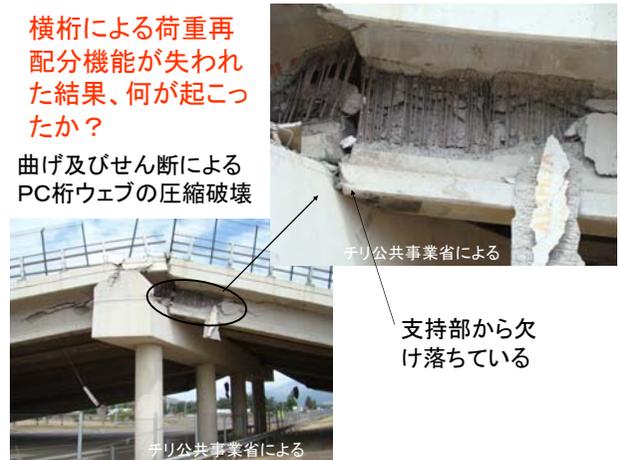
横桁による荷重再分配機能が失われた結果、何が起きたか？

曲げ及びせん断によるPC桁ウェブの圧縮破壊

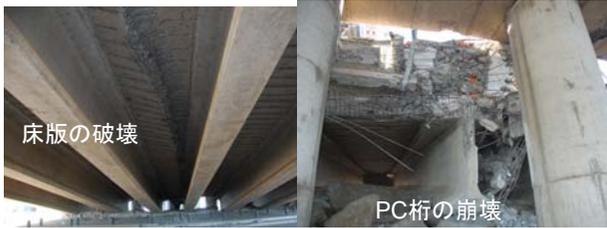
横桁が設けられておらず橋としての一体性に欠けた結果、何が起こったか？

ジャコレン橋
ビオピオ川を横断する多径間橋(コンセプト市)

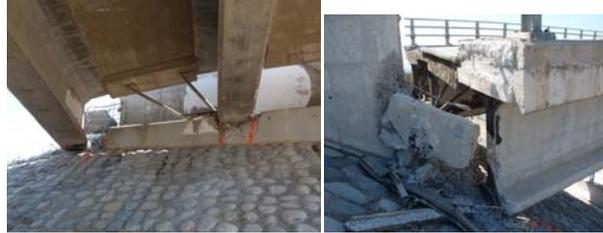
橋軸直角方向の移動制限機構を撤去した結果、何が起こったか？

メルセデス橋
国道5号線

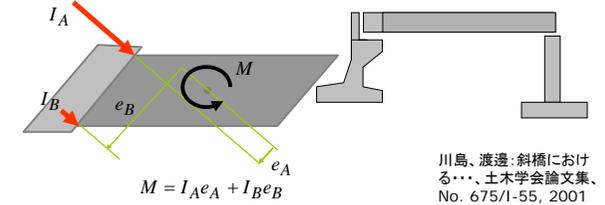
回転に対する拘束が不十分であったために落橋した斜橋が多数ある

斜橋は、橋台や隣接桁どうしが衝突すると、鈍角端から鋭角端に向かう向きに回転しやすい

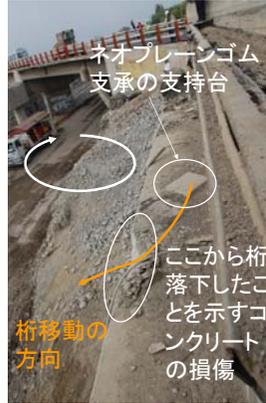
斜橋が回転して落橋に至った証拠 ホスピタル橋

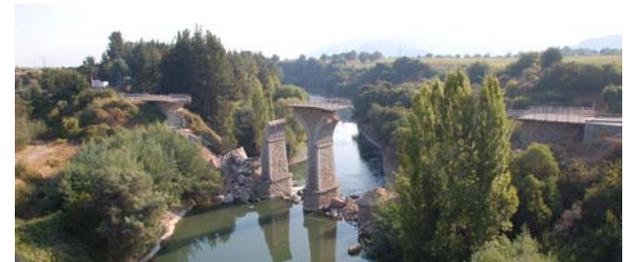
クラロ橋、Rio Claro Bridge

- 1870年建設、140歳のチリ国民に親しまれたランドマーク
- ヘンリーフォードによるフォードモーター社設立は1903年。クラロ橋は馬車の時代に建設された

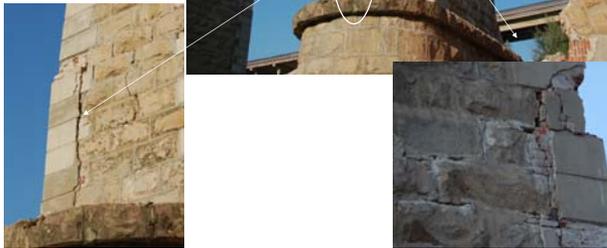
橋脚部の損傷がトリガーとなってアーチ部が崩壊

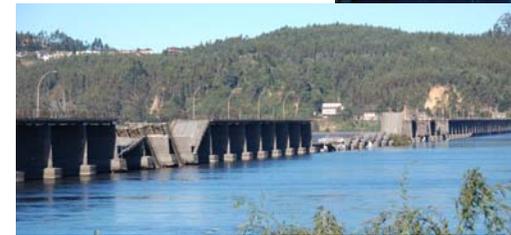
旧ビオビオ橋

- 1930年代に建設
- 1990年代にJICAの調査で、使用不相当と判断されていた

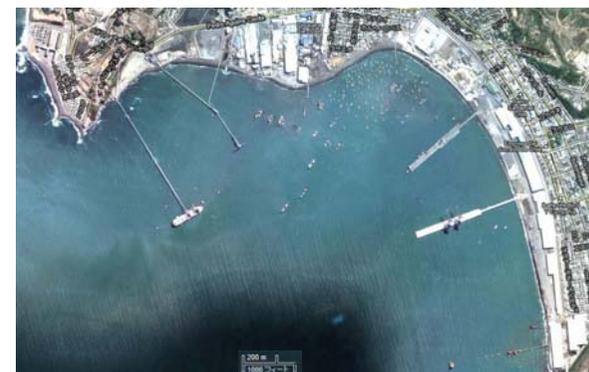
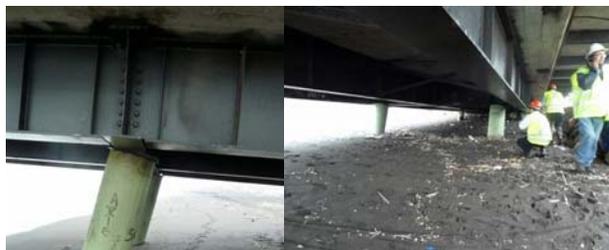
コロネル港 縦棧橋形式 コンテナ棧橋は-15m 摩擦杭(直杭+斜組杭+免震)
護岸部は自立矢板(6m)

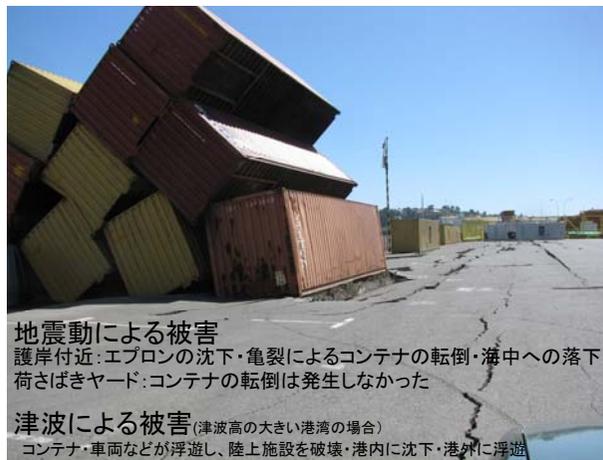
地震動による被害

護岸付近:エプロンの沈下・亀裂によるコンテナの転倒・海中への落下
荷さばきヤード:コンテナの転倒は発生しなかった

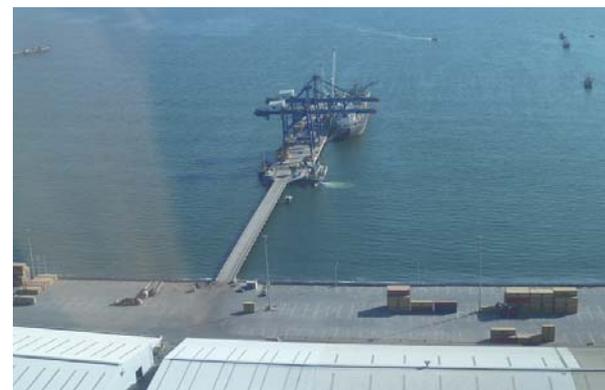
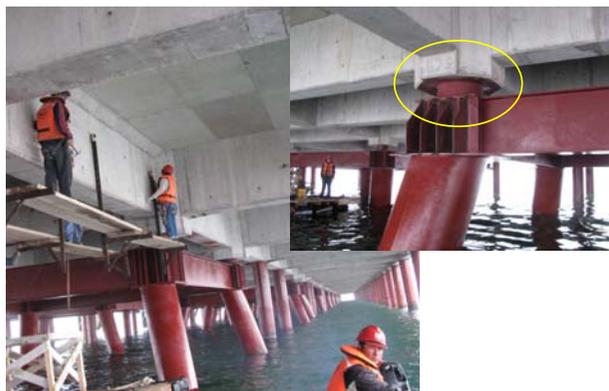
コロネル港 免震要素設置棧橋

鉛プラグ入り積層ゴムによる免震要素設置棧橋
地震後点検状況

免震要素設置棧橋の設計コンセプト

- 直杭の本数を減少
- 斜杭プラットホーム+免震要素
杭頭部の破損防止
床版の桁高減少
- 減衰特性の向上

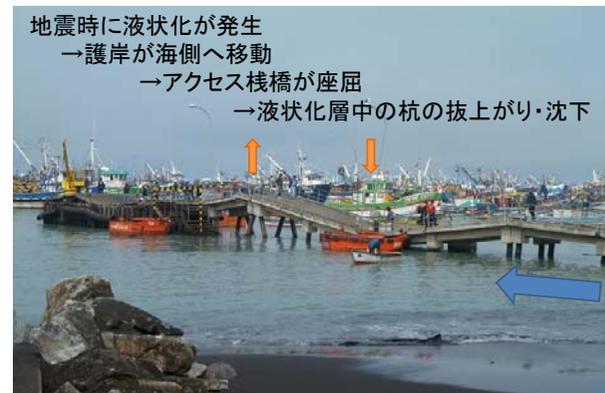
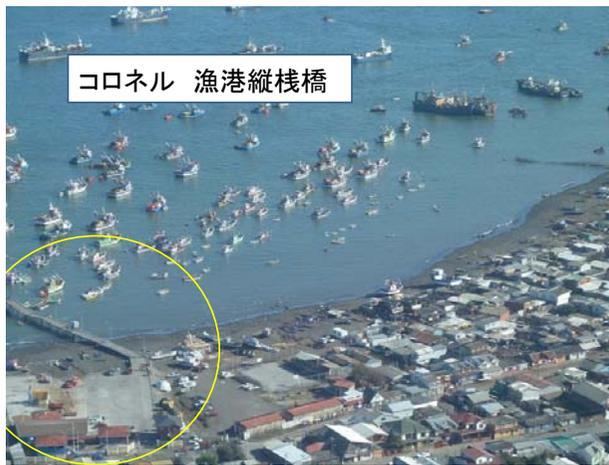
コロネル 漁港縦棧橋

地震時に液状化が発生
→護岸が海側へ移動
→アクセス棧橋が座屈
→液状化層中の杭の抜上がり・沈下

- 構造的には ほぼ崩壊に近いが、供用制限(車両通行禁止)により供用
- 機能的には、地震前を100%とすると
10~20%程度に低下したが、供用している

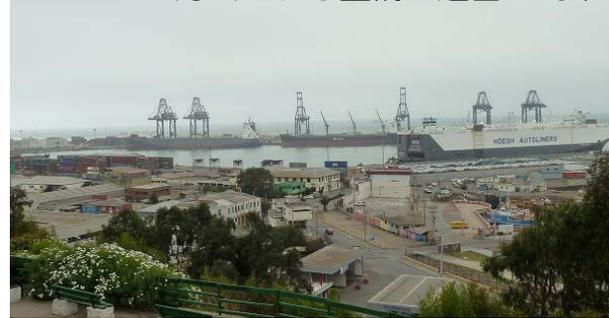
サンアントニオ港 コンテナ船・自動車運搬船等が荷役作業中
・重力式岸壁、コンテナ等の漂流が発生したが、1月後には三隻の船船が接岸・荷役作業を実施していた

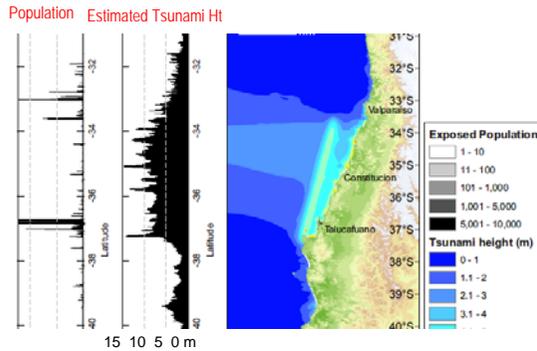
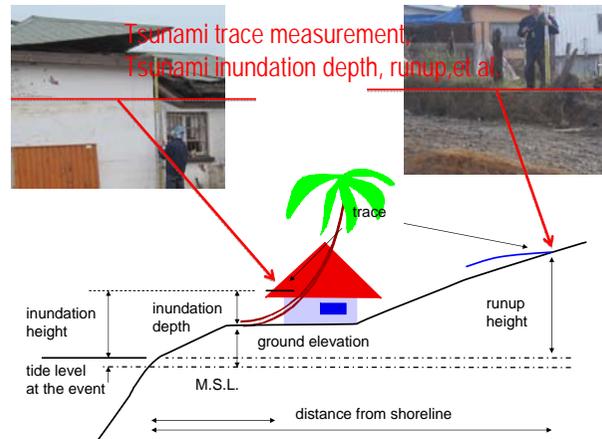
Prediction of the 2010 tsunami
 by TUNAMI model (Tohoku Univ.)

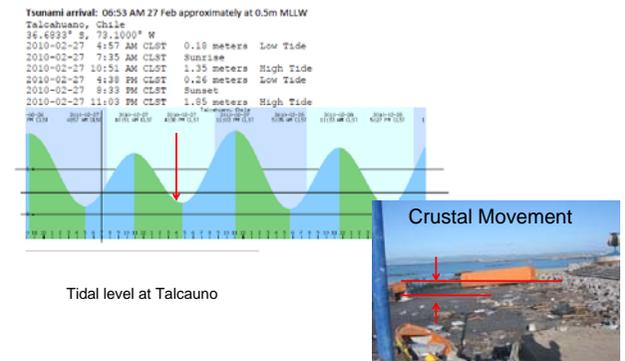
Tidal & tectonic movement corrections

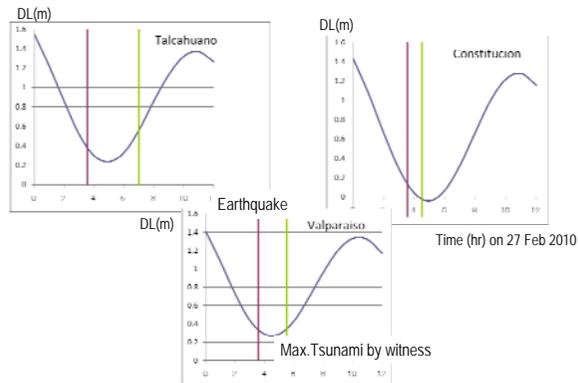
Tidal level when the tsunami attacked

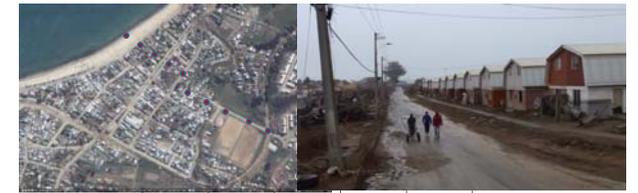
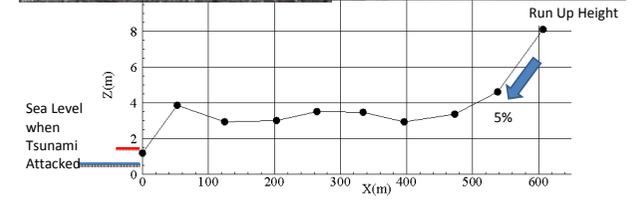
Dichato (5.3-7.3m runup)

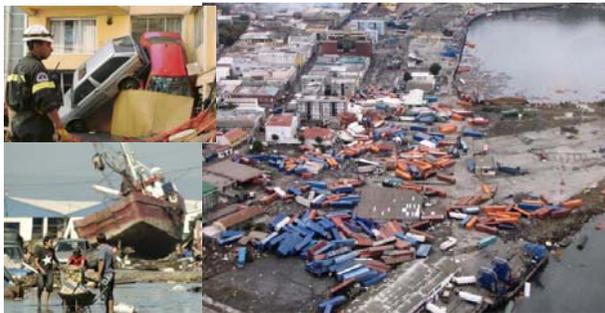
2) Damage on the harbor facility in Talcahuano (2.8-6.4m runup)

Dichato, Talcahuanoの被害の特性

- 最大波が遅れて発生し、大きな津波が長時間継続
 - チリの人たちは長時間避難を実施。日本は？
- 平坦な土地で、広い範囲で被害
- 日本でも懸念されているコンテナ漂流が発生
- 港湾施設に関しては、大きな地震被害はなかった

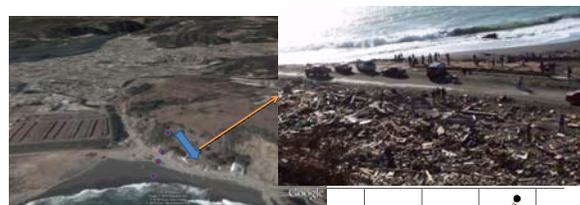
Constitution (5.6-27.2m)

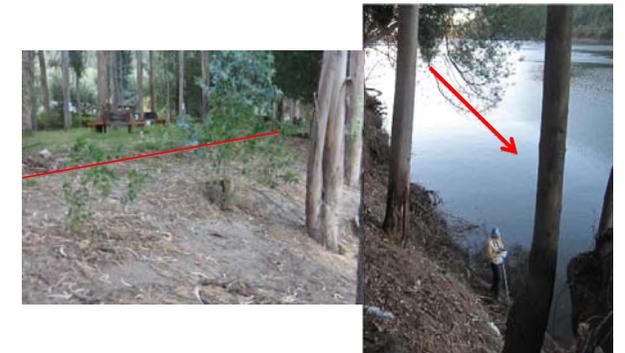
Tsunami Propagating in the river, at Constitution (5.8m runup)

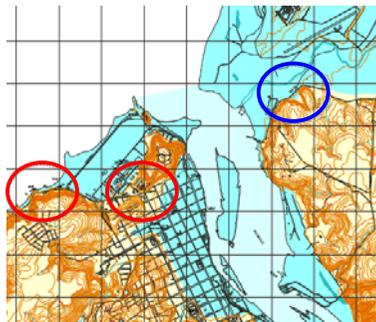
Inundation Map by SHOA at Constitucion

Figure 2 : Areas downed by 27/02/2010 tsunami (observed run-up in dark blue) overlaid on Carta de Inundación por Tsunami established by Servicio Hidrográfico y Oceanográfico de la Armada (SHOA). Light blue indicates maximum potential tsunami run-up as determined earlier by SHOA

Constitucionの被害の特性

- 崖で局所的に大きな遡上高が発生
 - 通常はあまり問題にならないが、崖前面が利用されていたため、被害に結び付いた
- 河口から津波侵入
- 被害が大きかった場所は限定的
 - 津波の伝播特性のほか、地盤高や潮汐(津波来襲時は干潮)が関係が

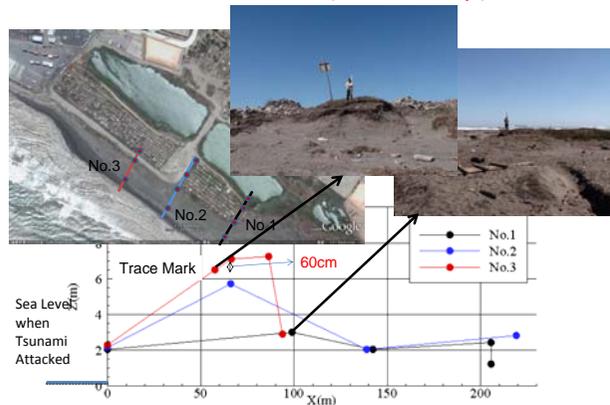
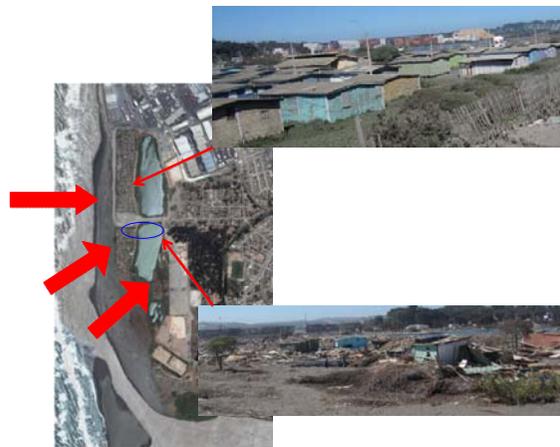
San Antonio (5.2m runup)

San Antonioの被害の特性

- 堤防(道路)によって連続的に守られているところは被害がなかった
- もともと海だった場所は浸水しやすい
- 津波第1波は、漁師が気がつかなかった程度の大きさだったと思われる。そして、2時間後に漁師が気づくような勾配の大きな波が発生した
