2010年チリ地震における現地調査と 衛星画像による広域被害把握

筆者らは、地球規模課題対応国際科学技術協力事業「ペルーにおける地震・津波減災技術の向上に関する研究」の一環として、JSTからの援助を受け、2010年2月27日に発生したチリ地震の被害調査を実施した。調査は地震から約1ヶ月後の4月2～8日にかけて実施した。本報告では被害調査の概要と調査結果および地理情報システム(GIS)を用いた分析を行い地震、津波被害の特徴について述べる。具体的には、被災地域における衛星画像と現地調査写真を比較し、地震による建物被害がどの程度把握できるか検討を行う。また、標高データ(DEM)を利用し、津波被害が生じている地域の地形的特徴を分析する。

DETECTION OF DAMAGE DISTRIBUTION AFTER THE 2010 CHILE EARTHQUAKE BASED ON FIELD SURVEY AND SATELLITE IMAGES

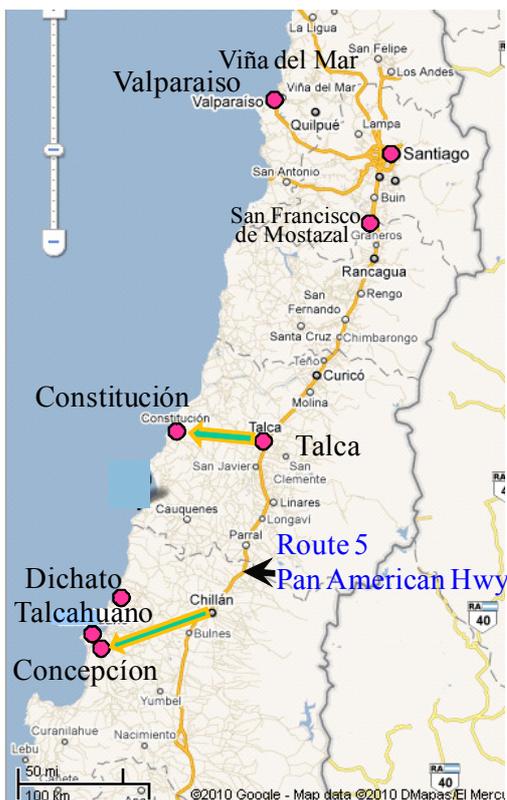
図-2 調査団第1班の調査ルート・地点

チリ国内での調査ルートと調査地点を図-2に示す。4月2日にサンチャゴ市内の調査を行った後，3日にパンアメリカン・ハイウェイ(5号線)を南下してコンセプションまで移動，4日はコンセプションとタルカワノを調査，5日はディチャトまでの海岸線を調査した。6日は5号線を再び北上しコンスティトゥションの津波被害を調査，7日はタルカ市内の調査と役所等を訪問した後，サンチャゴに戻りチリ大学を訪問，8日はバルパライソとビニャ・デル・マルを調査した後，帰国の途に就いた。

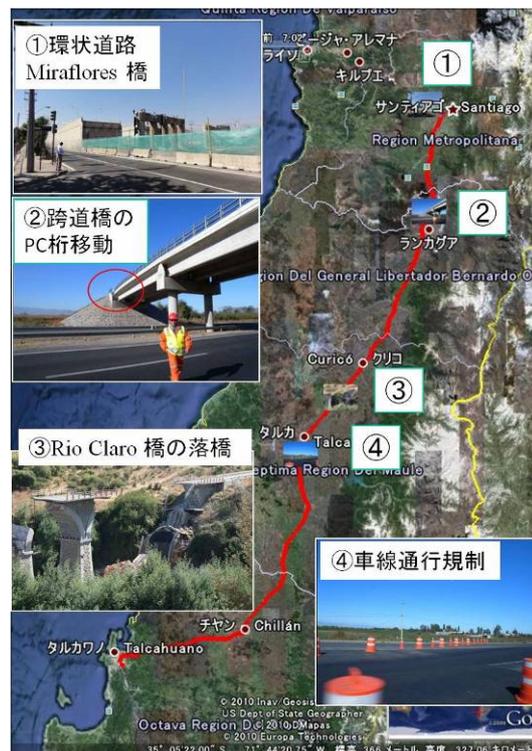
図-3 5号線に沿った道路被害と写真

調査団第1班の目的は，リモートセンシング画像による広域の被害把握のための現地検証データの収集と，道路等のインフラ被害調査である。したがって調査に際しては，ハンドヘルドGPS持参して調査ルート記録するとともに，GPS付きカメラを使用して撮影位置と方位が写真画像ファイルに記録されるようにした。図-3は5号線に沿った道路被害の例をGoogle Earth上に表示させたものである。地震発生当初は，このチリ国内の南北に繋ぐ最重要幹線は大渋滞したが，地震後1か月を経過した筆者らの調査時点では，渋滞もなく通行できた。しかし②に示すような跨道橋の被害は多数見られ，応急対策が施されていた。また③のような落橋もあって，上下4車線のうち被害のない2車線を対面通行させている箇所も多く見られた。国土面積は日本の約2倍あるのに，人口は約1/8というチリの社会環境もあって，地震後の交通混乱も早期に収拾できたと考えられる。道路橋被害の特徴や原因に関しては，本報告書の3章を参照されたい。

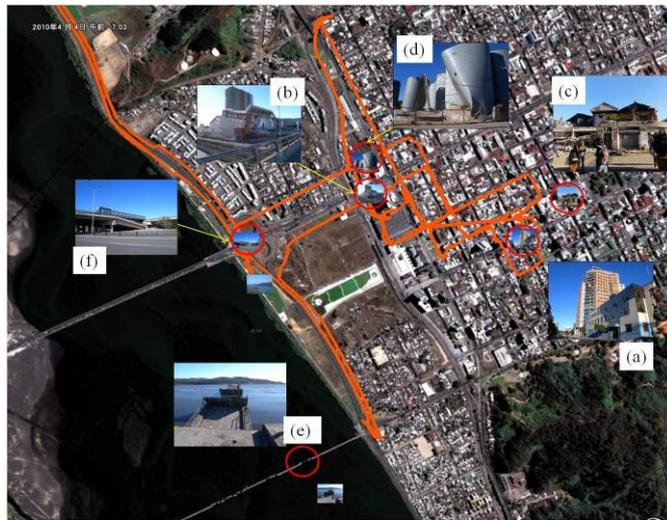
図-4 コンセプションの WorldView-2 衛星画像，現地調査ルートおよび主な被害構造物位置

図-4にはコンセプションでの調査ルートと主な被災構造物の写真をWorldView-2衛星画像上に示す。このように我々の撮影した現地写真は、Exifに位置情報が書き込まれているため、全て地図上で位置を特定することができる。図-5には地震前の衛星画像（Google Earthより）と地震後の衛星画像を主な被害建物について比較する。21階建てRC造の高層建物Torre O' Higgins (a)は中間層崩壊して上層部が傾いていたが、地震後の衛星画像は緊急撮影のため垂直から26.7度傾いており、被災箇所は死角になって見ることができない。(b)に示すRC集合住宅Edificio Alto Rioは転倒した状況が、衛星画像からも明瞭に観察できる。また(c)に示す中心市街地の組積造建物は、屋根の変形と周辺に散らばった瓦礫は判読できるが、垂直方向の撮影であるため、被害状況はそれほど明瞭には観察できない。

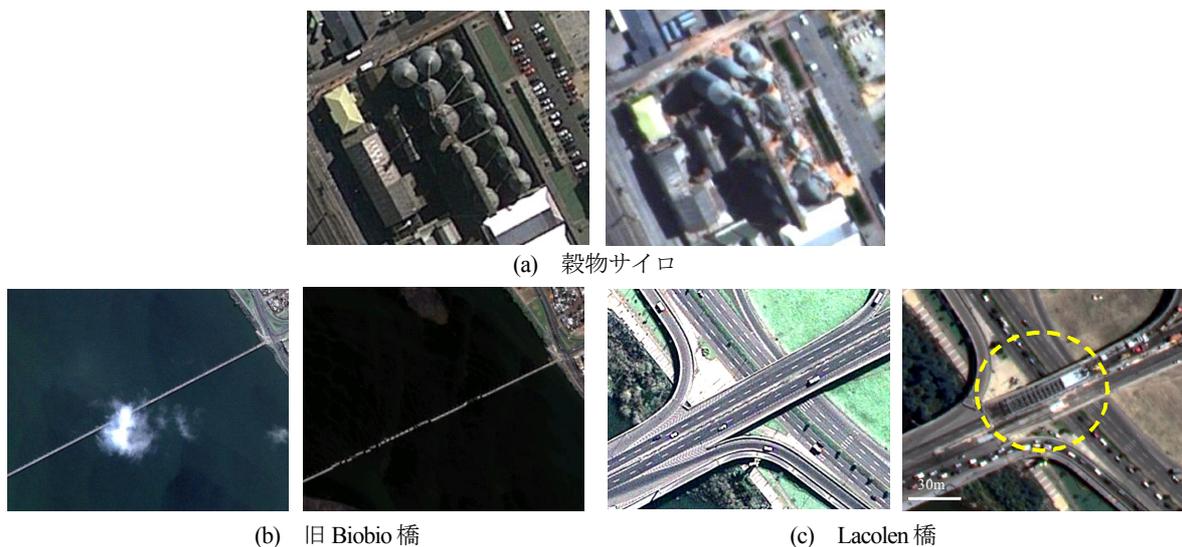
図-6 コンセプションの穀物サイロと橋梁の地震前後の衛星画像比較（左：2009/9/2，右：2010/3/6）

図-6には被災した穀物サイロと橋梁の地震前後の衛星画像を比較する。金属製の14基の穀物サイロ群(d)は、東側の列のものが全て大破し側壁が挫屈した状態で、穀物が敷地に散らばっていた。地震後の衛星画像からもサイロの大変形の様子や散らばった穀物が確認できる。Biobio川を渡る旧Biobio橋³⁾(e)は1930年代に建設されたRC単純桁橋であるが、老朽化が著しく地震前には既に使用されてはいなかった。多数の橋桁が川に落下しており、衛星画像からもその状況が明瞭に観察できる。その北のLlacolen橋(f)はアプローチ桁の1スパンが落橋した。この橋

は対岸とを結ぶ重要な道路に架かっているため、地震直後から応急復旧が進められたようで、筆者らの調査時点では落下した橋の上に仮設の鋼桁が架けられ既に供用されていた。地震後の衛星画像からも、施工中と思われる仮設桁を観察することができる。

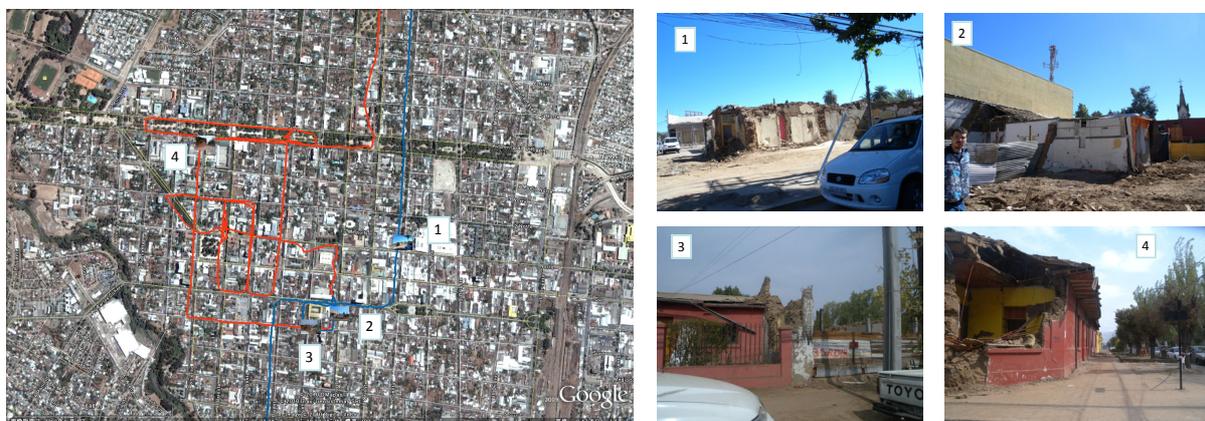
図-7 タルカの調査ルート（青：2010年4月3日，赤：2010年4月7日）と主な被害写真

タルカ（Talca）はマウレ州（Región del Maule）の州都であり、人口約20万人、震央から約60km離れた都市である¹³⁾。著者らの現地調査では、図-7に示すように、アドベ造、無補強組積造構造物の多くに甚大な被害が生じていた。USGSによると、揺れの強さはメルカリ震度階級VIIと推定されている¹⁾。

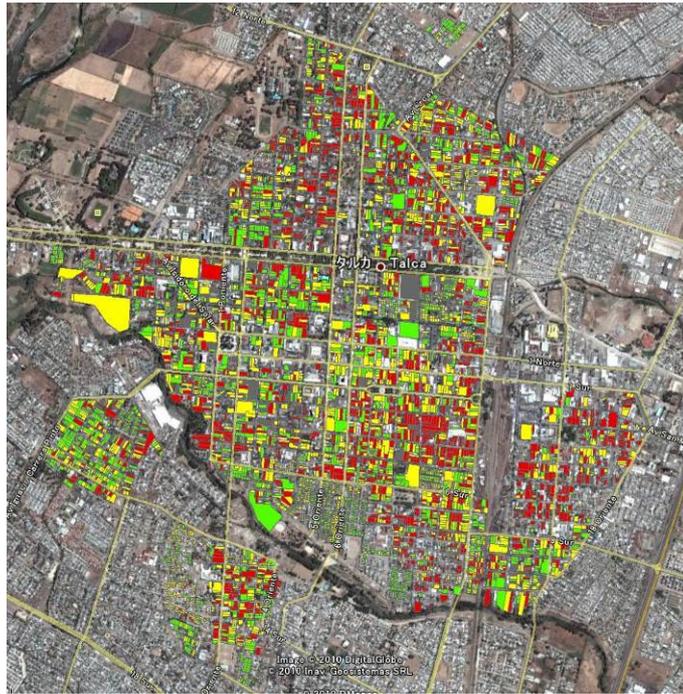
図-8 タルカの建物被害地図画像の地理座標系への投影

2010年4月7日にマウレ州役場にてヒアリング調査を行い、タルカ中心部での建物の被害程度を表す地図画像を入手した。これは、現場での建物被害調査をもとに、敷地を表すポリゴンに建物の被害程度（4分類）の情報が与えられたものである。ただし、これは3月31日時点での情報を図化したものである。そこで、この画像データをArcGIS上で地理座標系に投影し、被害程度を属性データにもつ敷地を表すポリゴンを作成した。この際には、Google Earthで表示される道路線をベースマップとしてArcGISのジオリファレンス機能を用いて位置合わせを行った。作成したGIS形式ファイル（shpファイル）をGoogle Earth形式（kmlファイル）に変換し表示したところ（図-8）、位置合わせは良好に行えたことが確認できた。

地理座標系に投影することができた敷地区画の総数5617のうち撤去すべき（赤）と判定されている建物は1559棟（27.8%）、修復可能（黄）は1872棟（33.3%）、無被害（緑）は1864棟（33.2%）、情報無し（灰）は322棟

(5.7%) となっている。3月31日時点で登録されている地域のほぼ全域に撤去すべきと判定されている建物が分布していることが確認できる。タルカの典型的な建物タイプは1960年代～70年代に建てられたアドベ造または無補強組積造であり¹⁴⁾、それらが多大な被害を受けている。一方、現行の耐震基準に則って建設された構造物は修復可能な軽微な被害にとどまっていることが報告されている¹⁴⁾。

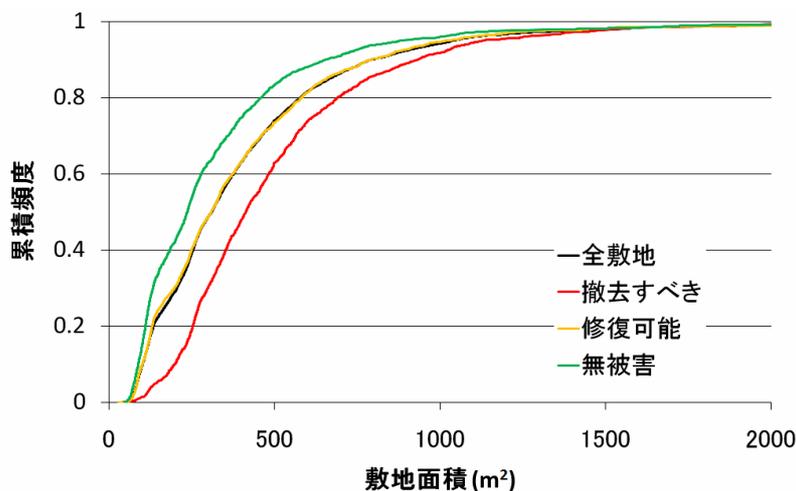
図-9 建物被害程度ごとの敷地面積の累積頻度分布

図-9に、建物の被害程度ごとの敷地面積の累積頻度分布を示す。地理座標系に投影できた敷地の平均面積は約430m²であり、修復可能と判定された建物の敷地の平均面積はほぼ等しい値を示している。一方、無被害と判定された建物の平均敷地面積は約340m²と最も小さく、撤去すべきと判定された建物の平均敷地面積は約510m²と最も大きいことが分かる。この結果には、図-8に示した南部の敷地に無被害と判定されている建物が多く、それらの敷地面積は約150m²程度と小さいことが影響していると考えられる。新しく建てられた建物が区画整理などを実施した後に小さな敷地に建てられている可能性もあるが、本データには建築年代に関する属性は付与されていないので、今後の検討課題と考えている。

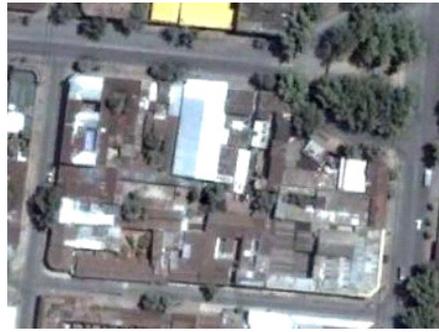
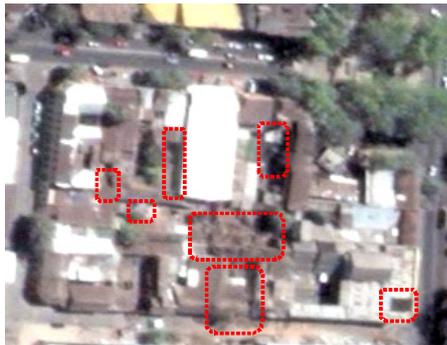
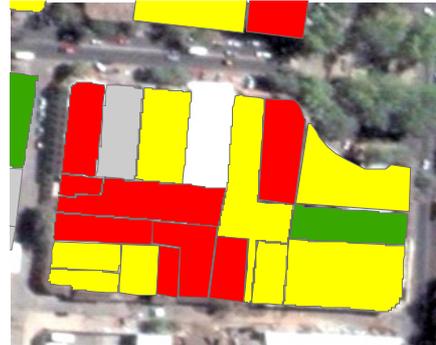
図-10 タルカを撮影した地震前後の衛星画像の比較

図-10に、地震前後の衛星画像とGISデータを比較した一例を示す。撤去すべき建物と判定されている敷地内に、地震前後の画像で何らかの変化があったことは確認される。しかし、地震後の緊急撮影でWorldView-2によって取得された画像は、オフナディア角が40.3度と撮影条件があまり良好ではなく、鮮明な画像は得られていない。なお、事前にQuickBirdによって撮影された画像のオフナディア角は3度である。さらに、タルカでは屋根全体が崩壊するほどの被害建物はそれほど多くなく、衛星画像を用いた被害判読では建物内部や壁面の被害を把握することは困難である。このため、全体としては衛星画像を用いてタルカの建物被害を把握することは難しいと

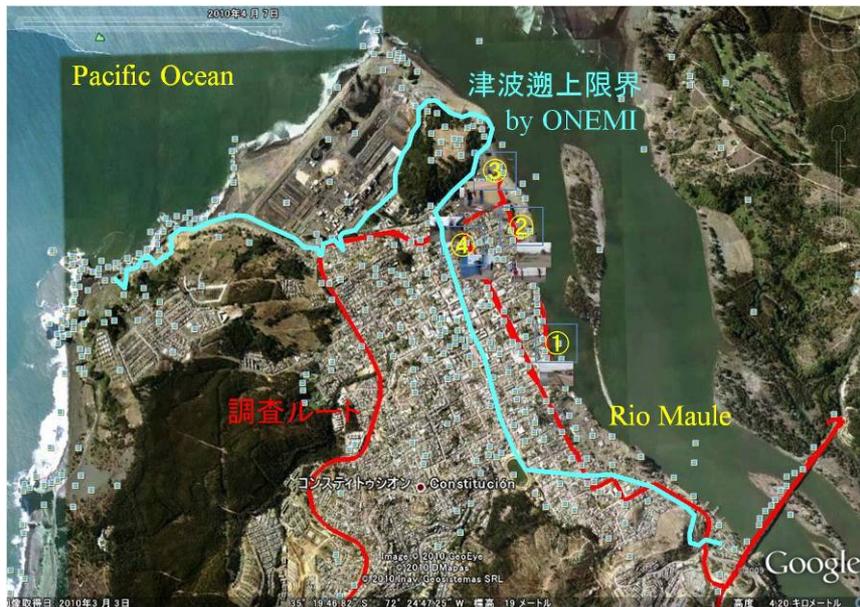
図-11 コンステイトゥシオンの調査ルート、津波浸水範囲、および現地写真撮影位置(①-④)

コンステイトゥシオンは、サンチャゴから南西約250km、マウレ川の河口の太平洋岸に位置する人口約3.6万人の都市である。チリ内務省緊急事態局(ONEMI)の集約した被害状況によれば¹⁷⁾、地震後に襲ってきた津波により、約1万棟の住宅のうち約3千棟の住宅に被害が生じと推定されている。図-11には筆者らの現地調査ルートとONEMIによる津波浸水範囲¹⁷⁾、および現地写真撮影をGoogle Earth上に表示している。図-12は津波被害の代表的な現地写真である。①に示すように、津波はマウレ川から市街地に浸入したと見られ、川沿いでは②のように広

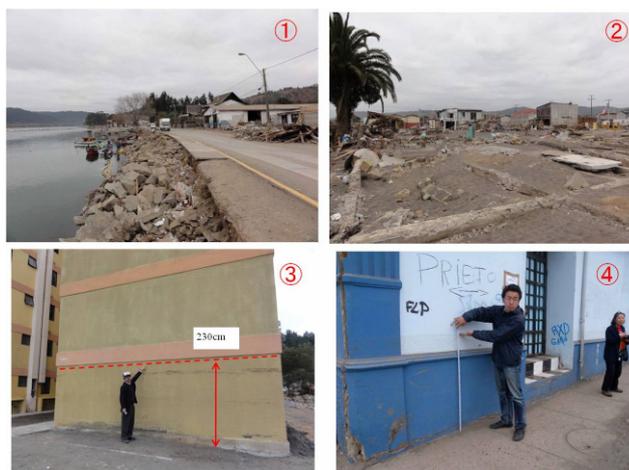
図-12 コンステイトゥシオンの津波被害の現地写真

い範囲で建物が倒壊・流出していた。河口付近に位置するRC 造建物では③のように2m程度の津波の湛水跡が残されていた。川から数百m離れた住宅地においても④のように1m程度の津波の痕跡を観測することができた。

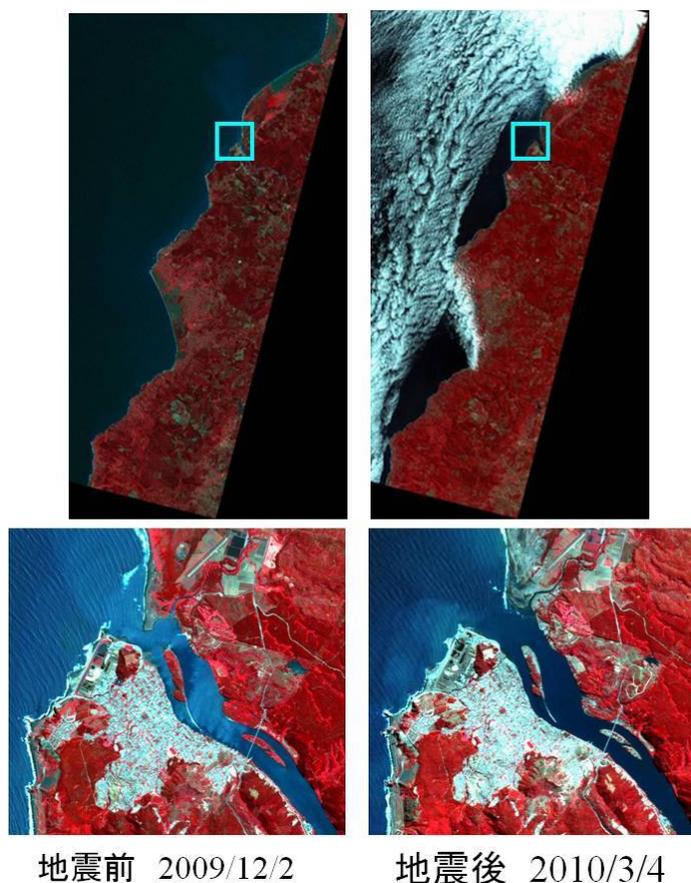
図-13 ALOS/AVNIR-2による地震前後画像の比較とそのコンステイトゥシオン付近の拡大図

コンステイトゥションを含む広い範囲の被災地域に関しては、日本の地球観測衛星ALOS（日本名：だいち）に搭載された光学センサAVNIR-2（空間分解能10m）が地震前後の画像を取得している。図-13には地震前（2009/12/2）と地震後（2010/3/4）のフォールスカラー合成画像を比較する。コンステイトゥション付近の拡大図を見ると、津波によって河口付近の地盤が洗掘されて海岸線が後退している様子や、川の中の島や川に沿った地域の植生が減少している様子を確認することができる。このように衛星画像は、津波などによる地表面の大規模な変状把握に極めて有効な手段といえる。

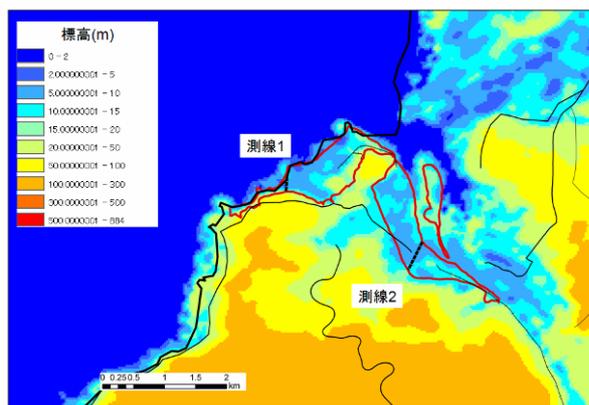
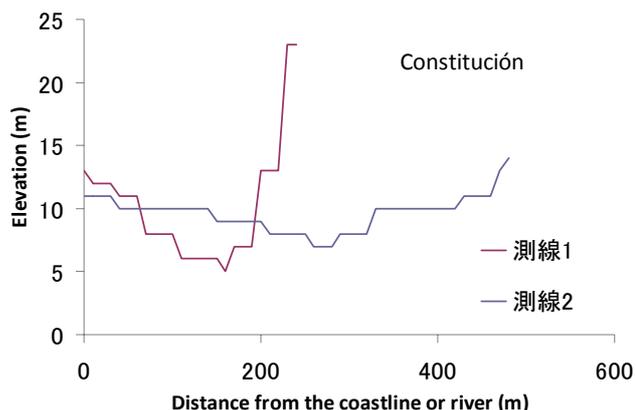
図-14 コンステイトゥシオンの津波浸水域と標高分布

図-14(a)に、津波浸水域を地理座標系に投影した結果と標高データを示す。図中には、チリの海岸線、主要道路、鉄道網も示しているが、これらはみんなの地球地図プロジェクト¹⁹⁾から取得したデータである。津波浸水域の標高は概ね20m以下であることが大別できるが、一部地域については、標高20m以上であっても津波が到達していることが分かる。図-14(a)に示したように、津波浸水域に2本の測線を設定し標高値を取得すると図-14(b)のようになる。測線1については、今村によって遡上高28.3mが観測された³⁾付近に設定している。本報告で用いているDEMは30mメッシュのデータであるため測線1の遡上限界は標高23m程度と推定されるが、遡上限界付近の勾配は約67%であり、今村による報告³⁾（63.5%）とほぼ同程度の値を示している。
