台風 15 号による停電被害の概要と災害間比較

Outline of Electric Power Outage and Recovery in Typhoon No.15 Disaster
and Their Comparison among Other Recent Disasters

電力施設の被害と停電状況

Damage to Power Supply Facilities and Power Outages due to Typhoon No. 15 (2019)

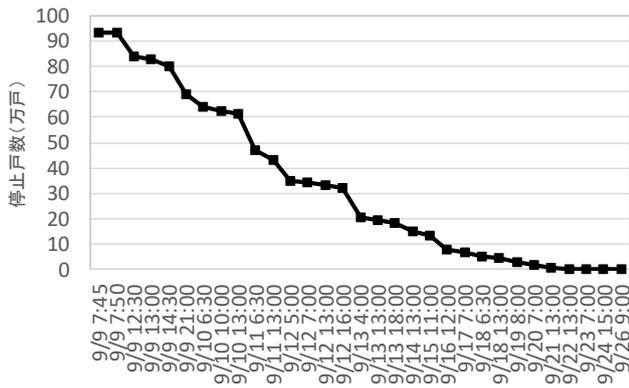
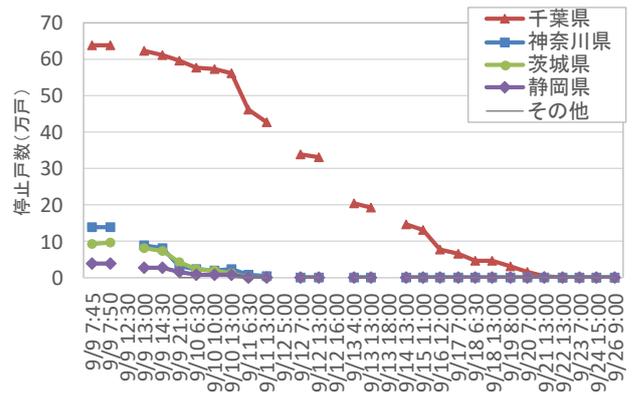
図 1.1.1 停電戸数の解消過程

東京電力管内および県別の停電戸数の解消過程⁵⁾を図 1.1.1 に示す。また最大停電戸数で正規化した復旧率を図 1.1.2 に示す。停電解消はかなり遅く、9 月 24 日 19 時に復旧率がほぼ 100%に達するまで約 16 日間を要した。ただしこれらの停電件数は高圧線の復旧状況に基づいており、低圧線や引込線の損傷による停電件数は含まれないため、停電がさらに長期化した需要家もある¹¹⁾。図 1.1.3(a)に復旧人員の推移⁵⁾を示す。台風接近前の 9 月 8 日 22 時には、事前対応として待機要員 2,250 名で第 1 非常態勢に入り、台風上陸後の 9 月 9 日 6 時には停電範囲が拡大したことから第 2 非常態勢に移行し、他電力会社からの応援要員を含めてピーク時には約 16,000 名の態勢となった。図 1.1.3(b)に応急給電のために派遣された高圧・低圧発電機車数の推移⁵⁾を示す。ピーク時には発電機車約 330 台体制で応急送電作業が行われた。

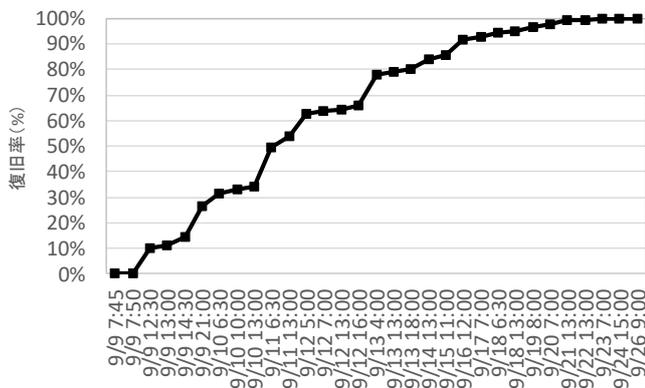
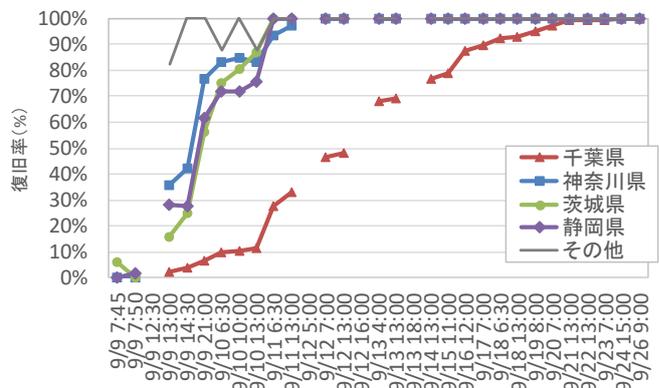
図 1.1.2 復旧率 = (最大停電戸数 - 停電戸数) / 最大停電戸数の推移

(基準停電戸数：7時50分時点，千葉県・静岡県・その他のみ7時45分時点)

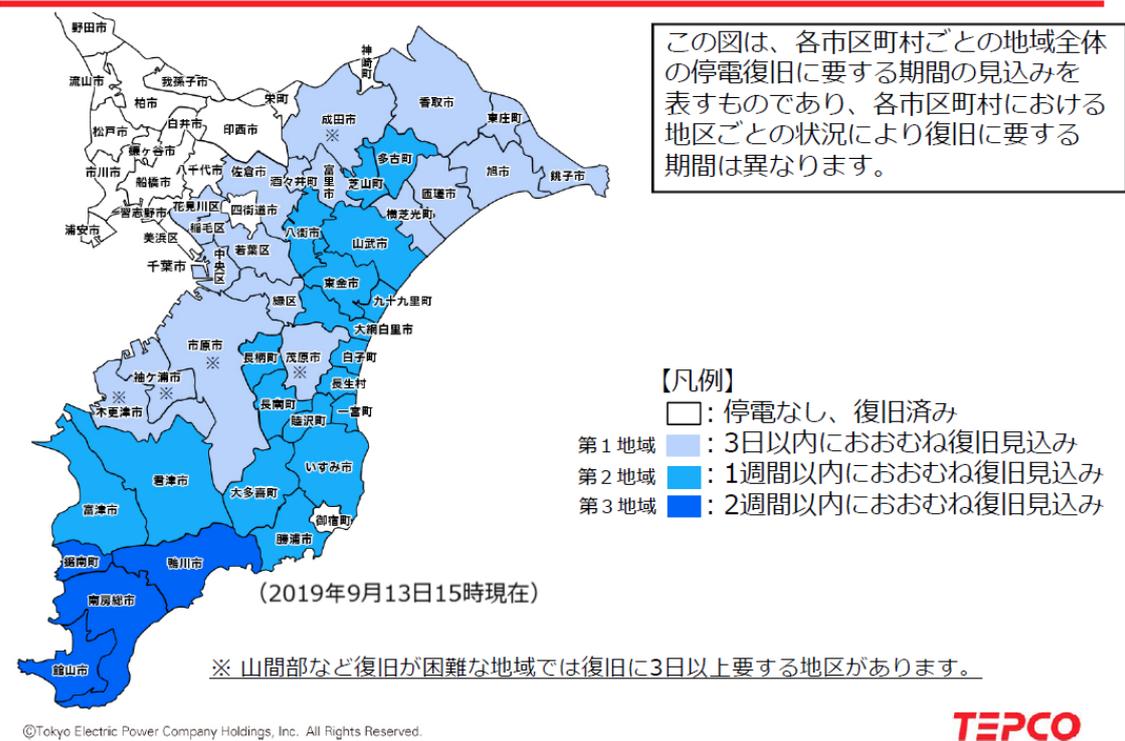
図 1.1.4 停電復旧見込みに関する情報発信の一例 (9月13日18時公表) (文献¹¹⁾より引用)

9月14日23時には地区単位での停電軒数と復旧見込みの分類が公表された（図1.1.4）。その後，被害調査進捗が進むにつれて復旧見込みは定期的に更新された。9月24日19時と9月27日18時には，それぞれ翌日以降も復旧作業を継続する復旧困難箇所が公表された。復旧見込みの市区町村別概要に関して約4日半，地区別詳細に関して約6日間を要したことは，被害全容の早期把握および正確な復旧見込み情報の発信の両面で大きな教訓を残した。

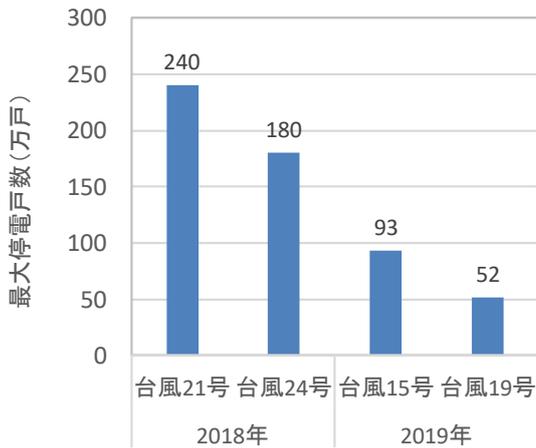
図 1.1.5 台風災害による最大停電戸数

図 1.1.5 は最大停電戸数を比較したものである。最多は2018年台風21号の約240万戸で、次いで2018年台風24号が約180万戸、2019年台風15号は約93万戸で3番目の規模である。2019年台風19号は最小の約52万戸という規模であった。ここでは対象外としたが、2015~2017年の台風・豪雨災害については、最大停電戸数の多い順に、2015年台風15号が約48万戸、2017年台風21号が約29万戸、2016年台風16号が約25万戸、2018年西日本豪雨が約7.5万戸、2016年台風10号が約5.5万戸となっている。2018~2019年の4台風はいずれもこれらより多く、台風・豪雨災害の激甚化の一端が停電被害の規模にも現れている。

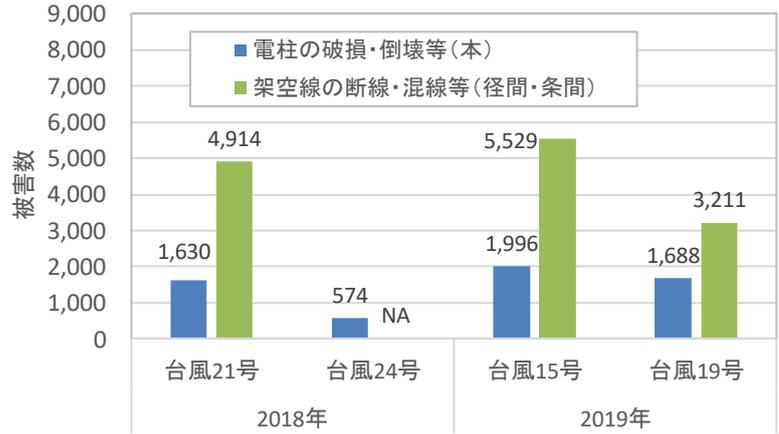
図 1.1.6 台風災害による送配電設備被害

図 1.1.6 は送配電設備の被害として、電柱の破損・倒壊等、および、架空線の断線・混線等の数を比較したものである。いずれの被害項目に関しても2019年台風15号は4災害中の最大規模となっており、1.1.2に記した倒木等による二次被害がいかに大きかったかが理解できる。これに次いで、同じく倒木による電柱倒壊が多発した2018年台風21号、河川氾濫による電気設備の冠水が多発した2019年台風19号となっている。2018年台風24号に関しては詳細不明であるが、電柱被害に関しては4台風で最小である(飛来物による電柱倒壊が多数)。

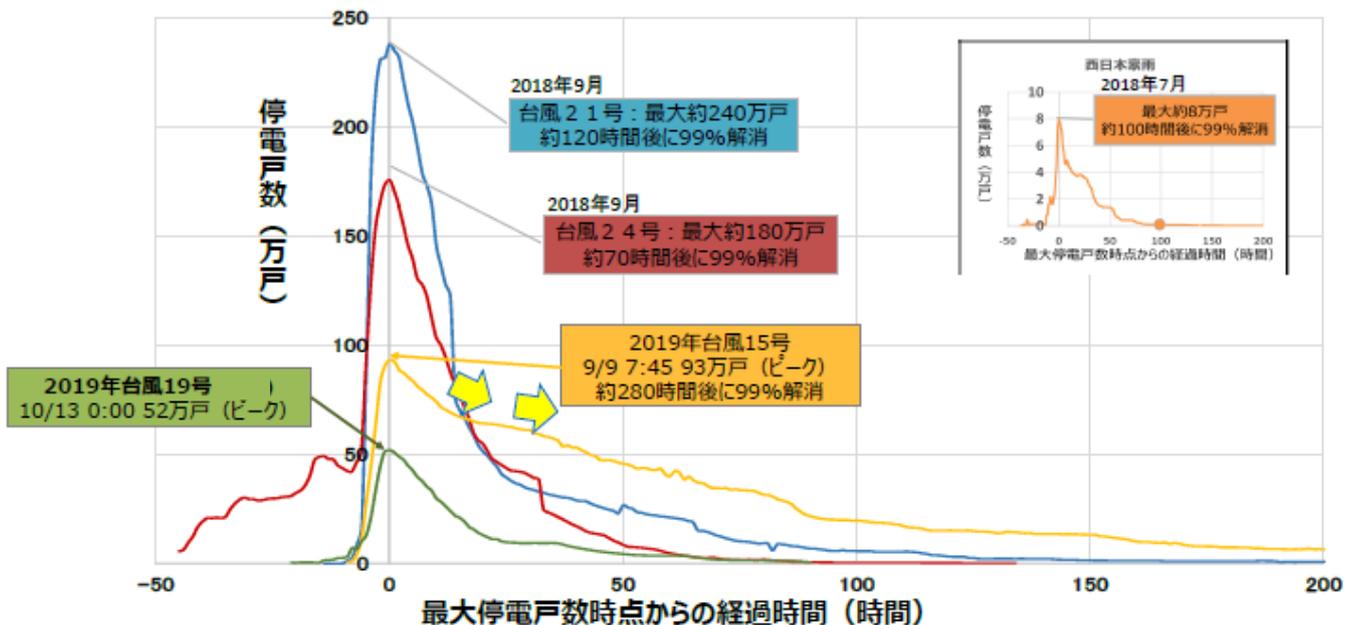
図 1.1.7 台風災害における停電戸数の推移（横軸：ピーク時からの経過時間）（文献⁹⁾より引用）

図 1.1.7 は停電戸数の推移の比較であり、各台風における停電戸数のピーク時からの経過時間を横軸としている。復旧進捗が早い順に、2019年台風19号、2018年台風24号、2018年台風21号であり、いずれもピーク後の24時間において急速に停電が解消した後にそのペースが鈍化する傾向にある。一般に被害が軽微な地域では一旦停電したとしても系統復旧による通電が迅速に行われ、その後、一定の時間を要する被災設備の物理的復旧が行われるためである。一部で曲線が交差しているものの、最大停電戸数と復旧期間の長さには一定の関係が見られる。一方、2019年台風15号では一貫して停電解消のペースが遅いことが分かる。台風の進路の東側周辺に沿って配電設備被害が集中したことや、1.1.2に示した諸問題がその原因であり、復旧所要時間が最長となっている（加えて、後出の図 1.1.11の注釈にあるように、東京電力の場合は自動的な再送電にあたる部分は停電戸数に含まれていないことも理由の一つである）。ピーク時から99%停電が復旧するまでの所要時間は、2018年台風21号で約120時間、2018年台風24号で約70時間、2019年台風19号で約100時間であるのに対して、2019年台風15号は、これらをはるかに上回る約280時間となっている。

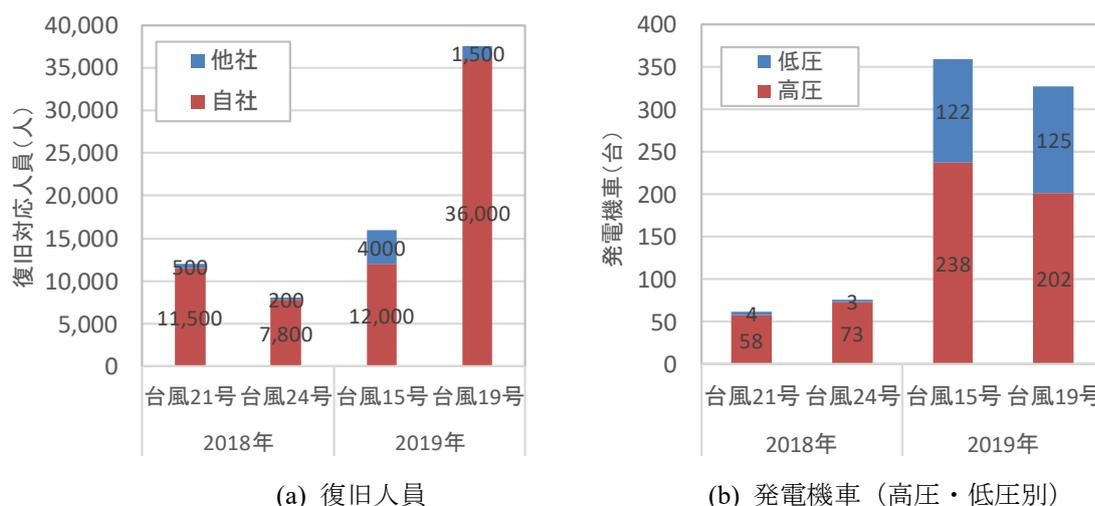
図 1.1.8 台風災害の電力復旧における復旧体制

図 1.1.8(a)は電力の復旧対応人員数の比較である。自社・他社の合計で見ると、2019 年台風 19 号が圧倒的に多く、2019 年台風 15 号は次いで 2 番目であり、2018 年台風 21 号、2018 年台風 24 号と続き、停電規模や復旧所要時間とは相異なる傾向を示す。2019 年台風 19 号が最多となった理由としては、電力会社 3 社にわたる広域災害であったことに加えて、台風 15 号の教訓から東京電力では被害把握のための人員を 5 倍（200 班を 1,000 班）に増員したことなどが挙げられる。初動期にドローン機を活用して被害把握も効率的に進められ、復旧復旧見通しの公表は 1 日以内に行われた⁶⁾。一方、他社からの応援人員に限ってみると 2019 年台風 15 号が最多の 4,000 人となっており、広域支援が大規模に実施されたことを反映している。配備された発電機車数の比較を図 1.1.8(b)に示す。2019 年台風 15 号が最多であり、2019 年台風 19 号もこれに匹敵する規模である。台風 15 号の教訓から、応援要請および受け入れ態勢が整備されたことの成果と考えられる。

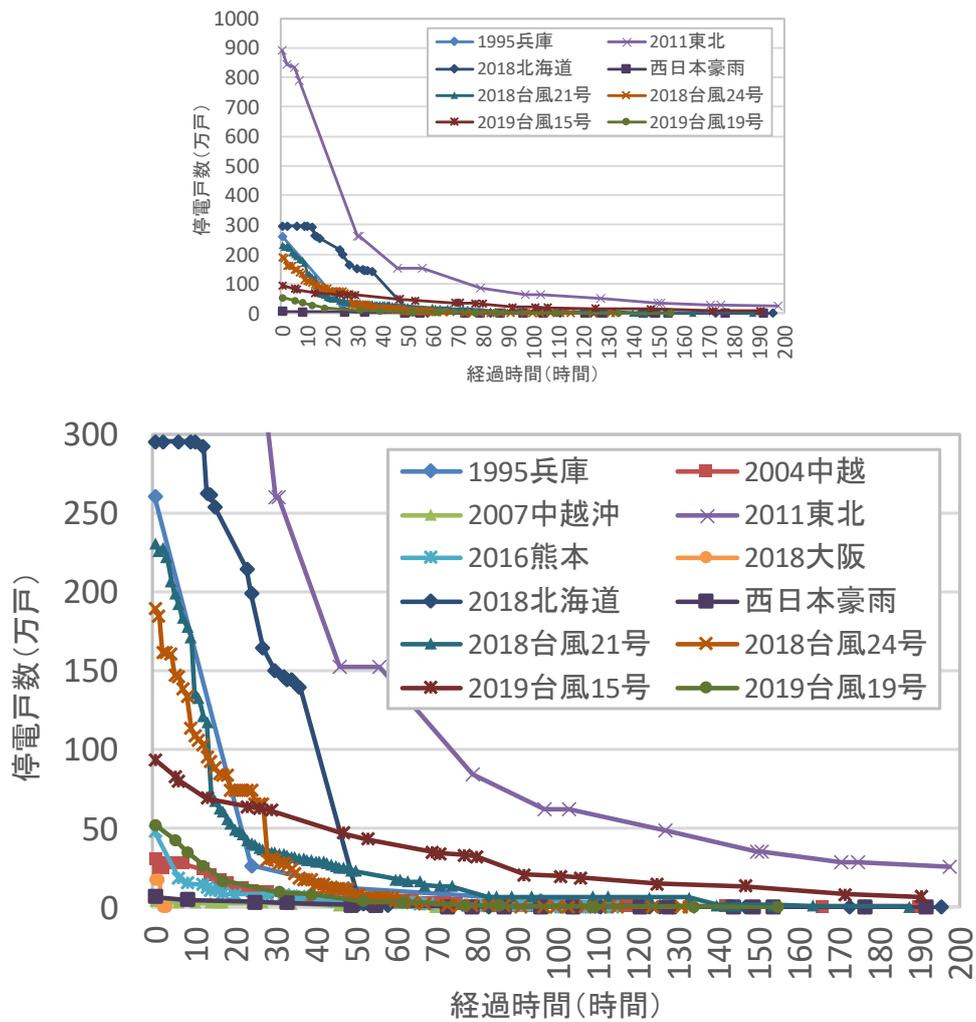
図 1.1.9 主な地震災害と近年の台風・豪雨災害における停電戸数の推移（上段：全体表示，下段：300 万戸まで）

上記の 4 つの台風災害に加えて、1995 年兵庫県南部地震、2004 年新潟県中越地震、2007 年新潟県中越沖地震、2011 年東北地方太平洋沖地震、2016 年熊本地震、2018 年大阪府北部の地震、2018 年北海道胆振東部地震、平成 30 年 7 月豪雨（西日本豪雨）災害を対象として⁴⁾、停電戸数および復旧率の推移を図示したものを、それぞれ図 1.1.9 および図 1.1.10 に示す。地震災害か台風・豪雨災害かを問わず、2019 年台風 15 号以外の事例では、約 3 日以内には復旧率がほぼ 90%に達し、停電は約 1 週間程度で終息している。道内全域停電のブラックアウトとなった 2018 年北海道胆振東部地震においても 2 日でほぼ停電は解消した。2011 年東北地方太平洋沖地震においては、津波被害が甚大であった地域の停電解消に長期間を要したため、やや後ろにずれ込んでいるが、2019 年台風 15 号の復旧進捗の遅さは群を抜いており、かなり特異な傾向を示していることが分かる。

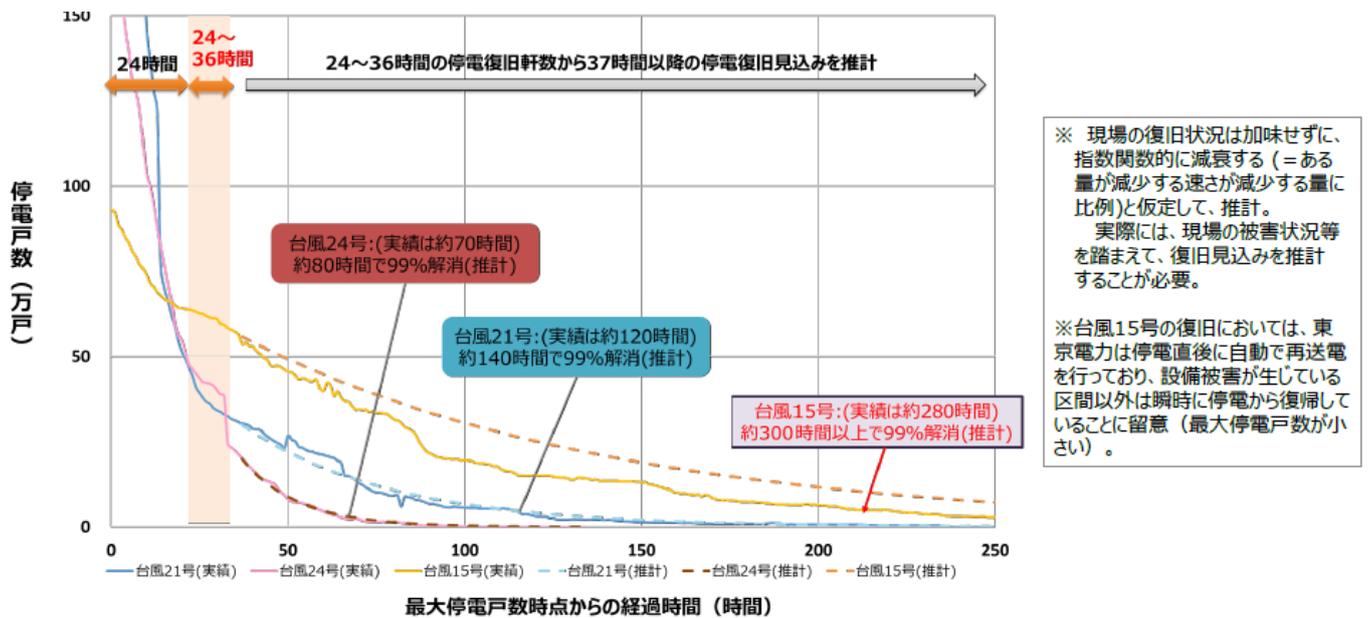
図 1.1.11 網羅的な情報収集ができない場合の復旧見通しの策定手法 (文献⁹⁾より引用)

2019 年台風 15 号への対応の初期段階において、早期停電解消という不正確な復旧見通しが立てられた背景には、ここに示したような過去の復旧事例があったように思われる。そこで、現場情報が網羅的に得られず被害全容の把握ができない場合の補完的措置として、停電ピークから一定期間の復旧実績に基づいてモデル推計を行い、復旧見通し策定の一助とする方法が検討されている⁶⁾⁹⁾。図 1.1.11 は、停電解消過程のモデル推計結果の一例を示したものである。ここでは、停電ピークから 24～36 時間までの復旧実績に基づいて、復旧ペースのトレンドが指数関数的に減衰することをを用いてモデル推計を行うことで、その後の復旧実績を一定の精度で再現できることが明らかにされた。今後、衛星画像やビッグデータ、AI の活用とあわせて、正確な復旧見通しの策定、巡視計画および復旧作業計画の立案に役立てられることが期待される⁶⁾⁹⁾。

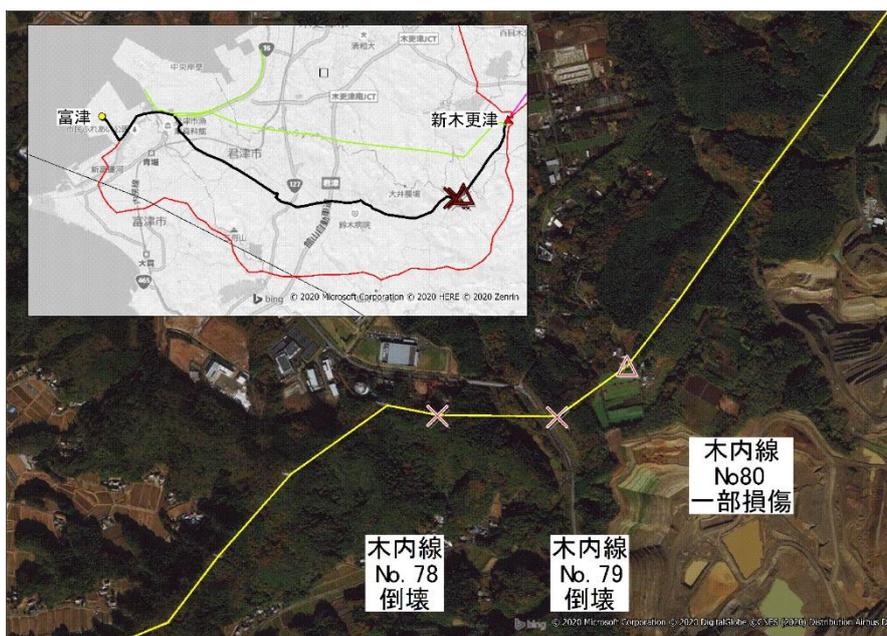
図 1.2.1 木内線（66kv 系統）の鉄塔倒壊（No.78,79）、一部損傷（No.80）の発生位置¹⁾

送電設備			変電設備	
鉄塔		電線	がいし	がいし
倒壊	腕金・部材変形	素線切れ	破損	破断
2基	2基	2条	1連	1相

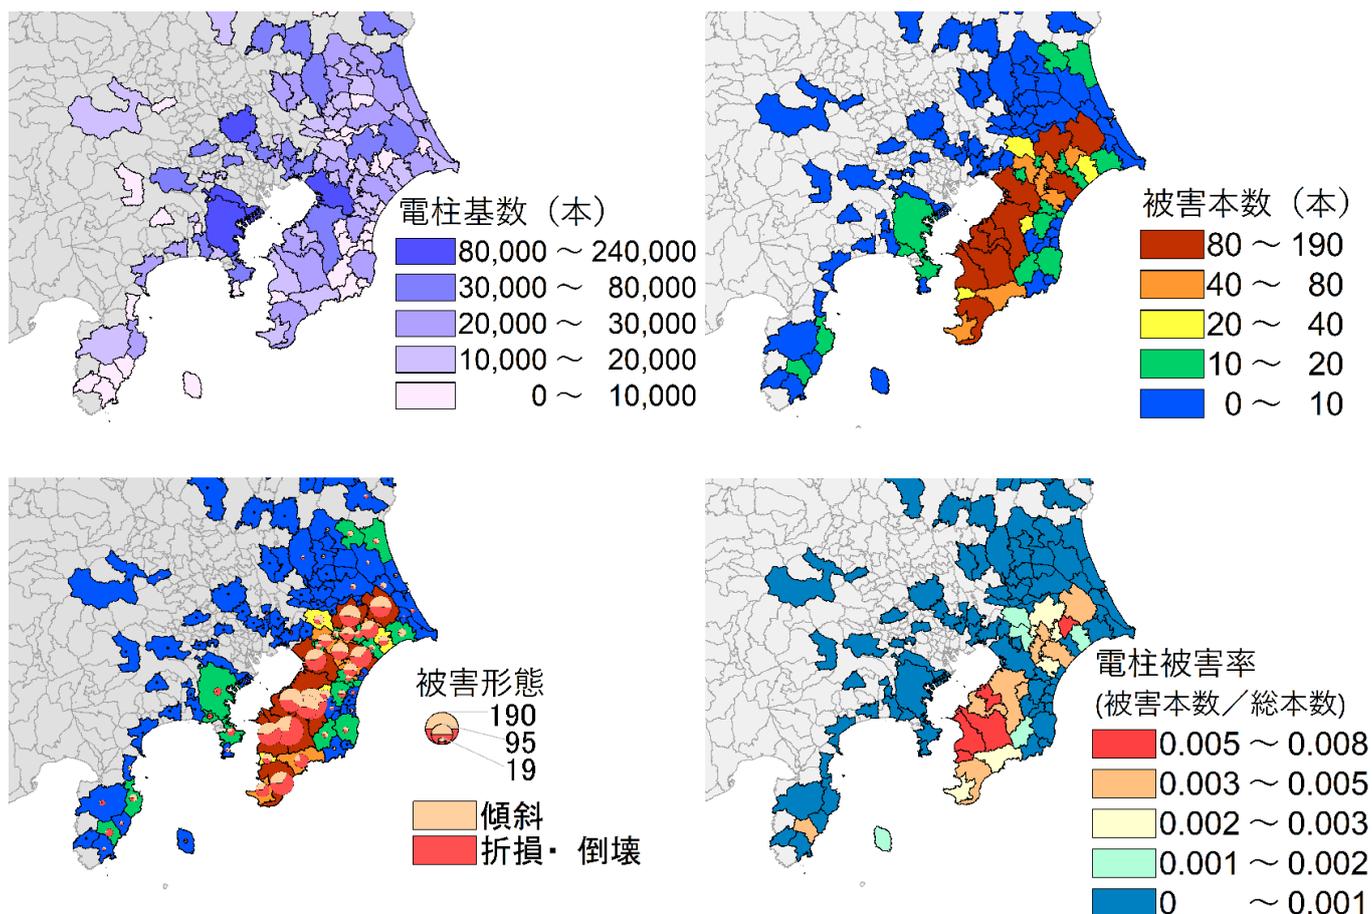
図 1.2.2 市町ごとの電柱の総本数、被害本数、被害形態別割合、被害率

配電施設の被害としては、表 1.2.2 に示すように電柱 1,996 本が傾斜、折損・倒壊するとともに、電線が 5,529 径間で断線・混線等が発生した¹⁾。配電施設で被害が顕著であった電柱に関して市町ごとの総本数分布、被害本数分布、被害形態別の被害割合、被害率(被害本数/総本数)分布を図 1.2.2 に示した。千葉県内の市町ごとの総本数は、千葉市が最大で 9.2 万本、その他の市町は概ね数万本～数千本となっている。電柱の被害本数が最も多かったのは市原市の 184 本であり、台風通過経路に近接した君津市、袖ヶ浦市、南房総市、木更津市、富津市で 100 本以上の被害が発生した。100 本以上の電柱被害が発生した市町のうち折損・倒壊本数の割合が 60%以上と高くなったのは、君津市 71%、南房総市 66%であった。また、市町ごとの被害率(被害本数/総本数)は、いずれの市町も 1%以下であり、被害率の高かったのは袖ヶ浦市で 0.75%、香取郡多古町 0.69%、君津市 0.58%などであり、被害本数が最大の市原市は 0.3%であった。

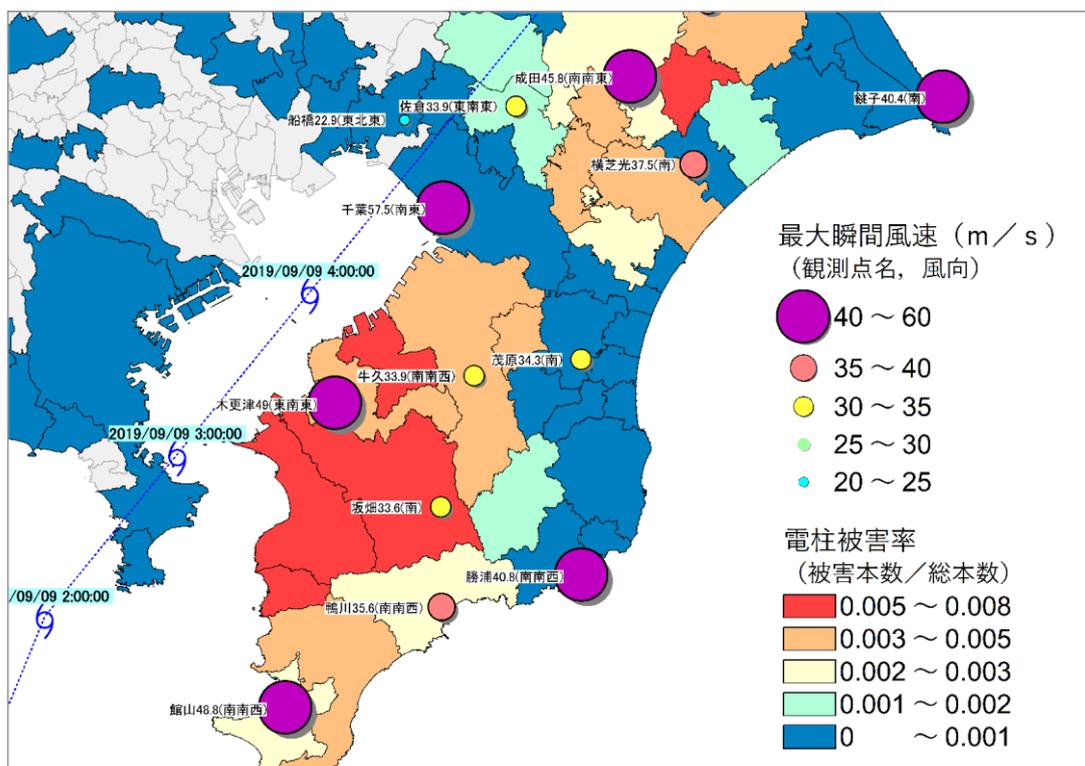
図 1.2.3 市町ごとの電柱被害率と気象庁の最大瞬間風速 (m/s)

図 1.2.3 には、図 1.2.2 に示した市町ごとの電柱被害率と気象庁観測点における最大瞬間風速の状況を示した。この図からも分かるように台風 15 号による電柱被害は風速だけでは説明できないため、図 1.2.4 に示すように倒木や建物倒壊の影響、飛来物、地盤の影響などの被害発生要因を考慮した分析を行う必要がある。内閣府災害時情報集約支援チーム (ISUT : Information Support Team) では、復旧活動支援を目的として、電力・通信施設の復旧障害となる倒木や土砂崩れ等の地図を作成しているが⁴⁾、この倒木・土砂崩れ地図と電柱被害率の重ね合わせを行ったところ電柱被害率と倒木や土砂崩れと非常に高い相関が見られたことから、風況データに加えて倒木や土砂崩れ等の要因を加味した検討の必要性を確認している。

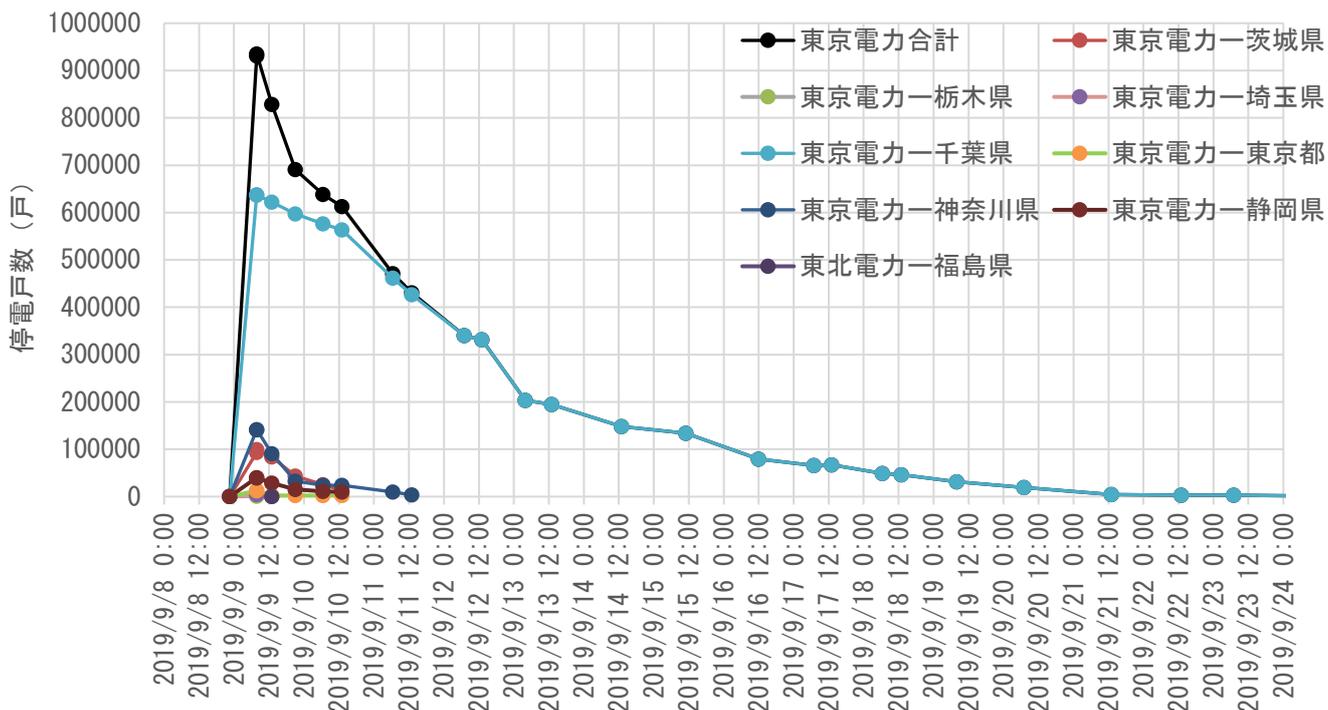
図 1.2.5 台風 15 号による東京電力管内の停電戸数の推移

東京電力の報告書¹⁾によれば、9月9日8時に東京電力管内で最大停電軒数93.5万軒を記録し、9月24日19時の時点で復旧困難箇所および引込線損傷箇所を除き停電復旧と報告されている。図1.2.5には、経済産業省のニューズリリース²⁾と内閣府の災害情報³⁾の数値データをもとに停電戸数（公開情報の通り「戸」を使用、9月8日22時時点の停電戸数を概ね0として作図）の変遷を図示した。この図に示すように、台風通過から3日後の9月12日には東京電力管内の停電戸数と千葉県以外の停電戸数がほぼ一致していることから、千葉県以外では一部の復旧困難地域を除いて停電が解消したことが分かる。

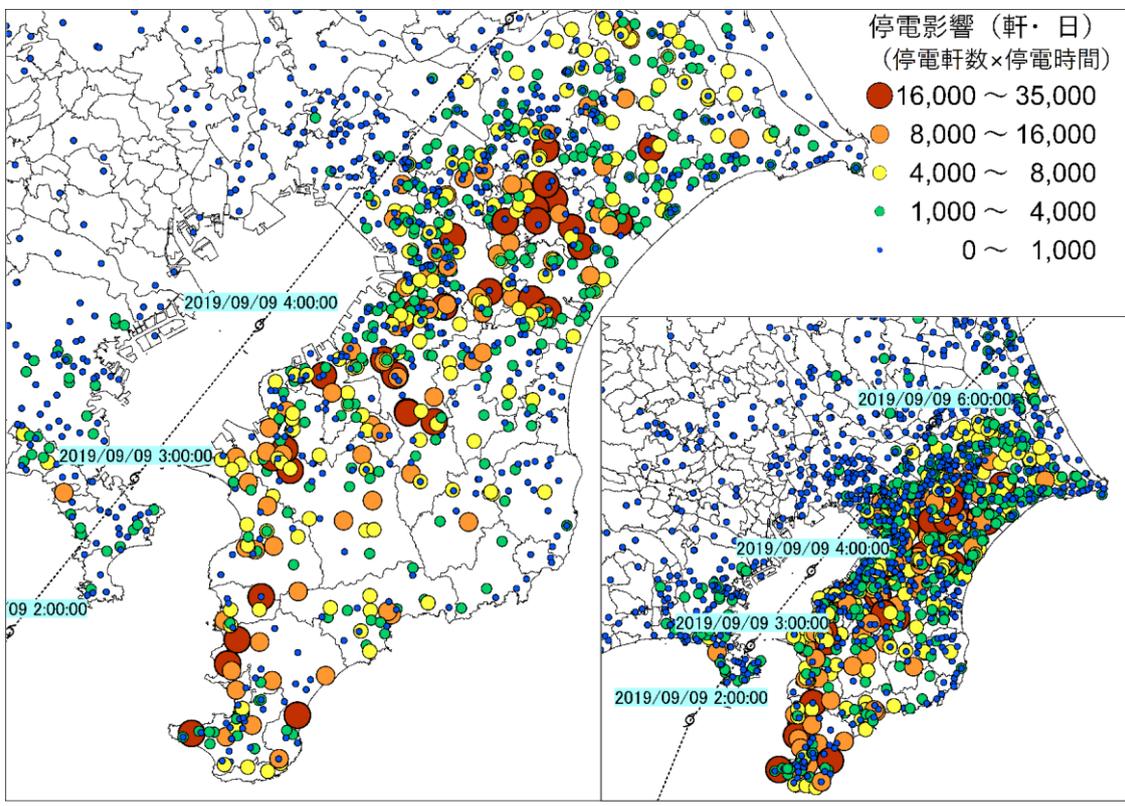
図 1.2.8 台風 15 号による東京電力管内の地区別の停電影響（停電軒数（軒）×停電時間（日））の分布

図 1.2.8 には、地区ごとの停電軒数（軒）と最大停電時間（日）の積を停電影響指標として考え、停電影響の大きさを可視化した。千葉市内は相対的に停電軒数は多かったが停電時間は短時間であったため、千葉県全体で見ただけの場合の影響指標は相対的に小さい地区が多く、房総半島の内陸部や山間部では停電軒数は少ないが停電時間が長期化したために相対的に影響が大きな地区が点在する結果となった。

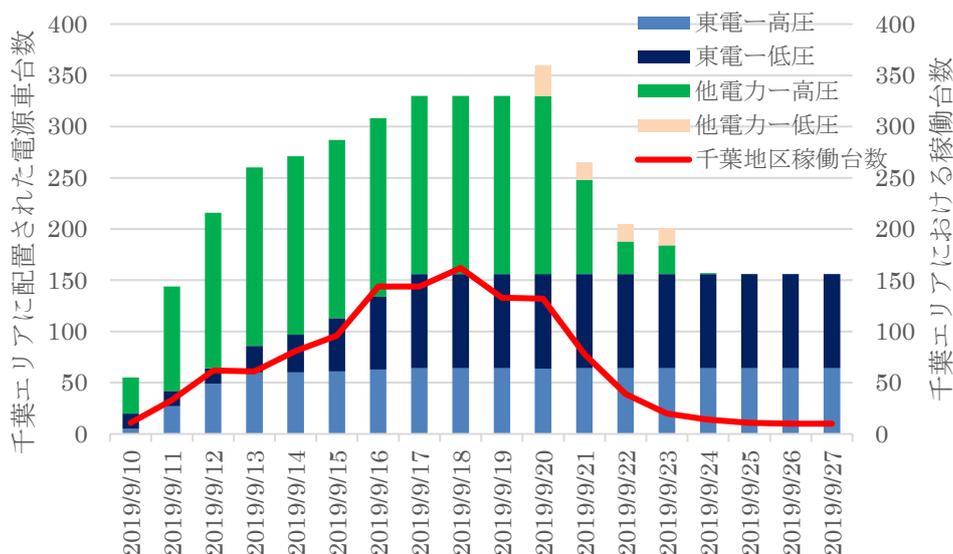
図 1.2.9 台風 15 号において東京電力千葉エリアに配置された電源車台数と稼働台数

一方、停電が顕著であった東京電力の千葉エリアにおける電源車の配置数、稼働数、稼働率のデータが公開されており、図示すると図 1.2.9 のようになる。また、千葉エリアの停電状況と電源車の稼働率を重ね合わせると、図 1.2.10 のようになる。全般的に稼働率が低いように見えるが、発災当初は「電源車の把握に対する指揮運用体制の未整備、電源車接続に必要な工事体制の構築が十分ではなく、電源車の配置に時間を要したこと」が課題として挙げられており、稼働率が 40%を超えた 16 日以降は「要請を受けたが系統復旧等により、配備不要となったものも多数あったためであり、電源車の出向依頼に対してはほぼ対応ができた」ことが明らかになっている^{1) 2)}。

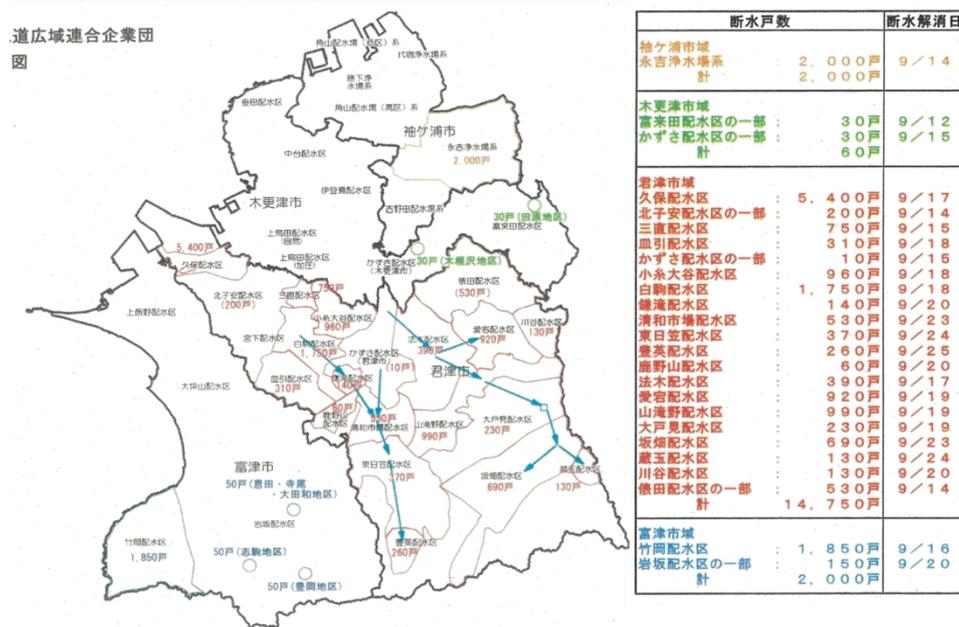
図 1.3.4 かずさ水道広域連合企業団における配水区域図と断水状況

の17日間断水した。台風上陸後の9月9日から停電による断水が発生し、9月12日7:30時点で約11,000戸で断水が続いていた。その後、12日13:00時点で、停電による取水量不足によって配水池の水位が低下し、新たな断水が発生した。その結果、最大約19,000戸で断水した。かずさ水道広域連合企業団の給水区域での詳細な断水解消日は図1.3.4の通りである。特に君津市で断水の影響が大きく、最大で約15,000戸が断水し、最長で9月25日まで断水

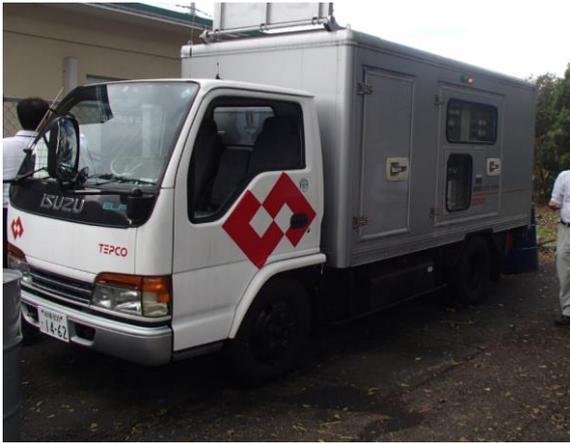
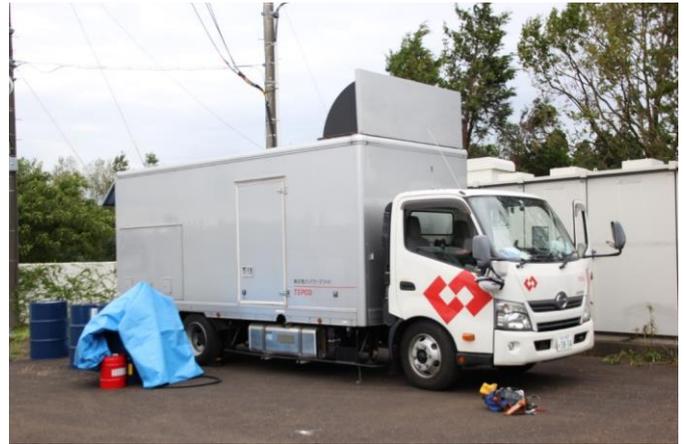
図 1.3.6 電源車の配備状況

千葉県では 14 台の電源車を確保し、かずさ水道広域連合企業団、山武郡市広域水道企業団、多古町へ配備した。それぞれ、浄水場等の電源、非常用自家発電設備のバックアップや発電機の代替として使用された（図 1.3.6）。しかし、医療施設、社会福祉施設と並行して要請があり、直ちに設置されないことがあった。そのため、電源車の設置に向けた調整中に復電した施設もあった。また、設置する施設と電源車の規格が合わない事態もあった。

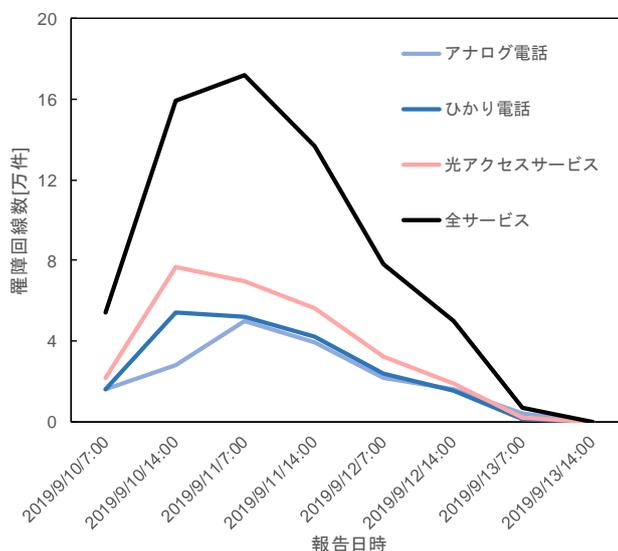
図 1.4.1 罹障回線数の時間的推移

図 1.4.1 は、発災後からの固定電話関連の影響回線数の推移を示す。影響回線数はアナログ電話、ひかり電話 (以上、電話系サービス)、及び、光アクセスサービスの罹障回線数を指しており、「お客様宅と通信ビル間の回線切断等による影響数」は含まれていない。従って、通信ビルによって供給し得るサービス容量の変化を表しており、以降で述べる停電 (商用電源の枯渇) による通信ビルへの機能的な影響の度合いを示している。9 月 9 日 13 時から同 21 時までは罹障回線数はゼロであったものが、図 1.4.1 より、翌 9 月 10 日 7 時に電話系サービスに約 3.2 万回線、光アクセスサービスに約 2.2 万回線の影響が報告され、9 月 11 日 7 時において電話系サービスが約 10.2 万回線、光アクセスサービスが約 7 万回線のピークを迎えている。この結果、約 17.2 万回線を罹障回線数の最大値ととらえることができる。このようなサービスへの影響に対して全国から非常用電源を配備する等して順次、回復をはかり、9 月 12 日 7 時には電話系サービスが約 2.6 万回線、光アクセスサービスが約 3.2 万回線まで罹障回線数は低減している。9 月 13 日 14 時には、停電が発生し商用電源が復旧していないエリアにおいても、非常用電源の配備により、全ての通信ビル機能で復旧が完了している。

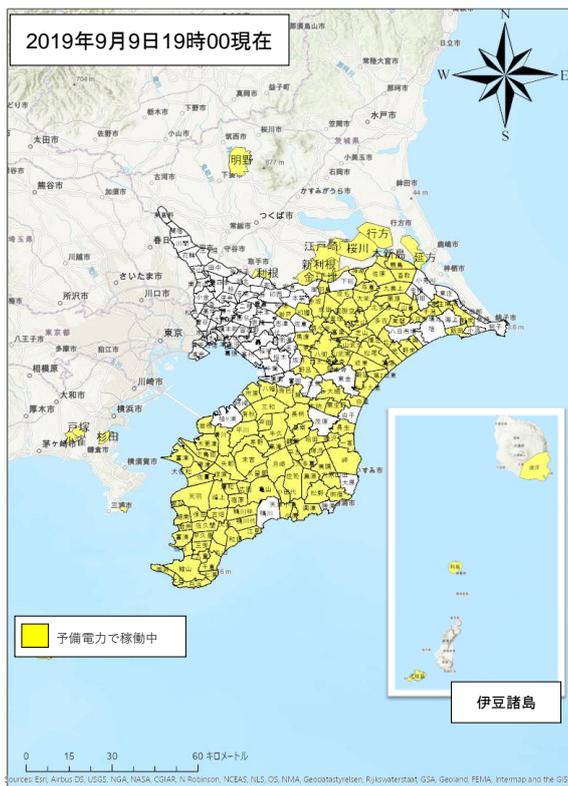
図 1.4.2 停電による通信ビル機能の時空間的な影響：9 月 9 日と 9 月 10 日

通信ビルにおけるバッテリーや移動電源車等の予備電源の稼働状況 (図中、黄色) と「予備電源の維持が困難となることによりサービス提供に影響が生じる可能性のあるビル」(赤色), 「予備電源の維持が困難となるおそれのあるビル」(ピンク色), 及び, 「非常用電源の枯渇により, サービス提供に影響が生じているビル」(灰色) の空間分布を発災後からの時系列で示した結果が図 1.4.2 及び図 1.4.3 である。これらの図と文献 2)の第 17 報によれば, 管内 211 の通信ビルに対して, 9 月 9 日 21 時には停電の長期化に伴って予備電源により通信ビル機能を維持している

ビルが 125 ビル、内、移動電源車等による電源供給ビルが 10 ビルであったものが、上述の罹障回線数のピークを示した 9 月 11 日 7 時には予備電源により通信ビル機能を維持できていたビルは 43 ビルに激減し、内、35 ビルが移動電源車等による電源供給により機能維持をはかれたものの、結果的に最大 67 ビルにおいて電源枯渇によりサービス利用が不可となった。9 月 12 日 7 時には、予備電源の中でもバッテリーによる電源供給が枯渇してすべてを移動電源車等による電源供給にシフトし、それらによる電源供給は最大 45 ビルに達した。上記の 9 月 13 日 14 時には、商用電源の回復が進み、移動電源車等による 32 の電源供給ビルを残し、通信ビルが供給し得るサービス容量は全て回復している。移動電源車は最終的に全国から 75 台が緊急配備される結果となった。

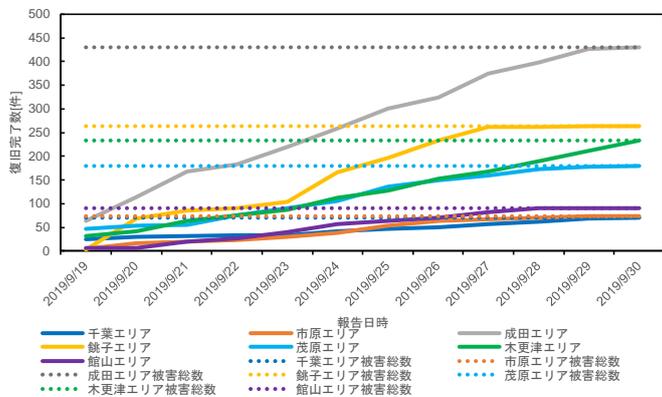
図 1.4.4 電柱並びにケーブル等の復旧完了数の時間的推移

図 1.4.4 は、通信ビルから利用者間に位置する電柱並びにケーブル等の復旧完了数の時間的推移を保守エリア別に示した結果である。なお、斜面崩壊等により道路の通行支障が生じている「立ち入り禁止エリア」は除外されている。また、利用者の宅内の引き込み線等の故障により、サービス影響が生じる場合があるが、これらの件数は図 1.4.4 にはカウントされていない。図 1.4.4 によれば、9 月 18 日時点までに成田エリア：430 箇所、銚子エリア：264

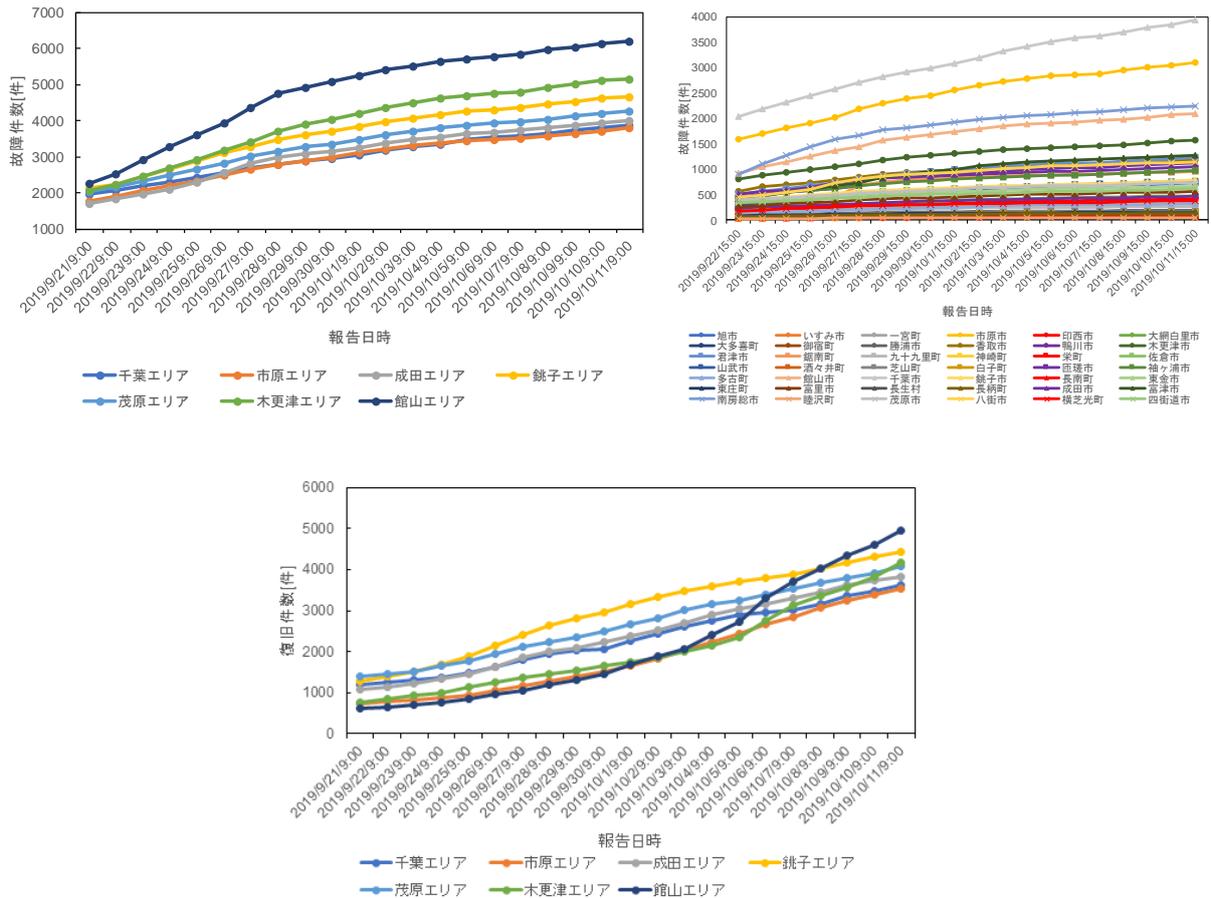
図 1.4.5 故障件数並びに復旧件数の累計値の時間的推移

1.4.2 に示した通信ビルが機能的に回復してもこのような電柱やケーブル等の配線系の設備の復旧がなされないと、利用者は通信アクセスができないため、利用者サイドの支障を最も実態に即して表した指標が図1.4.5に示す故障件数に係る時間的推移である。故障件数は、主に113番の故障受付等を通じて、「お客さまからのご申告等に基づき確認ができた故障件数（回線数）」と定義されている。図1.4.5は9月21日から日ごとに覚知されていく故障件数並びに復旧件数をそれぞれ累計した結果である。10月11日における累計の件数が各エリアの故障件数並びに復旧件数の総数となる。復旧件数を故障件数で除して復旧率と定義し、同期間における復旧率の経時変化を示した結果が図1.4.6である。図1.4.7は故障件数の中の未復旧件数を同期間において示した結果である。この様子を時空間的に示した結果が図1.4.8である。

図1.4.5から図1.4.8によれば、各エリアにおいて、9月21日から10月11日までに復旧率は漸増するものの、日ごとに覚知されていく故障件数が復旧件数を上回り、いわゆる復旧が追い付かない状況に陥り、各エリアにおいて未復旧件数がある段階まで増加しピークを迎え、その後、復旧が進捗して10月11日までは未復旧件数が一定レベルにまで低減していることがわかる。また、累計の故障件数が多かった館山エリアと木更津エリアにおいては日々覚知されていく故障件数が復旧件数を大きく上回り、未復旧件数が9月29日あるいは10月4日まで増加し続け、復旧率がなかなか改善されなかった結果、復旧が大きく長期化したことが明らかである。台風15号による固定電話の設備被害に対する復旧過程の大きな特徴と言えよう。

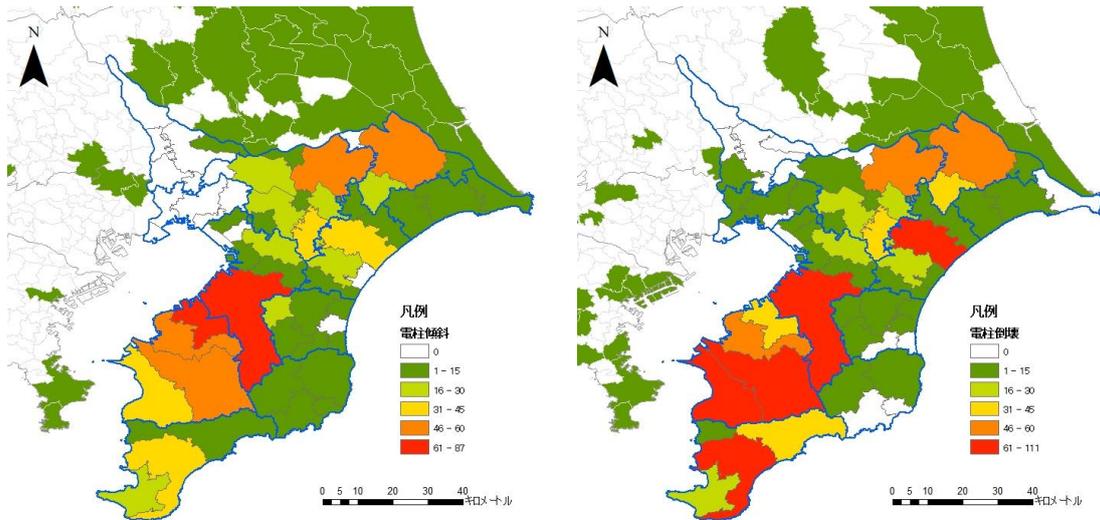
図 1.8.1 電柱の被害状況 (左：傾斜, 右：倒壊)

電柱の損壊数が最も多い千葉県内の被害状況について、その詳細を図1.8.1に示す。図1.8.2に示すような電柱の倒壊・損傷が各地で発生しており、特に、東京湾を通過した台風15号の進路東側(安房, 君津, 千葉・市原, 印旛,

香取地域)において、大きな被害が集中していることがうかがえる。
