## 4.1 高潮、高波メカニズム

#### High wave damage caused by 2019 Typhoon Faxai in Kanagawa, Chiba, and Ibaraki

### 2019年台風15号による横浜市金沢区福浦地区の高波被害および波浪追算

## Local Situation and Prediction for Vessel Drift Distance due to Typhoon FAXAI and HAGIBIS

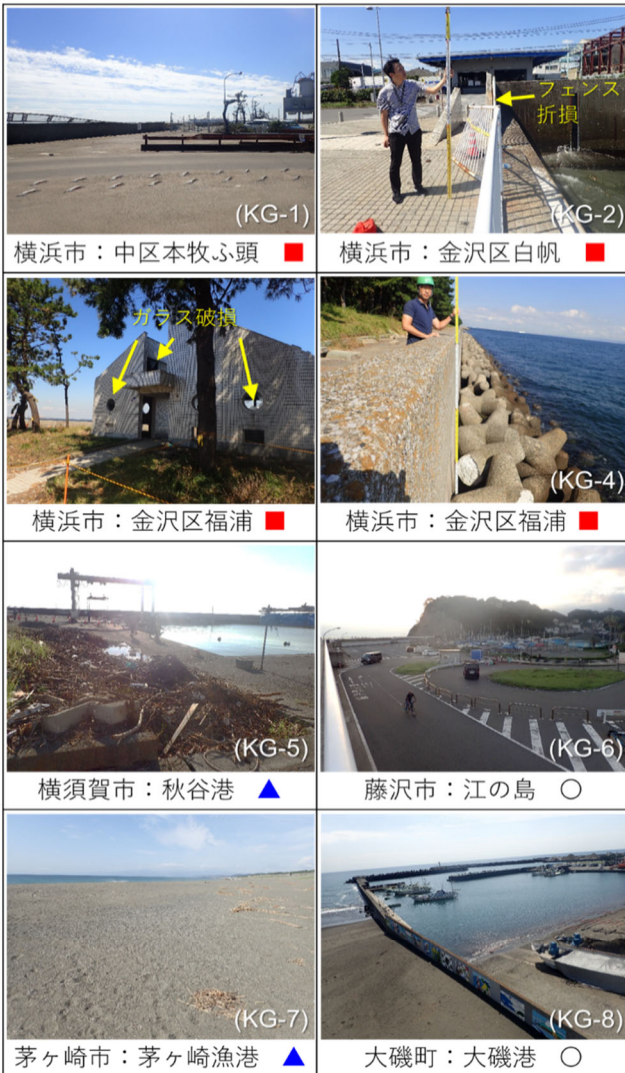
図-4.1.2.1 神奈川における調査地点の状況

神奈川では台風通過10～11日後に、横浜から真鶴の範囲で調査を実施した。明らかな高波被害が東京湾に面した横浜市中区や金沢区の港湾区域で確認された。本牧ふ頭（図-4.1.2.1のKG-1）や横浜ベイサイドマリナー近く（KG-2）では、越波により護岸上のフェンスが倒れていた。KG-1地点では広い範囲でフェンスが倒れていたが、KG-2では被害は護岸隅角部1か所のみであった。KG-2地点の護岸高さは、海面上2.7m（計測日時9/19 12:30）であった。横浜市金沢区で浸水が発生し始めたのは、9月9日午前2時頃である。同時刻の横浜新港検潮所（海上保安庁所管）の観測潮位T.P.+0.51mを基準に潮位補正を施すと、観測潮位上1.95m、すなわちT.P.+2.46mまで少なくとも波が達したと推定される。金沢区福浦地区では、東側の護岸の一部が決壊し、越波・越流により背後の工場地区で大規模な浸水被害が発生した。KG-3地点ではパラペットが倒壊し、その背後の公衆トイレで地面より約4mの高さの窓ガラスが破損していた。強風が原因の可能性も否定できないが、陸側すなわち風下側の壁部分の窓ガラスを含めて、何枚ものガラスが割れていた状況より判断すると、波による破損と考えられる。国土地理院の数値標高モデルによると周囲の標高は+3m前後であるため、越波による水塊が護岸背後でT.P.+7mくらいまで到達したと予想される。浸水発生時の潮位偏差は0.7m程度であり、極端に高かったわけではない。このため大規模な浸水の主要因は、高波やウェーブセットアップで打ち上がった海水がパラペット倒壊部より大量に流れ込んだことによるものと考えられる。八景島寄りの福浦地区南側の護岸・パラペットには目立った被害は見られなかったが、その前面の消波ブロックの一部で破損が確認された（KG-4）。また、パラペット背後約5mの歩道沿いには、緑地を保護する法尻ブロック（0.9m×0.3m×0.15m）が多数飛散していた。パラペットの天端高は計測時点（9/19 14:00）で海面上+4.1mであった。前述と同じ方法で潮位補正を行うと、T.P.+3.83m（観測潮位上3.32m）となり、越波がその高さを乗り越えたと考えられる。このように、福浦地区では東側（KG-3）でパラペットの倒壊が生じていたが、南側（KG-4）では生じていなかった。Google Earthの衛星画像で確認すると、南側の護岸は約半分の区間で消波工が設置されているが、東側は消波工が配置されていない。波当たりの違いの他、消波工の有無がパラペットの被害や越流に関係していた可能性もある。相模湾に面する横須賀市秋谷港（KG-5）は、2017年台風21号（Lan、以下2017年21号）では防波堤のパラペットの一部区間が倒壊する被害を受けていたが<sup>3)</sup>、15号では目立った被害は生じていなかった。ただし、港内の物揚げ場で越波が生じたためか、海面上約1mの場所に枝木が飛散していた。2017年21号により甚大な越波被害を受けた江の島においても<sup>3)</sup>、今回は目立った被害は確認されなかった（KG-6）。茅ヶ崎漁港西隣の海岸では流木、枝木がほぼ一直線上に漂着していた（KG-7）。ハンディー光波（TruPulse 360; Laser Technology, Inc.）で計測したところ、その位置は汀線からおよそ37mの位置、海面上1.7mであった（計測日時9/20 9:20）。近隣の小田原地点の天文潮位より推定すると、標高T.P.+2.05mに相当する。台風時の観測最高潮位（気象庁小田原検潮所）は、9月9日午前1時10分のT.P.+1.74mであったため、漂流物はピーク水位に近いところに滞留したことになる。大磯港（KG-8）やそれ以西では高波の痕跡は確認されなかった。2007年台風9号（Fitow）や2017年21号、2019年台風21号（Hagibis）の際に一部区間が崩壊した西湘バイパスも、15号では目立った被害は生じていない。また、伊豆半島の真鶴港や熱海（静岡県）でも明確な高波被害は確認されなかった。

○ 高波被害なし ▲ 高波の痕跡あり・被害不明瞭 ■ 高波被害あり

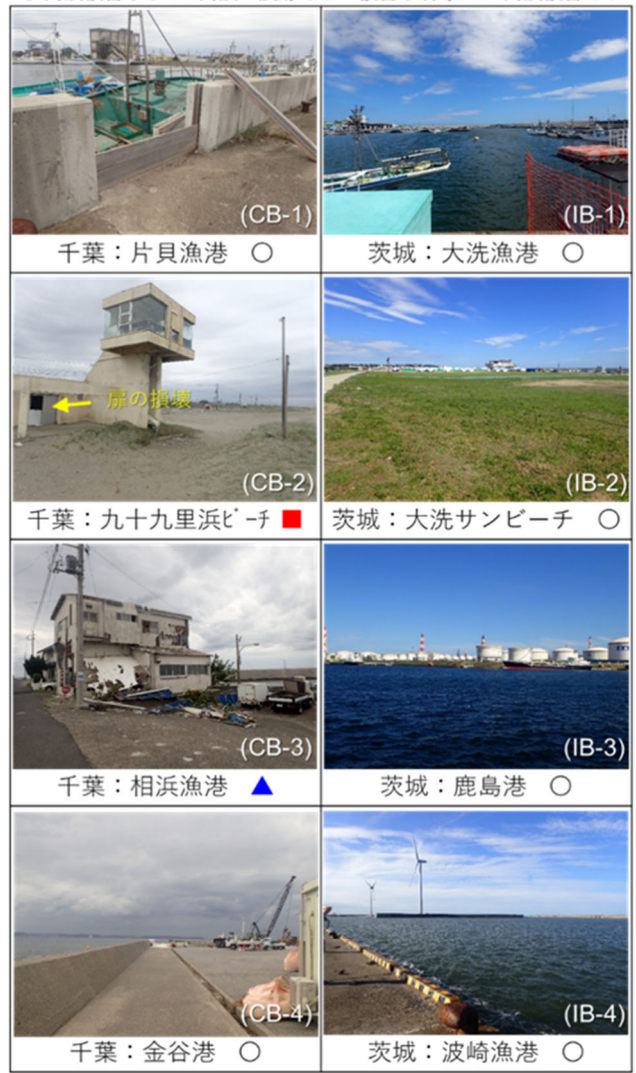
図-4.1.2.2 千葉および茨城における調査地点の状況

の範囲で調査を実施した。ただし、行程の都合上、千葉市など東京湾奥は調査できなかった。房総半島の南端に向かうにつれて屋根瓦の飛散や電柱の倒壊が多く見受けられるようになり、海岸に近い場所では屋根自体が吹き飛んでいた建物もあった。台風接近・通過時の強風のすさまじさを物語っており、このように千葉では広い範囲で強風による被害が特に顕著であった。銚子漁港、片貝漁港（図-4.1.2.2 CB-1）、勝浦漁港、小戸漁港、金谷港などを踏査したが、筆者らが確認した範囲では護岸や防波堤など外郭施設で目立った被害は見られなかった。房総半島の先に位置する相浜漁港の港内では、明らかに風による建物損壊も確認したが、この被害に高波が影響したかは不明であった（CB-3）。九十九里浜や外房、南房総、内房の海岸では、流木の漂着・打ち上がりを確認したが、海岸堤防や防潮堤などインフラに大きな被害は見られなかった。今回の調査では、九十九里浜ビーチの管理施設の扉が打ち破られている状況（CB-2）を目撃したが、これが千葉において確認できた高波被害の唯一の事例であった。ハンディー光波を用いて計測を行った結果では、この施設は汀線からおおよそ 104m の位置にあり、破損した窓ガラスの中央の高さは海面上 4.1m であった（計測日時 9/13 9:30）。窓ガラスより 1.5m ほど上の室内天井には、砂が全面に付着していた。高波が扉を打ち破り、砂を大量に巻き込んだ海水が建物内に充満したことが原因と推察される。筆者らは関東広域で大きな被害をもたらした 2017 年 21 号の直後にも千葉・房総で調査を行っているが<sup>3)</sup>、2つの台風を比較すると、千葉の高波被害については 2017 年のときの方が明らかに甚大であった。例えば、2017 年 21 号では高波により被害を受けて金谷港の護岸が大きく陥没していたが、今回は同じ場所で目立った被害は見られなかった（CB-4）。ただし、15 号直後も強風による建物被害は金谷港において生じていた。また、2017 年 21 号の際には、房総半島南端の岩礁海岸で約 80m 波が遡上し、標高約 6m の丘陵上のレストランが高波被害を受けていたが<sup>3)</sup>、今回は同じ場所で高波被害は見られなかった。建物の外壁に損傷を被っていたが、これは強風被害と判断された。

茨城県では台風通過 3 日後に県北の日立から調査を始めて、利根川河口に位置する神栖市波崎までの範囲を踏査した。風は千葉市に上陸した後、茨城県・鹿嶋市辺りを通過し、太平洋に抜けている。強い勢力を保ったままであったため、千葉ほど激甚な強風被害ではなかったものの、茨城でも所々で立木が倒れているような状況を見かけた。日立港や大洗漁港（図-4.1.2.2 IB-1）、鹿島港（IB-3）など太平洋に面する港を確認して回ったが、港内より目視で確認できる範囲で高波や高潮による明瞭な被害は見られなかった。いずれも大きな港で、冬季波浪に耐えるため、もともと防波堤の設計波が大きく設定されており、今回の高波にも難く耐えられたものと予想される。波崎漁港（IB-4）では、港内の岸壁に魚が打ちあがっていた。この地域は風が強いことで有名で、踏査時も晴天でありながら風は非常に強く、港内で 30～50cm ほどの波が立っていた。15 号の通過時にはかなりの波が港内で発達していたはずで、岸壁に越波が生じていたのではないかと推測される。大洗ビーチの砂浜海岸でも特段大きな被害は見られなかった（IB-2）。この海岸では、東日本大震災後に標高約 4m の非常に緩やかな丘陵状の傾斜堤防が築かれている。前面の砂浜も非常に広く、この堤防を乗り越えるような越波が生じていたとは考えにくい。なお、筆者らは 2018 年台風 13 号（Shanshan）の直後にも、茨城の海岸を調査しているが、このときも港や海岸で大きな被害は確認されなかった。この台風 13 号は、最終的に上陸はしなかったものの、茨城の至近をほぼ海岸線に平行に北進した珍しい台風で、発生波浪も相当に大きかったはずである。このように直近の 2 つの強い台風でともに大きな被害が生じていなかった状況を考えると、茨城の海岸は神奈川県や千葉県と比べても高波への備えが進んでいるといえる。これは前述したように冬季の高波に対する防護水準が高いことのほか、震災復興で防波堤や海岸堤防の改修が進んでいるためと考えられる。

○ 高波被害なし ▲ 高波の痕跡あり・被害不明瞭 ■ 高波被害あり

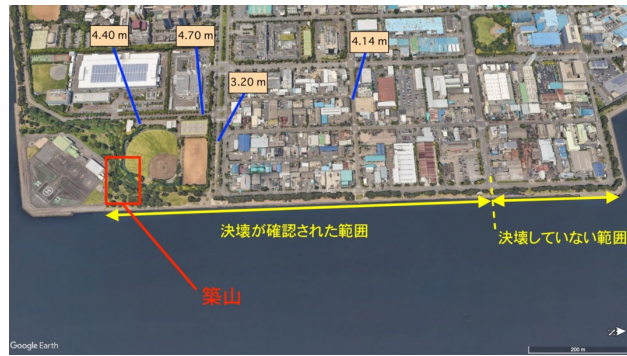
高波によって東側の護岸の一部が決壊し、後背地域に越波と越流被害が生じた横浜市金沢区福浦地区での現地調査の結果をまとめる。図-4.1.2.2は福浦地区の衛星写真である。浸水高さの計測結果は氾濫時の天文潮位からの高さに補正した。海岸から300m離れた計測点で4mを超える浸水高さを確認した。また、東京湾に面した護岸のうち北側約200mの範囲には決壊は見られなかったが、南側約900mにわたって部分的に決壊した。図-4.1.2.3は決壊した護岸の一部を示している。天端高1.49mのパラペットの上部0.51mが抜けるように倒壊した。

図-4.1.2.2 福浦地区の衛星写真. 浸水高さの計測結果は氾濫時の天文潮位からの高さに補正した. さらに護岸が決壊した領域と築山の位置を示した. (Google Earthに加筆)

国土地理院の数値標高モデルより護岸近傍の標高は+3mである。決壊したと考えられる9日2時の潮位偏差が約0.8mであったので、波浪の打ち上げ高は最低でも約3.7mを超えていたと考えられる。後背地への浸水被害は、打ち上がった海水が護岸の決壊部分から流入したとみられる。

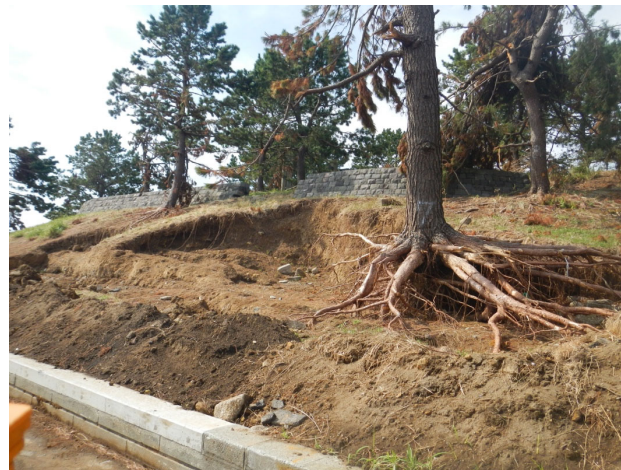
また、南側には高さ10m程度の小高い丘（築山）があり、その斜面に遡上した越流の洗掘跡が見られた（図-4.1.2.4）。築山の頂部は図-4.1.2.4の石垣の奥にあり、T.P. +10.7mの位置に塩枯れ跡が確認され、これが同地域で最も高い位置にある痕跡であった。この痕跡により、高波の遡上が10mを超えたと報じられたが<sup>3)</sup>、図-4.1.2.5の遡上跡は築山の中腹で途切れており、頂部まで遡上が達したとは考えにくい。

図-4.1.2.4 築山の斜面の洗掘の様子

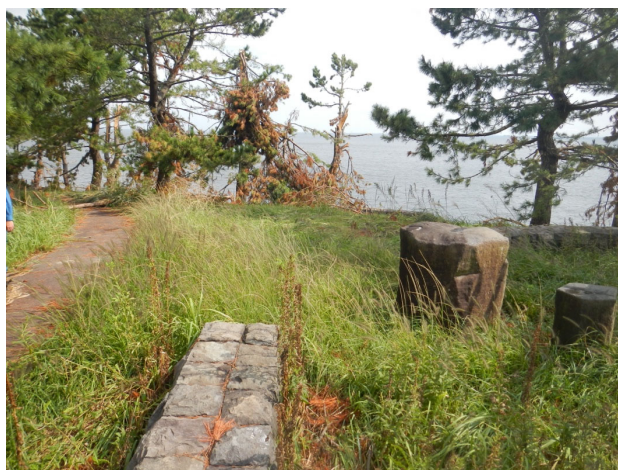
図-4.1.2.5 築山の頂部の塩枯れの様子

第2節で築山頂部の痕跡と洗掘位置が離れていることを指摘した。この場合、強風により空中に巻き上げられた水塊が離れた地域に飛来した可能性がある。台風ではその内部に短命で微小な旋風が生じている場合があり、これが局所的なスケールで陸上への侵水に影響していると考えられる。

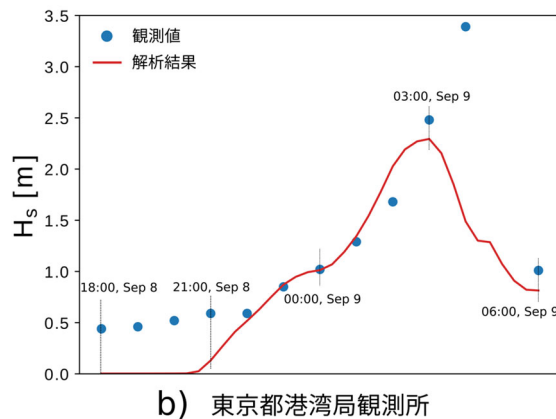
計算結果を東京湾内の2つの観測地と比較する。8日の18時から、Faxaiが東京湾を通過する9日6時頃までの約12時間を比較対象とした。東京湾口に位置する第二海堡の波浪観測値はNOWPHASより取得した<sup>6)</sup>。図-4.1.2.6 a)ではピーク時の観測値に欠損が多く、波浪の発達の様子が不明であるが、9日の2時過ぎに有義波高のピークを迎えたことがわかる。しかしながら、第二海堡では3.5m近くの有義波高が生じたと考えられ、本計算のモデルでは2.7mが有義波高の最大値となっている。

図-4.1.2.6 東京湾内2地点での有義波高の比較. a) 第二海堡, b) 東京港湾局観測所<sup>6),7)</sup>

図-4.1.2.6 b)は東京都港湾局による観測値との比較である<sup>7)</sup>。8日の22時から9日の3時までは波浪の発達の傾向を捉えられているが、ピーク時の波高は観測値よりも小さくなった。観測地と台風的位置を考慮すると、9日の4時前後に最大有義波高3.5mの波が生じたと考えられる。

いずれの地点においても、有義波高の最大値は計算結果では2.5m前後となったが、観測値によると3.5m程度の波が生じたと考えられる。一方で、波高がピークとなる時間は概ね一致している。

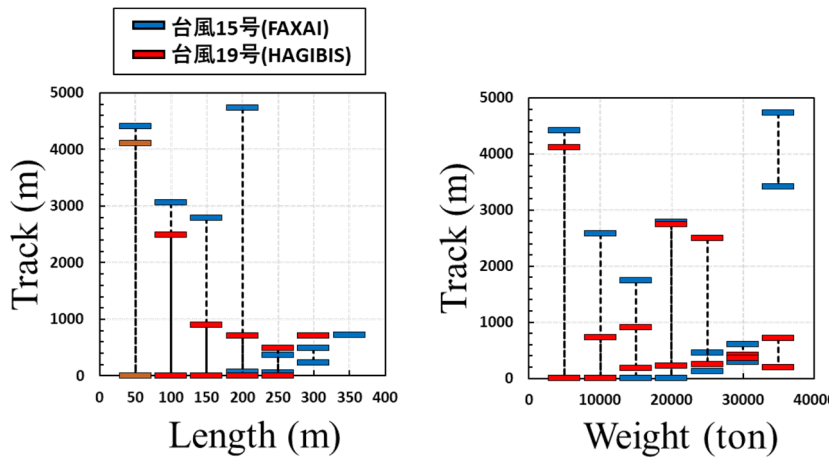
図であり、船舶の全長50 m毎、重量5,000 t毎の最大値と最小値を示している。重量は船舶の全長、型幅、喫水深、海水密度（1.025 kg/m<sup>3</sup>）から算出し、移動距離は、台風15、19号時の船舶の移動開始から終了までを直線で近似しそれぞれ算出した。台風19号時に比べ、台風15号時の方が移動距離が長いことがわかる。これは、台風15号は移動速度が遅く、長く湾に停滞しており、結果として船舶への風の作用時間が長かったことが挙げられる。また、台風15号時は、全長200 m級、重量30,000～35,000級の船舶の移動距離が長いが、全体的な傾向として船舶規模が小さい方が移動距離が長く、走錨距離も長かったことがわかる。図は台風15、19号時の船舶規模の分布を示しており、どちらの台風時も全長30-39 m、60-79 m級の船舶が多く、重量は軽くなるほど船舶数が多いことが確認できる。また、船舶規模の分布と移動距離の関係から、走錨に陥りやすい規模の小さい船舶が東京湾に多く所在していたことがわかる。

図-4. 2. 1. 3 (a)船舶の全長と移動距離、(b)重量と移動距離の関係

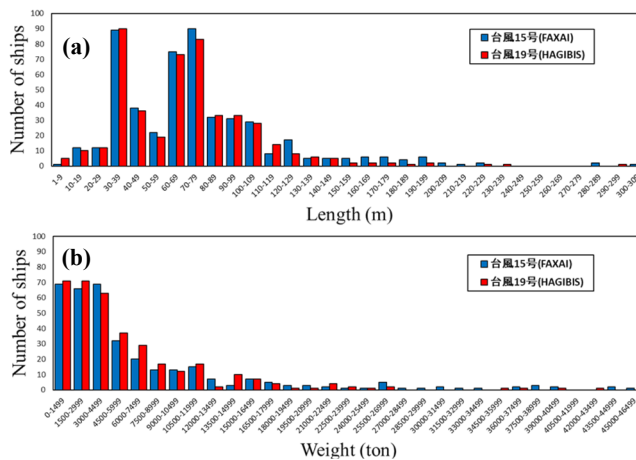
図-4. 2. 1. 4 (a)船舶の全長と船舶数、(b)重量と船舶数

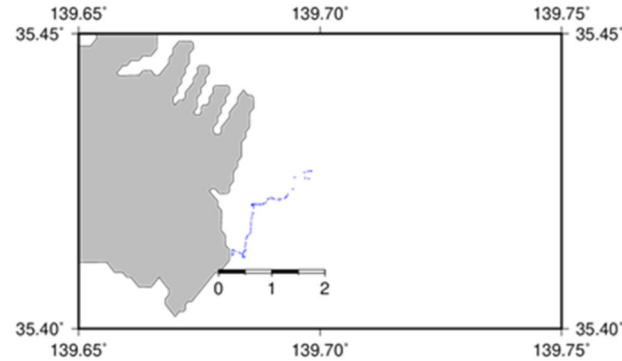
図-4.2.1.5 南本牧のはま道路に衝突した船舶の漂流経路

台風15号により、9月9日3:10頃に走錨した船舶が横浜市南本牧のはま道路に衝突した。本船舶の詳細を表-4.2.1.1に示す。本船舶は、9月8日5:30頃(JST)に横浜沖で錨泊を開始し、9月9日1:30頃(JST)、強風により流され衝突に至った。漂流開始から衝突までの経路を図-4.2.1.5に示す。当時の風向きは東から北向きであり、風下方向に漂流している。徳永ら(2019)は、走錨に陥り漂流した船舶は、風下方向にほぼ線形に漂流しており、その漂流方向や標着地点は、錨鎖の外力を考慮せずとも数値解析で概ね再現できることを示している。しかし、本船舶は線形ではなく、風下方向に蛇行しながら漂流しているため、錨鎖や主機を使用して抵抗の効果があったと考えられる。

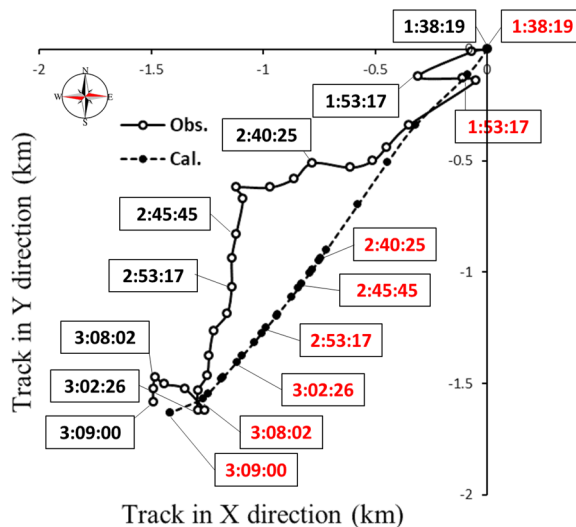
図-4.2.1.9 台風15号時における衝突船舶の軌跡と再現計算の比較

計算負荷軽減のため、高潮推算と同様に船舶漂流計算は2段階のネスティングを行い、それぞれ3つの領域で計算を行う。領域の計算条件とそれぞれの船舶の計算期間を表-4.2.1.3に示す。尚、実際に船舶が漂流を開始した時間を計算開始時間とした。図-4.2.1.9は、AISデータによる船舶の航跡と計算結果の比較図を示しており、しかし、実測値の蛇行している航跡を再現できておらず、計算値は線形に漂流する結果となったが、漂流方向、衝突地点は概ね再現できている。

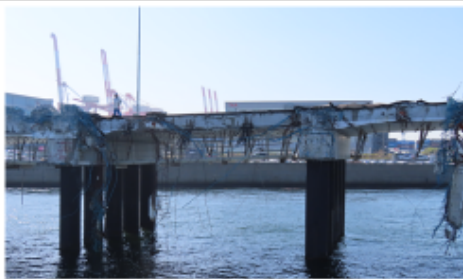
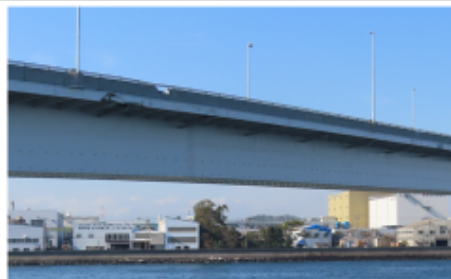
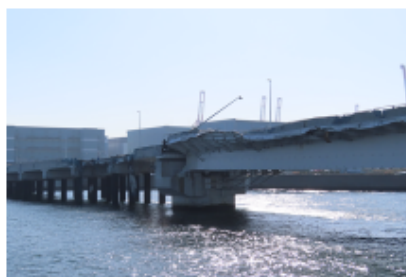
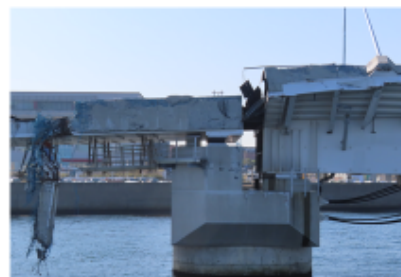
図 4.2.2.2(1) 本牧はま道路の被災状況（橋脚）

PC栈橋部分

箱桁橋部分

PC栈橋と箱桁橋の接合部分①

PC栈橋と箱桁橋の接合部分②

衝突船舶は船尾が繰り返しの衝突したと考えられており、プレキャストの栈橋が座屈被害を受けていた。係留船舶の漂流(走錨)に伴う橋脚被害は2018年の台風19号においても大阪湾で関西空港島連絡橋の一部損壊事故等で問題となっており、今後、アンカーの重量化等による走錨対策が課題となる。

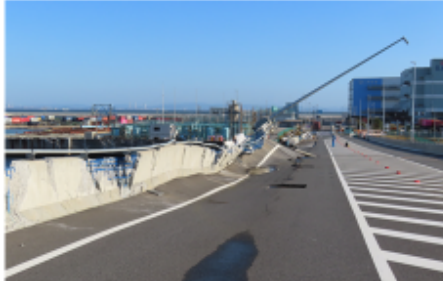
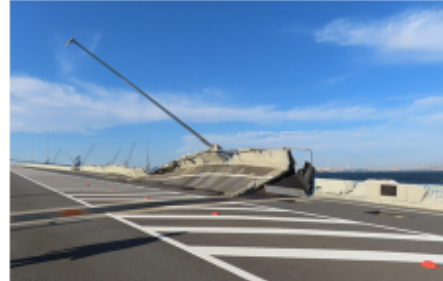
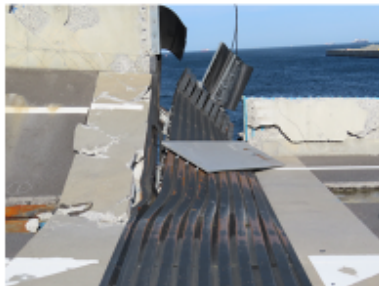
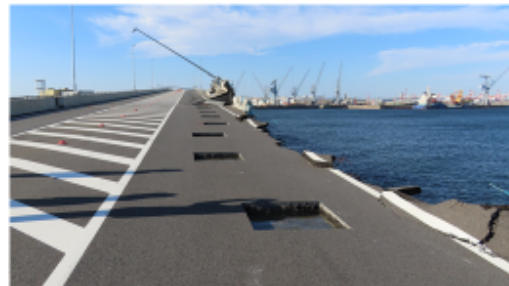
図 4.2.2.2(2) 本牧はま道路の被災(上部工)

南本牧はま道路は南本牧ふ頭と首都高を繋ぐ全長6.0kmの臨港道路である。そのうち約610mは南本牧運河上に架かっており、海上部分は110mのPC栈橋部分と500mの鋼床版箱桁橋部分からなる。台風1915号の際には、本牧ふ頭沖に停泊していた貨物船が強風によって走錨し、南本牧はま道路の橋桁に衝突した。これにより、PC栈橋部分及びPC栈橋と箱桁橋の接合部分において、船舶が下から突き上げたことによる床版のめくれ上がり、繰り返しの衝突による壁高欄及びPC桁の脱落、接合部における伸縮装置の破壊といった被害が生じた。

箱桁橋部分床版のめくれ上がり①

箱桁橋部分床版のめくれ上がり②

PC栈橋と箱桁橋の接合部分

PC栈橋部分

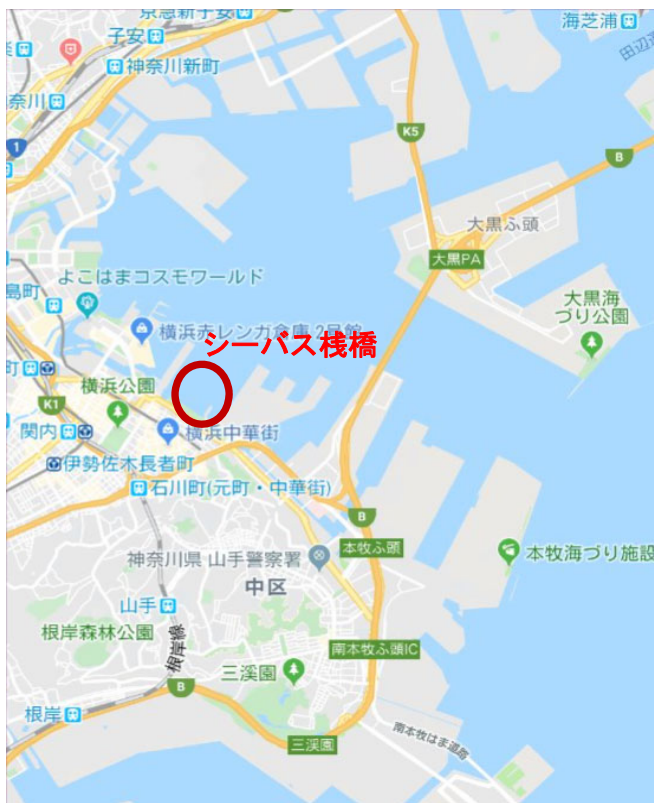
図-4.2.2.3 山下公園棧橋の位置

横浜港内の船舶の漂流による沈船事故としては、定期航路である“シーバス”の沈船と漂流が注目できる。シーバスは、横浜の観光名所である山下公園とみなとみらい地区および横浜駅を結ぶ定期航路であり、おおよそ20分毎に乗客を運んでいる。台風来襲時の9月4日3:00頃山下公園に係留していた2隻の船は、波により大きく動揺し、通常より多くの係留索で係留されていたにもかかわらず、ロープが切断され、1隻がその場で沈没、1隻が漂流し、隣に係留されている氷川丸にぶつかるような形で止まっていた。

図-4.2.2.3に山下公園の位置を示す。なお、事故の2週間後に来襲した台風19号については、避泊係留位置を図の左手奥の横浜駅裏手の遮蔽された水域に位置する“横浜駅栈橋”に変更して、係留索の切断をまぬかれたとのことである。なお、台風19号については、港湾における被害は確認されていない。図-4.2.2.4は沈没船事故が生

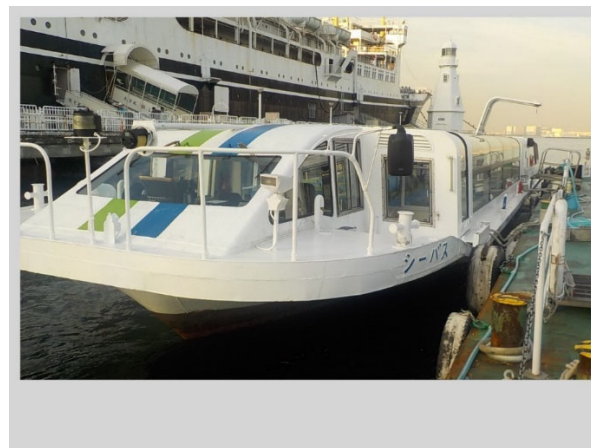
図-4.2.2.4 シーバスの係船状況

じた山下公園浮き桟橋におけるシーバスの通常時の係留状況を示す。シーバスの長さ、幅、高さおよび重さは、それぞれ約 20m、5m、2m および 45 総トンである。係留ロープは、ナイロン製の径 30 mm を使用しており、通常の日時係留は 8 本で係船するが、今回の台風では増し取りを行って 12 本のロープを用いた。図-4.2.2.5 に係留の様式図を示す。

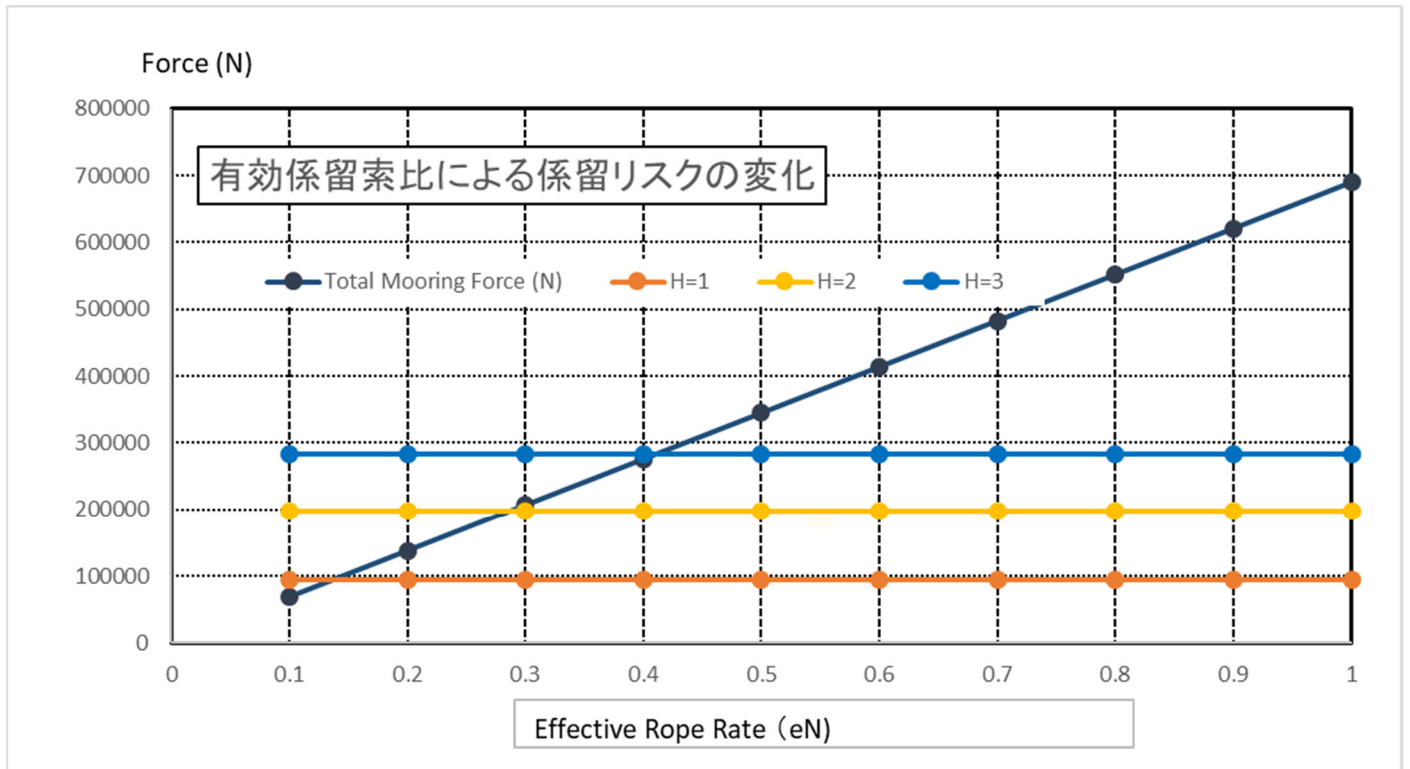
両者の  $eN$  に対する変化を計算したものが図-4.2.2.7 である。この図より、波高を 3m 程度と考えると、 $eN=0.4$  程度で係船索は保持できなくなり、沈船あるいは漂流現象が生ずる可能性が高くなることが分かる。逆に、 $eN$  が 1.0 に近づくほど船舶の安全性は高くなる。このためには、AI 等を活用した係留張力を測りながら係船索長を調整する新しいシステムの開発等の技術革新が必要になってくる。

図-4.2.2.7 有効係留索比に対する波力と係船張力の変化

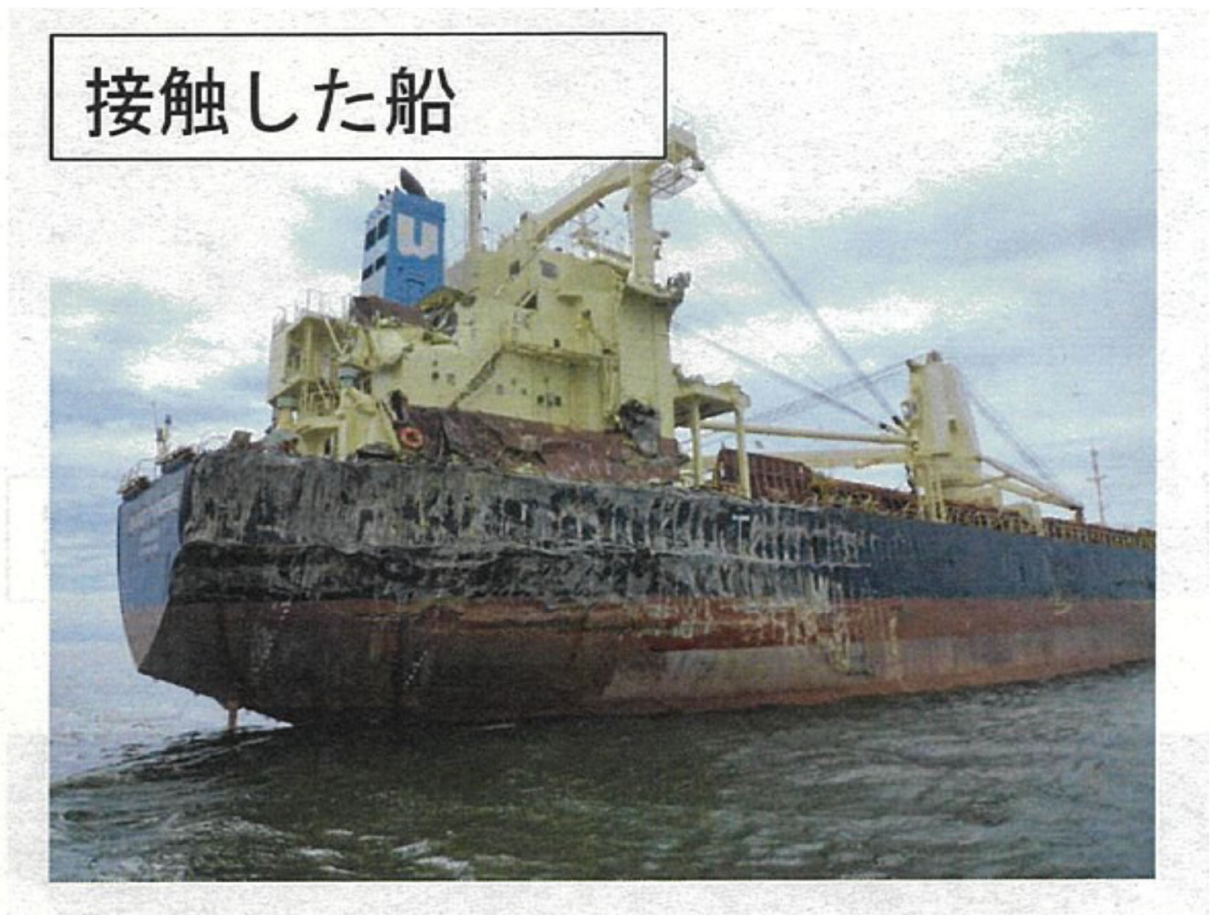
図-4.2.2.9 衝突した ぶんご ぷりんせす 号 (排水量 20,228ton)

その 1 隻が、前述の“横浜はま道路”にぶつかり交通障害を与えた“ぶんご ぷりんせす”（図-4.2.2.9）である。図-4.2.2.10 は船舶係留の模式図で、船体はアンカーを打った後に地鎖を垂らして所定の泊地に係船されている。一般には中型船以上は風が吹くと風抗力により押し流されて、さらに強い風が吹くとアンカーの把駐力よりも大きくなり、アンカー（錨）が外れる。これを“走錨”といい、地鎖の有する摩擦力のみで抵抗をしているのみの状態となる。現在の対策は、走錨をたとえても、何にも当たらないような場所に錨を打つことというもので、急激な風の変化等を考慮したものではない。今後は、高把駐力アンカーの開発等の技術開発が必要と考えられる。

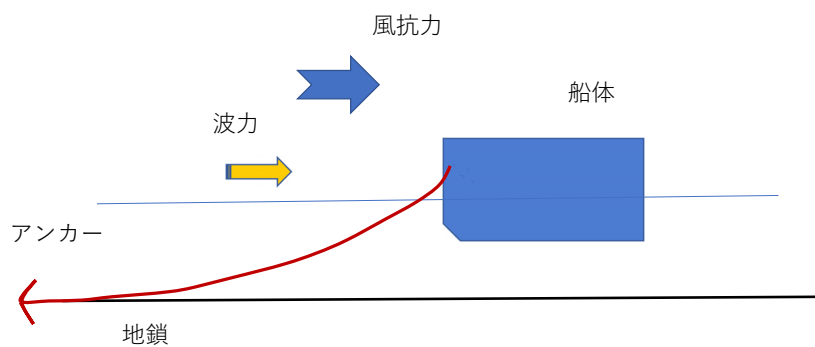
- アンカーが外れて、地鎖による把駐力のみになる。→ 走錨が始まる。
- ◎ 走錨してもいいような位置に停泊しなさい。  
(勧告)

図-4.2.2.10 船舶係留の模式図

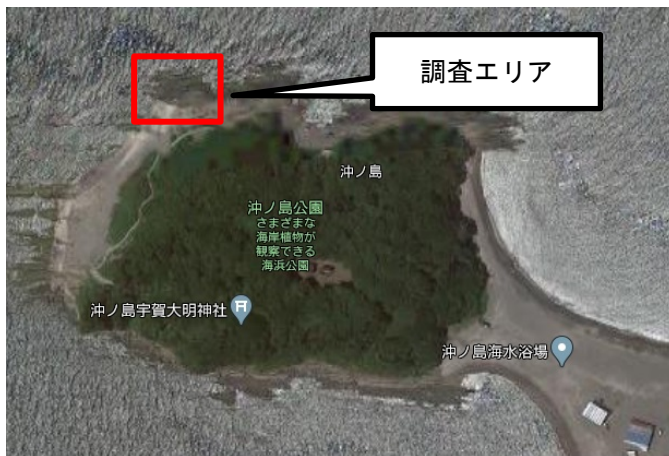
図-4.3.1.1. 沖ノ島前景。赤い四角は調査エリア。

2020年2月23日にNPO法人たてやま・海辺の鑑定団の竹内聖一氏によって、同地域にある巨礫群の分布調査が行われた。調査エリアは図-4.3.1.1に示した通り、沖ノ島北西部である。このエリアには3つの巨礫が陸上部に打ち上げられていた(図-4.3.1.2)。図-4.3.1.3に示しているそれぞれの巨礫の寸法は岩①(長辺約120cm 短辺約60cm 高さ約30cm)、岩②(長辺約130cm 短辺約100cm 高さ約20cm)、岩③(長辺約250cm 短辺約140cm 高さ約30cm)である。現地調査にあたったNPO法人たてやま・海辺の鑑定団によると、岩の付着物は石灰藻類サンゴモ科に属するヘリトリカニノテ (*Marginisporum crassissima*) またはヒライボ (*Lithophyllum okamurae*) の残骸と推測されている。両種とも潮下帯に生息し、後者は潮間帯下部も生息域としている。このことから、これらの巨礫は潮下帯より水深が深い地点から陸上に打ち上げられたと想定できる。
