# リモートセンシングの 応用・解析技術

# 1. 高分解能 SAR 画像における橋梁の後方散乱特性

千葉大学 劉 ウェン 国立研究開発法人防災科学技術研究所 山崎 文雄

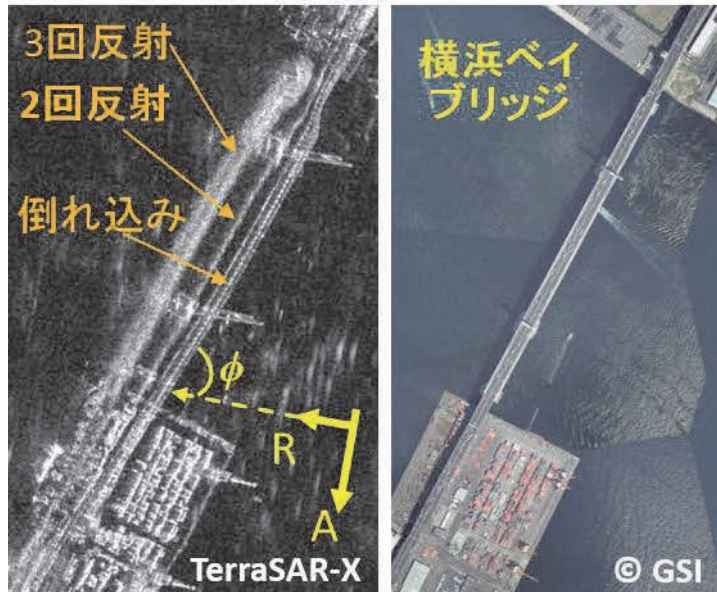
図1 横浜ベイブリッジ  
高解像度衛星 SAR 画像 (左) と国土地理院の航空写真 (右)

水域上に位置する橋梁は、水面との相互反射により複雑な反射モデルを示す。Soergel ら<sup>12)13)</sup>の研究によると、水面を横過する大規模な橋梁は、橋軸とマイクロ波の照射方向 (レンジ方向) のなす鋭角である照射角  $\phi$  が  $90^\circ$  のとき、倒れ込み、2 回反射、3 回反射の影響により、3 本以上の縞で投影される。横浜ベイブリッジの SAR 画像と航空写真を図 1 に示す。マイクロ波の照射方向に近い (ニアレンジ) 側から、倒れ込み、2 回反射、3 回反射による投影が順に見られる。倒れ込みは、おもに主桁の上部と側面から直接反射したマイクロ波がグランドレンジ (GR) に投影されたものである。2 回反射は、入射したマイクロ波が橋梁の側面に当たって水面に反射し、水面からセンサ方向へ反射した信号、また

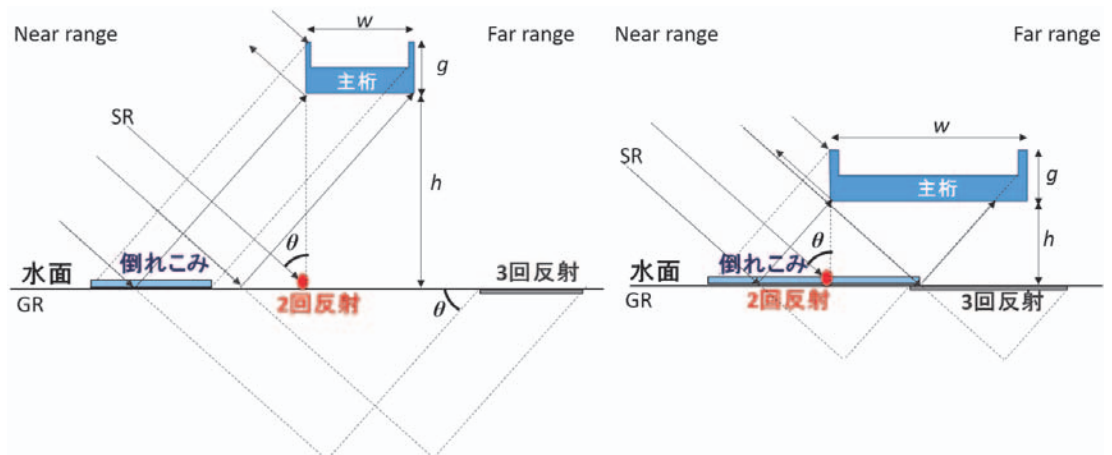
図2 橋軸と垂直方向からマイクロ波が照射した場合における橋梁の反射・投影モデル

はその逆の順番でセンサ方向へ戻った信号がGRに投影されたものである。3回反射は、水面で反射したマイクロ波が主桁の下部に当たって、同じ経路で水面へ戻り、水面からセンサ方向へ反射した信号が投影されたものである。このような3本の縞状投影は、桁下高の高い大規模な橋梁で見られる。一方、橋梁の桁下高が低いとき、倒れ込みと2回反射や、倒れ込みと3回反射が重なって投影される場合がある。これらの投影モデルを図2に示す。倒れ込みと2回反射が重なる条件を式(1)、3回反射と重なる条件を式(2)に示す。

(a) 大規模橋梁

(b) 小規模橋梁

$$h < w \tan \theta \quad (1)$$

$$h < w \sin^2 \theta \quad (2)$$

ここで、 $w$  は主桁の幅、 $h$  は桁下高を表す。 $\theta$  はマイクロ波の入射角である。

橋軸とマイクロ波の照射方向のなす鋭角である照射角  $\phi$  が  $90^\circ$  ではない場合、マイクロ波の2回反射や3回反射の経路が変わり、投影は異なったものになる。その場合、桁幅  $w$  が  $w/\sin \phi$  となり、 $\phi$  が0に近づくほど倒れ込みが2回反射や3回反射と重なりやすくなる。高い桁下高を有す大規模橋梁においても、撮影条件により重なった縞が見える場合がある。
