特集2 タイ洪水調査報告

本誌編集委員の山崎 文雄氏(千葉大学教授)は、2011年11月5日から7日にかけて、タイ中部にある同国の首都バンコクおよびその周辺地域を訪れ、洪水の状況を調査した。ここでは、その際に撮影した写真を紹介するとともに、被災地の状況を解説する。

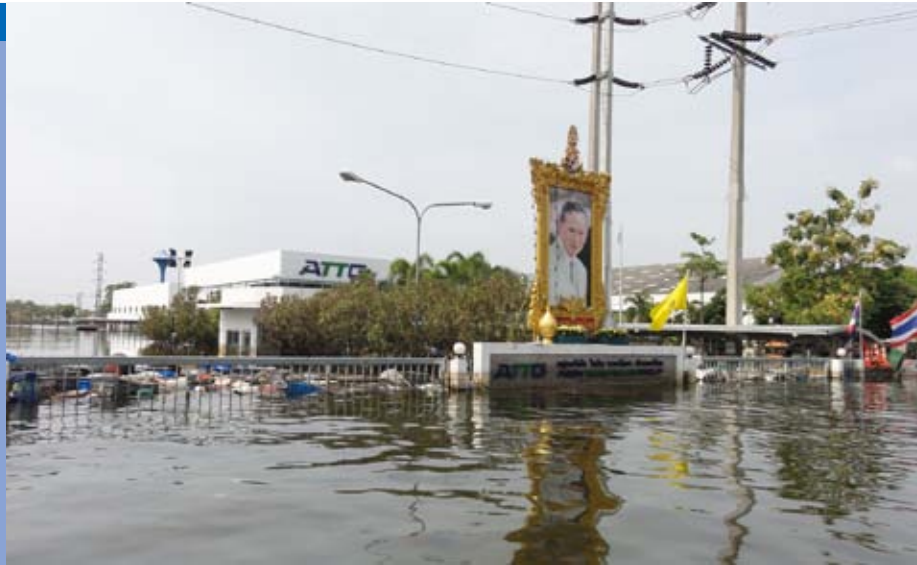
ナワナコン工業団地内の様子

ナワナコン工業団地は、バンコク中心部から約50km北方、パトゥムタニ県に位置する。1971年に開所し、現在190社が入居しているが、そのうち家電・部品加工メーカーを中心に104社が日系企業である。同団地は、10月17日に北側の運河が決壊して浸水した。筆者らが調査したときは、同団地の一帯は深さ約2mの水に完全に覆われ、全ての工場は1階が完全に水没していた。道路はまさに川のように、電柱や並木によって辛うじて道路と判断できる状況であった。

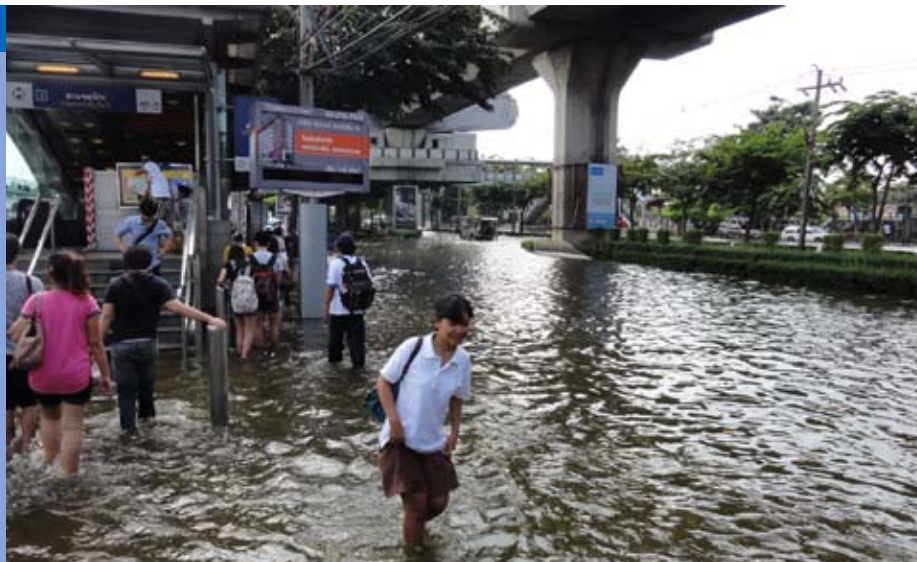
バンコク市内の地下鉄駅

タイ中部の洪水は11月初旬にはバンコク市内の北部に達した。写真は、11月7日の地下鉄チャットチャック公園駅出口の様子であり、乗客は駅を出るとすぐに水の中を歩く状態であった。地下鉄出口の道路は、歩道で約20cm、車道で約40cm冠水している。地下鉄駅は出入口を高くし、防水扉を設置するなどの対策のほか、駅出入口の数を減らして、浸水地域においても支障なく運行していた。地下鉄駅の右上に見える高架市内鉄道BTSも、正常に運行していた。

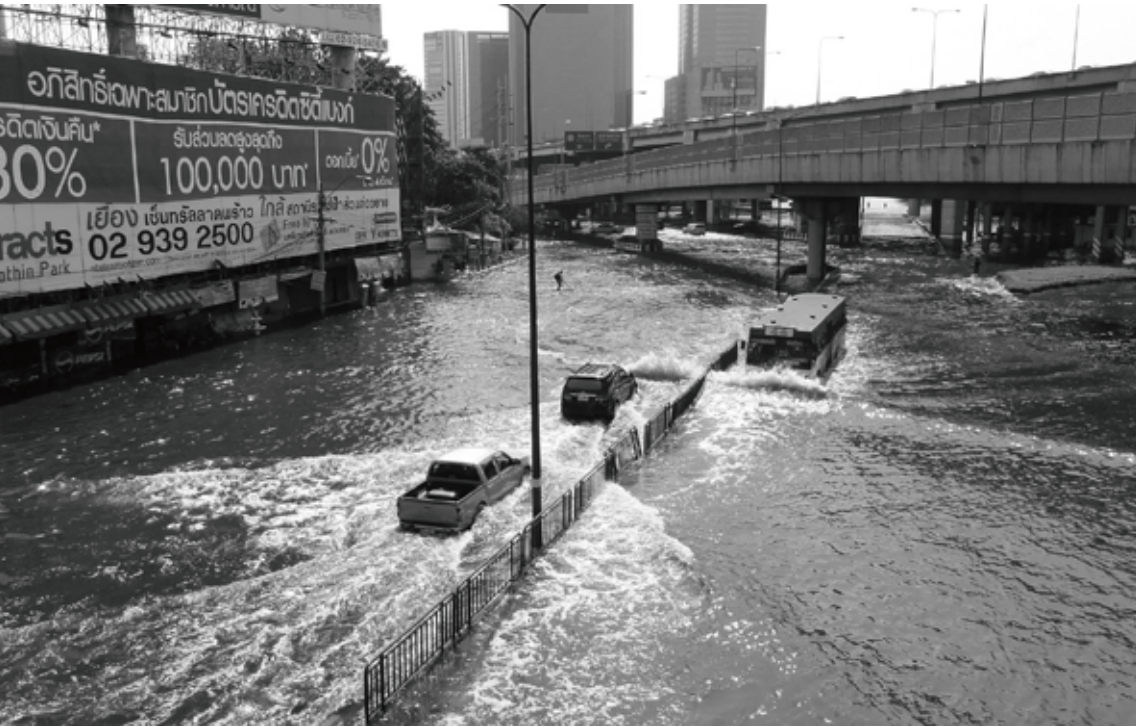
バンコク市内の幹線道路

バンコク市内北部にある地下鉄パホンヨーティン駅の周辺道路の冠水の様子。道路は40cm近く冠水しており、通行できる車両は車高の高いトラック、バス、4輪駆動車のみであった。このような幹線道路の状況であるが、庶民の足である市内バスは、本数を減らしながらも運行していた。

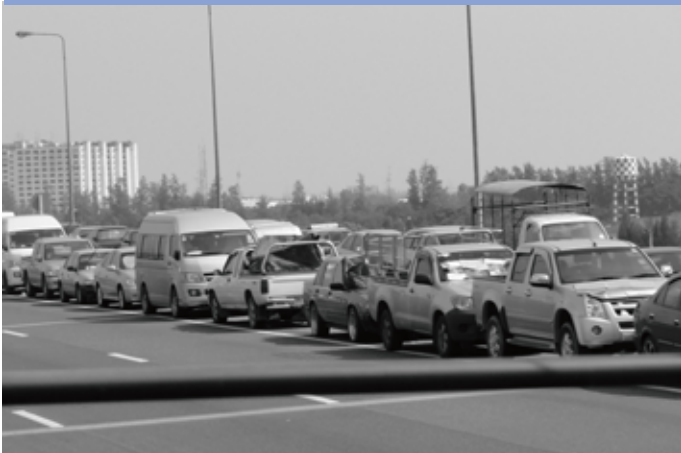
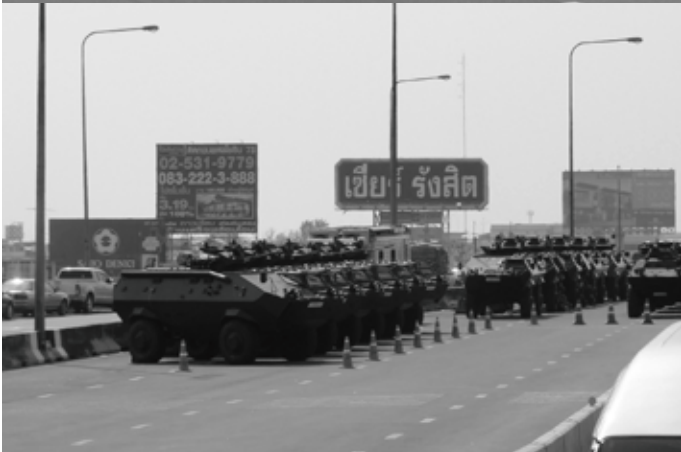
高速道路は駐車場

洪水を避けるために、多くの車両が冠水の危険のない高架道路や高架駐車場に避難していた。バンコクとアユタヤを結ぶ高架高速道路は、まさに駐車場の感を呈していた。下の写真に見られるように、軍の装甲車までもが、高速道路の料金所スペースに避難していた。

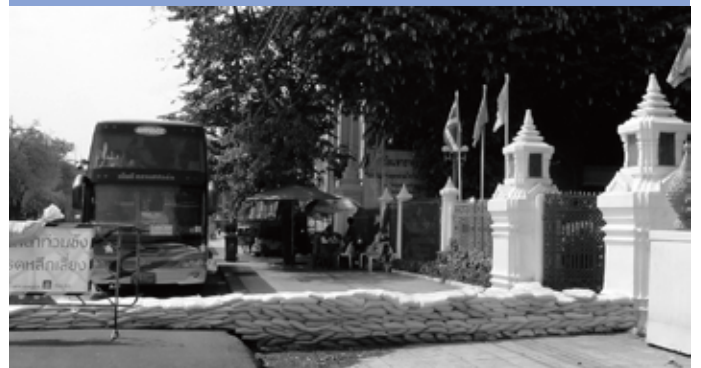
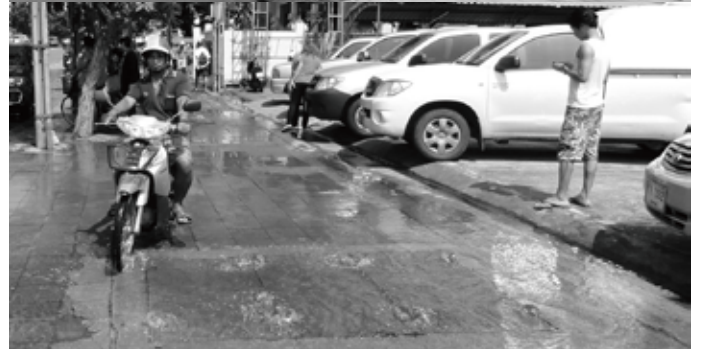
洪水への備えと下水からの浸水

バンコク中心部にも洪水が迫り、道路の所々や立体交差のアンダーパスで、浸水を食い止めるための土嚢などが設置されていた。また、市内の多くの建物の周囲も、土嚢やブロック遮水壁による防護策が施されていた。しかし、水の流れは、地上の対策だけでは抑えることが難しい。下の写真は、歩道上の地中配管設備の蓋から溢れ出る水の様子である。一緒に調査を行なったタイ人の研究者によると、自宅周囲に浸水防護対策を行なったが、トイレから下水が逆流したほか、配管隙間からも水が浸入し、結局、自宅の浸水を防げず、今は実家に避難しているとのことであった。
