2010年チリ地震・津波災害の現地調査  
- 広域被害分析に向けたGISの構築 -  
**DAMAGE INVESTIGATION OF THE 2010 CHILE EARTHQUAKE  
AND TSUNAMI**  
- **CONSTRUCTION OF GIS FOR DAMAGE ANALYSIS** -

**ABSTRACT:** This paper presents the results of field survey conducted by the authors after the 2010 Chile earthquake. The authors visited the affected area about a month after the earthquake occurrence. The GIS datasets for building damages in Talca and tsunami inundation areas are constructed in this study and a series of fundamental analyses are performed using the digital elevation model (DEM). In addition to that, the availability of satellite images captured after the earthquake to detect damaged buildings in Talca is discussed using the GIS data constructed in this study.

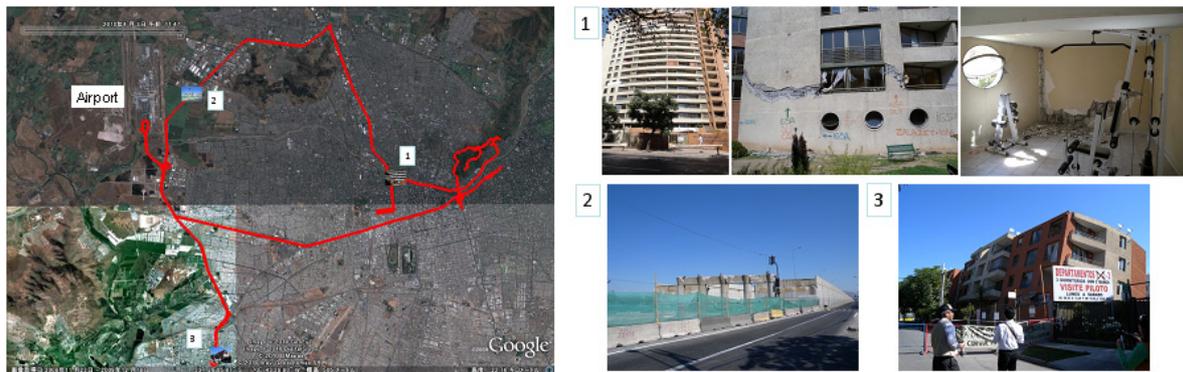
図1 Santiagoの調査ルートと主な被害写真

図1にSantiago市内における被害調査ルートと主な被害写真を示す. 調査ルートは, ハンドヘルドGPS<sup>9)</sup>で記録したルートを表示させたものである. また現地にて撮影した写真もExifに位置情報が書き込まれているため, 撮影場所の特定が可能である. Santiagoでの地震被害の例としては, 調査ルートの1で示している地点で20階建ての集合住宅 (2003年築, RC造) の低層部の柱や壁がせん断破壊している様子が見られた. 地点2では, 環状高速道路の道路橋が落橋している. 地点3では, 5階建ての集合住宅 (2005年築, RC造) の1階部分が層崩壊した.

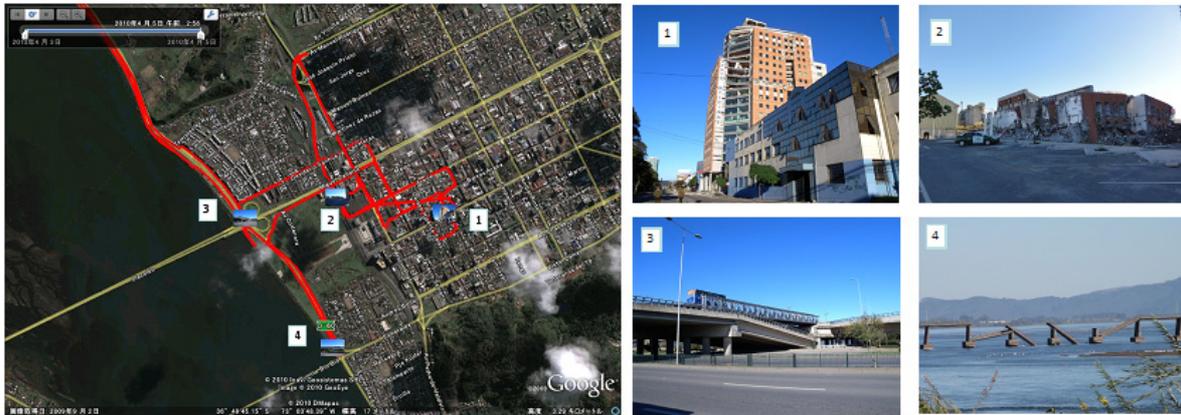
図2 Concepciónの調査ルートと主な被害写真

Concepciónでの調査ルートと主な被害写真を図2に示す. 地点1では, 市街地に位置する21階建てRC造の高層オフィスビルが, 正面12階付近の中間層で層崩壊して上層部が道路側に傾いていた. 地点2では, 15階建てRC造の集合住宅が1階部分から完全に転倒していた. 地点3, 4では, Biobio川を渡るLlacolén橋や旧Biobio橋<sup>3)</sup>の落橋被害がみられた. とくに, Llacolén橋はBiobio川を渡す重要な道路であることから, 地震から2日後には落下した橋の上に仮設の橋が架けられたとの証言が得られた. また市街地では, レン

ガ造やアドベ造で被害を受けた建物も複数確認された。

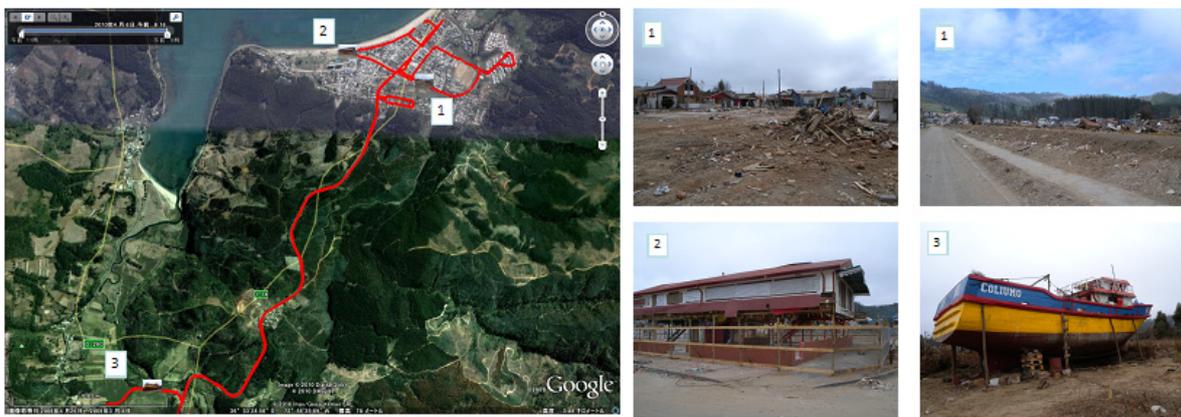
図3 Dichatoの調査ルートと主な被害写真

津波による被害が甚大であった都市の一つであるDichatoにおける調査ルートと主な被害写真を図3に示す。Dichatoでは町の80%以上が津波による被害を受け<sup>10)</sup>、地点1の2枚の現地写真のような様子であった。海岸付近には、1階部分が津波によって流されている建物が存在したり（地点2）、川を遡上して流された船が地点3で確認された。

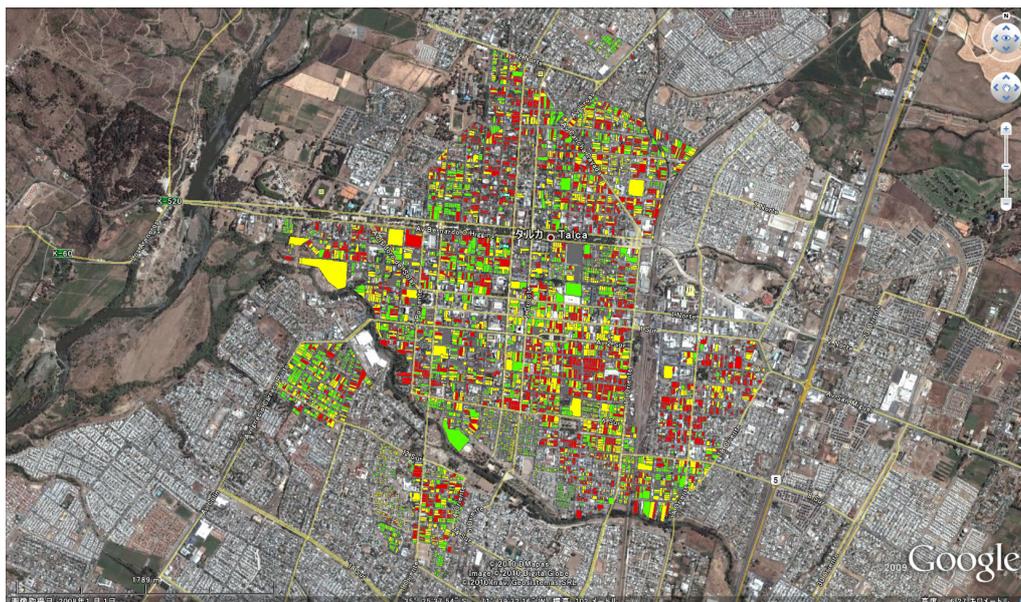
図 4 Talca の建物被害地図の地理座標系への投影

2010年4月7日にマウレ州役場にてヒアリング調査を行い、Talca中心部での建物の被害程度を表す地図画像を入手した。これは、現場での建物被害調査をもとに、敷地を表すポリゴンに建物の被害程度（4分類）の情報が与えられたものである。これは3月31日時点での情報を図化したものである。そこで、本研究ではこの画像データをArcGIS上で地理座標系に投影し、被害程度を属性データにもつ敷地を表すポリゴンを作成した。この際には、Google Earthで表示される道路線をベースマップとしてArcGISのジオリファレンス機能を用いて位置合わせを行った。作成したGIS形式ファイル（shpファイル）をGoogle Earth形式（kmlファイル）に変換し表示したところ（図4）、位置合わせは良好に行えたことが確認できた。

地理座標系に投影することができた敷地区画の総数5617のうち撤去すべき（赤）と判定されている建物は1559棟（27.8%），修復可能（黄）は1872棟（33.3%），無被害（緑）は1864棟（33.2%），情報無し（灰）は322棟（5.7%）となっている。3月31日時点で登録されている地域のほぼ全域に撤去すべきと判定されている建物が分布していることが確認できる。Talcaの典型的な建物タイプは1960年代～70年代に建てられたアドベ造または無補強組積造であり<sup>11)</sup>，それらが多大な被害を受けている。一方，現行の耐震基準に則って建設された構造物は修復可能な軽微な被害にとどまっていることが報告されている<sup>11)</sup>。

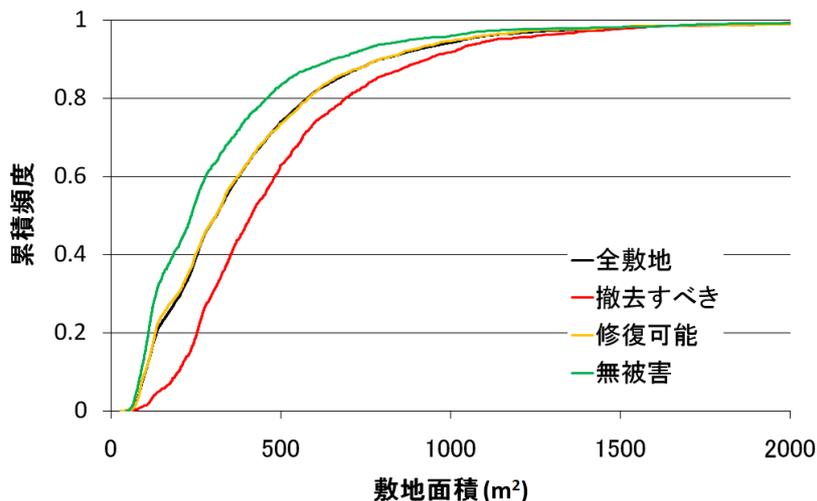
図 5 建物被害程度ごとの敷地面積の累積頻度分布

図5に，建物の被害程度ごとの敷地面積の累積頻度分布を示す。地理座標系に投影できた敷地の平均面積は約430m<sup>2</sup>であり，修復可能と判定された建物の敷地の平均面積はほぼ等しい値を示している。一方，無被害と判定された建物の平均敷地面積は約340m<sup>2</sup>と最も小さく，撤去すべきと判定された建物の平均敷地面積は約510m<sup>2</sup>と最も大きいことが分かる。この結果には，図4に示した南部の敷地に無被害と判定されている建物が多く，それらの敷地面積は約150m<sup>2</sup>程度と小さいことが影響していると考えられる。新しく建てられた建物が区画整理などを実施した後に小さな敷地に建てられている可能性もあるが，本データには建築年代に関する属性は付与されていないので，今後の検討課題と考えている。

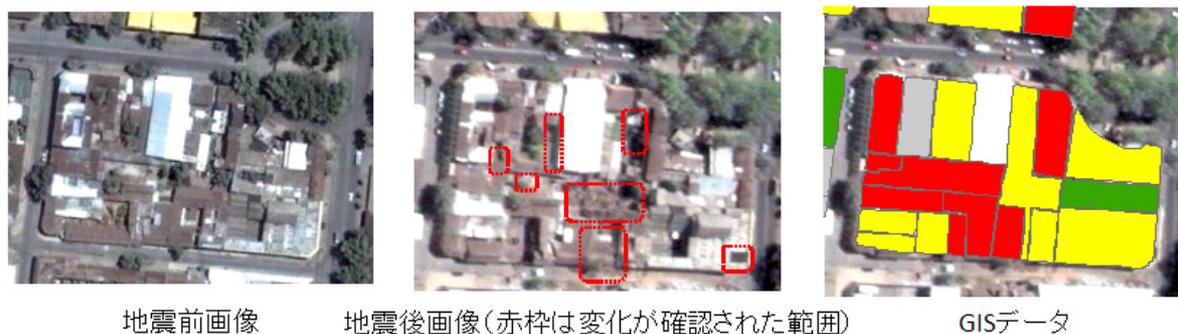
図6 Talcaを撮影した地震前後の衛星画像

高解像度衛星によって取得されるリモートセンシング画像を用いて目視判読を行うと、建物被害を把握することが可能な場合もある<sup>12), 13)</sup>。そこで、Talcaを対象として高解像度衛星画像が捉えた建物被害の特徴を、図4に示したGISデータと比較して考察する。地震後に撮影された衛星画像として、2010年3月10日に撮影されたWorldView-2<sup>14)</sup>画像を用いた。WorldView-2は、8バンドのマルチスペクトルセンサとパンクロマティックセンサを搭載しており、解像度0.5mのパンシャープン<sup>15)</sup>画像を得ることができる。地震前に撮影された画像には、Google Earthで公開されている2008年1月1日に撮影されたQuickBird<sup>16)</sup>衛星画像を用いた。

図6に、地震前後の衛星画像とGISデータを比較した例の一部を示す。撤去すべき建物と判定されている敷地内に、地震前後の画像で何らかの変化があったことは確認される。しかし、地震後の緊急撮影でWorldView-2によって取得された画像は、オフナディア角が40.3度と撮影条件があまり良好ではなく、鮮明な画像は得られていない。なお、事前にQuickBirdによって撮影された画像のオフナディア角は3度である。さらに、Talcaでは屋根全体が崩壊するほどの被害建物はそれほど多くなく、衛星画像を用いた被害判読では建物内部や壁面の被害を把握することは困難である。このため、全体としては衛星画像を用いてTalcaの建物被害を把握することは難しいと考えられる。

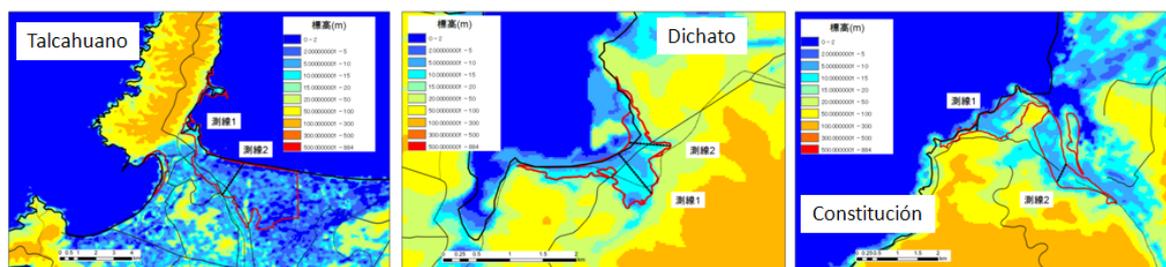
図7 津波浸水域<sup>17)</sup>の地理座標系への投影

図7にTalcahuano, Dichato, Constituciónにおける津波浸水域を地理座標系に投影した結果と標高データを示す。図中には、チリの海岸線、主要道路、鉄道網も示しているが、これらはみんなの地球地図プロジェクト<sup>20)</sup>から取得したデータである。これによると、各地域の浸水域はConstituciónの一部範囲を除き、標高が20m以下であることが大別できる。

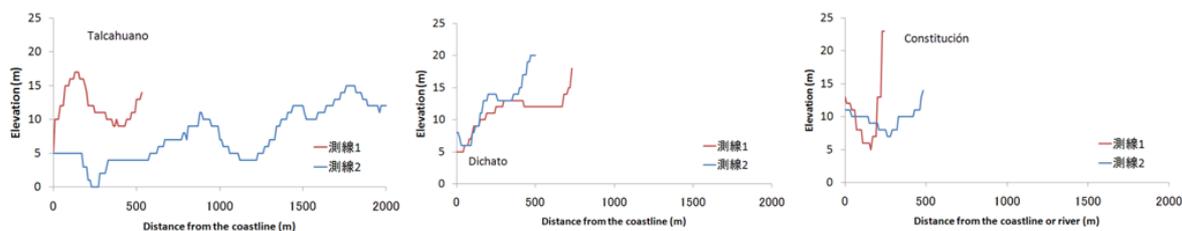
図8 津波浸水域の標高変化の例

津波浸水域の地形をより詳細に把握するため、図7に示すように、各地域の津波浸水域に測線を2本ずつ設定し、標高を取得した。その結果を図8に示す。グラフの横軸は海岸線からの距離を表しているが、Constituciónの測線2はMaule川からの距離である。Talcahuanoの2測線に関しては、なだらかな勾配を示している測線2の到達距離が大きく、約2000mを示している。Dichatoについても、標高が低く勾配が小さい範囲が長く続く測線2の方が、測線1よりも津波の到達距離が約200m程度大きい。Constituciónの測線1については、今村によって遡上高28.3mが観測された<sup>3)</sup>付近に設定している。本研究で用いているDEMは30mメッシュのデータであるため測線1の遡上限界は標高23m程度と推定されるが、遡上限界付近の勾配は約67%であり、今村による報告<sup>3)</sup> (63.5%) とほぼ同程度の値を示している。

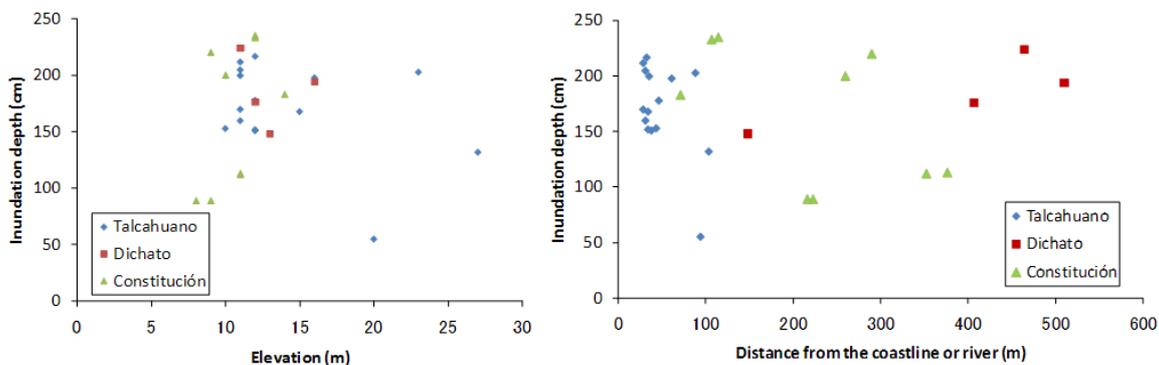
図9 津波被災地域での浸水深計測結果のまとめ

これら3地域では、津波の浸水深<sup>21)</sup>を計測した。Talcahuanoでは15地点、Dichatoでは4地点、Constituciónでは9地点、それぞれ測定した。計測結果を図9にまとめる。ASTER全球3次元地形データ<sup>19)</sup>から取得される標高、海岸線からの距離との関係を示す。なお、Constituciónでの計測結果については、図8の測線2と同様にMaule川からの距離で表している。Talcahuano, Dichatoでの計測結果に関しては、概ね150cm以上の浸水深を示しており、大きいところでは200cmを超えている。Constituciónは、100cm程度の計測結果も得られているが、これら3地域の浸水深は、場所によっては200cm以上を示したものと推測される。著者らの計測結果では、標高と浸水深には明瞭な関係は見られなかった。海岸線または河川との距離と浸水深の関係については、TalcahuanoとConstituciónでの計測結果は、距離が大きくなるにつれて浸水深が小さくなる傾向があるが、Dichatoについては、計測点が少ないこともあるが、そのような関係性は見られなかった。
