# 航空写真を用いた 2012 年つくば市竜巻による被害自動抽出の試み

## Automated building damage extraction from aerial photographs taken after the 2012 Tsukuba tornado

**Abstract** : A powerful tornado hit Tsukuba City, Ibaraki Prefecture, on May 6, 2012 and it caused a large number of building damage in the Hojo district. In this study, building damage was extracted automatically by an object-based method from the aerial photographs taken by Geospatial Information Authority of Japan on May 7. The extracted results were compared with visual inspection results and the accuracy of the image processing method was evaluated.

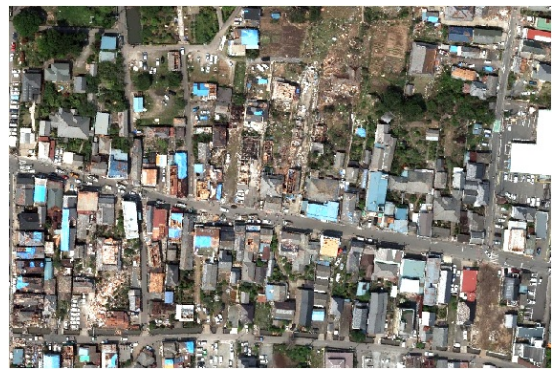
Fig. 1 Aerial photograph of Hojo district, Tsukuba.

2012年5月6日、茨城県常総市からつくば市にかけて竜巻が発生し、死者一人を含む人的被害に加え、多数の建物被害が生じた。竜巻の Fujita スケールは F3 と推定され、国内では観測史上最大クラスであった。本研究では国土地理院が竜巻発生翌日に撮影した解像度 0.20m/pixel のデジタル航空写真(Fig. 1)を用いて、建物被害の自動抽出を行う。対象地域は、被害がとくに激しかったつくば市北条地区の一部に設定した。

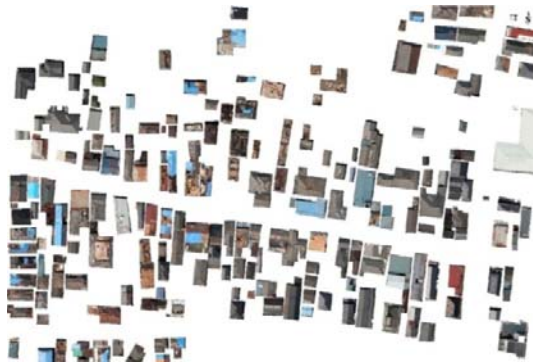
Fig. 2 に建物輪郭の範囲のみを切り取った航空写真を示す。教師付き分類を行う際、教師を決定しなければならないが、北条地区には様々な色の屋根に加え、河川や森林部など多くの土地被覆を教師として定めなければならない。分類の種類が多くなるほど、誤分類も増えてしまう。そこで筆者らは、北条地区の現地調査結果がある e コミマップ<sup>3)</sup>から作成された建物輪郭をもとに、航空写真から建物輪郭内を切り取り、屋根部分のみに注目して分類を行った。なお、ブルーシートで覆われた屋根部分も被害と見なした。

Fig. 2 Building outline clipped from aerial photographs
