衛星画像解析を用いた2007年ペルー地震後のピスコにおける建物再建過程

キーワード： 建物再建過程、衛星画像、市街地開発、エラーマトリクス分析

Building Reconstruction Processes in Pisco after the 2007 Peru Earthquake Using Satellite Image Analysis

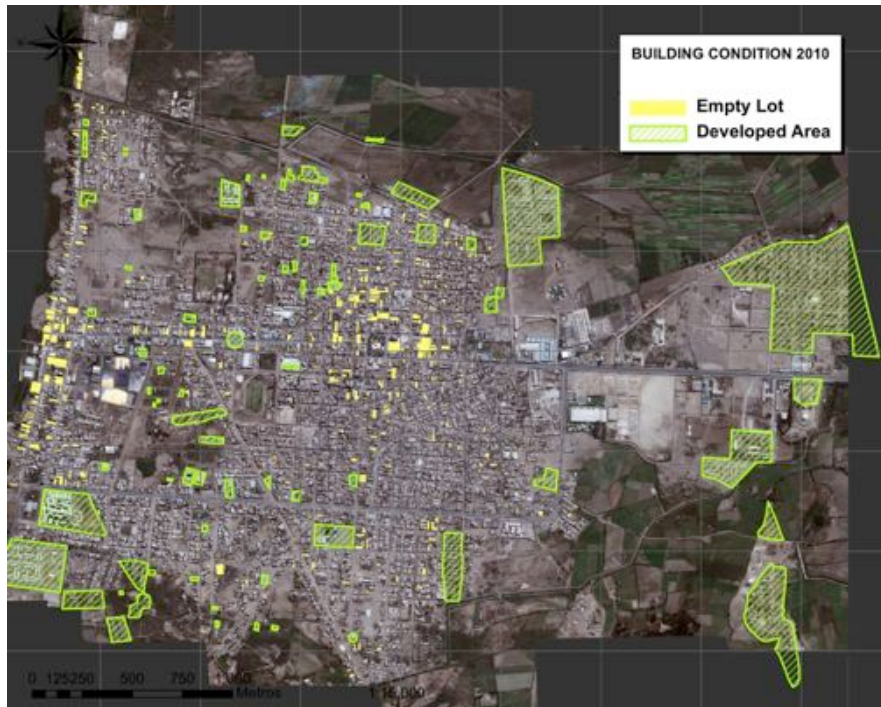
図1 2010年航空写真+2012年地上調査結果⁸⁾

2012年7月にピスコ地区での現地調査と2010年に撮影されたGeoEyeの衛星画像にCISMIDが調査した被災当時の建物被害状況を重ね合わせて建物再建量を調査した⁸⁾。結果として、被害が甚大な建物の93.2%が再建され、政府によりいくつもの新しい住宅が建設されていることが明らかになった(図1)。

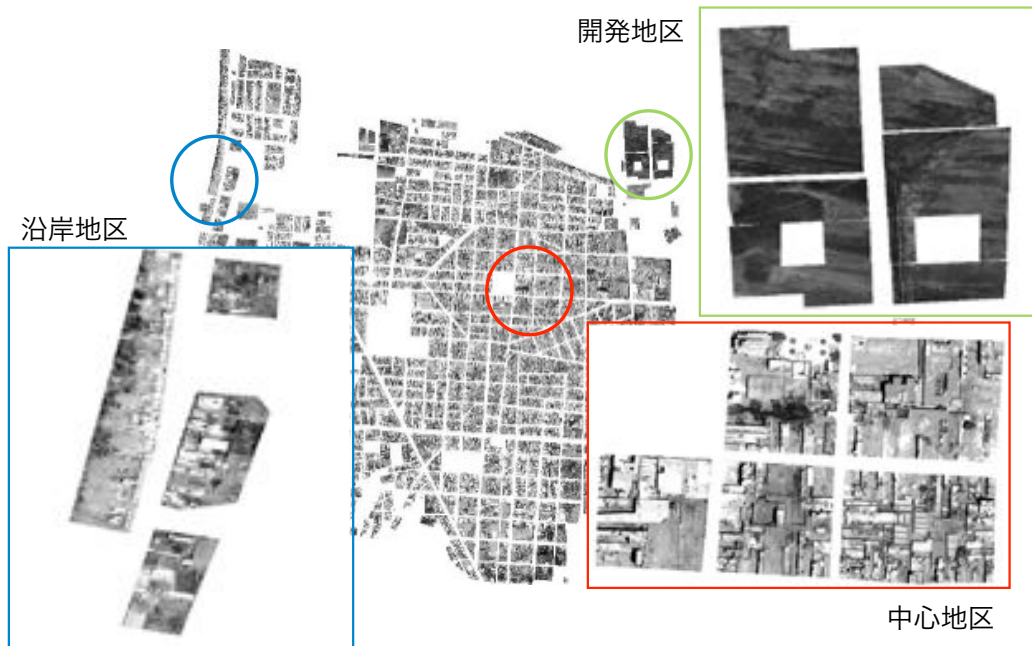
図2 トレーニングエリアの選定

解析対象範囲はピスコ地区全体とし、トレーニングエリアとして①中心地区②沿岸地区③新規開発地区の3地区を選定した(図2)。表2にそのデータ概要を示す。

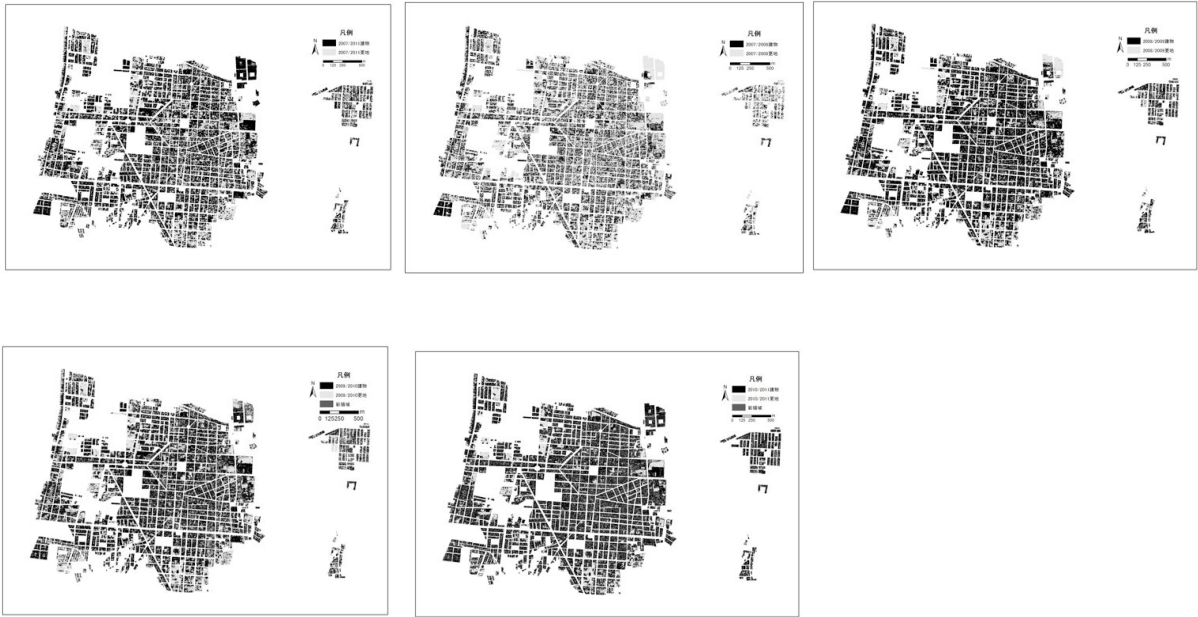
図5 敷地の変化

解析の結果は更地部分を灰色、建物を黒く表示している(図5)。2時点の画像を重ねているため、前年の敷地の状態も考慮して解析上では4つに分類しているが、翌年の敷地に対する建物の面積の割合を再建量とするため建物・更地の2つに統合している。2009年/2010年、2010年/2011年の画像については、影領域を濃い灰色で表示している。1画像の全体図からは、局所的に建物が密集している、ごま粒状に建物が建っている等街区の敷地特徴が視覚的にわかりやすく認識できる。時系列で見ると、黒く塗りつぶされた面積の増減、色の濃淡によって直感的に敷地変化を捉えることが容易にできる。このような即時的に空間変化を把握できる点は、従来行ってきた画像の目視判読や実測調査と比較して画像解析の大きな特徴といえる。
