航空レーザー測量による 2016 年熊本地震の倒壊建物抽出

千葉大学 正会員 ○リュウ・ウエン
 千葉大学 正会員 山崎 文雄

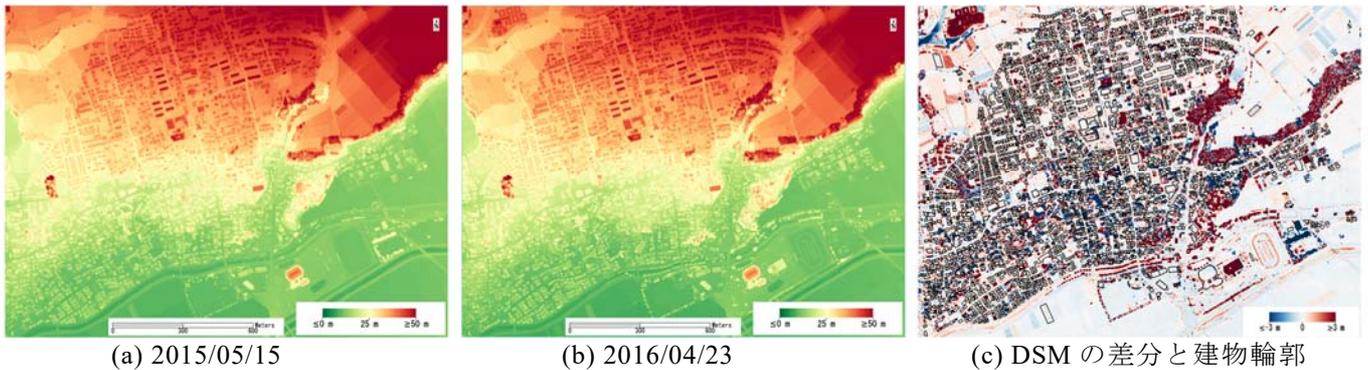
図-1 (a, b)地震前後の航空レーザー測量データから作成した数値表層モデル(DSM); (c)地震による地殻変動量を除いた DSM の差分と基盤地図情報よりダウンロードした建物輪郭データ (黒枠)

まず、測量点データは解析ソフトENVI Lidarを用いて、数値表層モデル(DSM)と数値標高モデル(DEM)に変換した。点密度を考慮し、地震前のデータから作成されたDSMとDEMは2m/pixelに、地震後のものは1m/pixelにリサンプリングした。国土地理院の電子基準点では、最大97cmの水平移動が観測されたため、地震前のDSMをもとにサブピクセル単位での位置合わせを行った。位置合わせ後のDSMデータを図-1(a, b)に示す。垂直変動量を補正するために、位置合わせ後のDEMの差分を求めた。対象地域のDEM差分の平均値が-0.6m(地震後一地震前)であり、地震による垂直変動量とみなして地

建物が倒壊した場合、高さに変化が生じると考え、地震前後のDSMの差分を用いて倒壊建物の抽出を行った。地殻変動量を補正したDSMの差分を図-1(c)に示す。地震前のレーザーデータは10年前に測量されたため、建物被害のほか、建物の増築・改築、植生の変化により、高さが3m以上変化したところは多数存在する。国土地理院が公開する基盤地図情報より建物の輪郭データをダウンロードし、図-1(c)に黒枠で示す。対象地域内において、計3502棟の建物が存在する。建物輪郭データは2006年以降のものであるため、まず2006年に存在する建物を抽出した。建物の境目で地面に当たったレーザー測量点を除くため、建物輪郭を中心へ2m縮め、地震前の建物高さ(DSM-DEM)の平均値を求めた。この高さが2.5m以上かつ面積が16m²以上のものを対象建物とし結果、計2675棟の建物が抽出された。これらの建物輪郭内に、高さが著しく低下した部分があれば、倒壊建物と判定する。

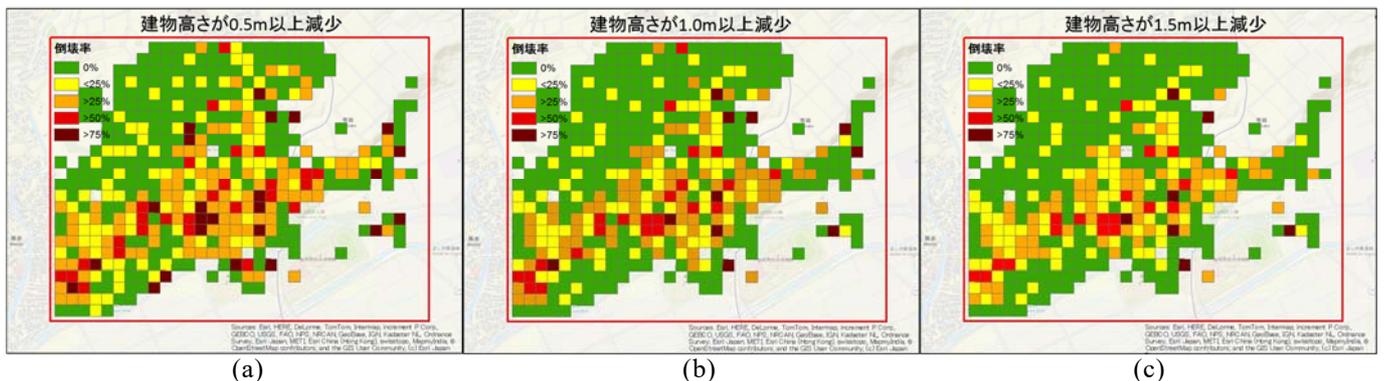
図-2 建物輪郭データ内における高さの低下が 0.5m 以上, 1.0m 以上, 1.5m 以上の箇所があれば倒壊とみなした場合, それぞれ作成された 57m メッシュの倒壊率マップ

建物の輪郭データを点データ(中心点)へ変換し、57mメッシュの倒壊率マップを作成した。メッシュは、総務省基準地域メッシュを東西方向は1/20に、南北方向は1/16にした区分とした。倒壊率はメッシュ内の全建築物数における抽出された倒壊建物数の割合である。3つの閾値を用いて作成された倒壊率マップを図-2に示す。2.7km²の対象地域内に、建物の存在するメッシュの数は458である。

た倒壊率マップは、悉皆調査から作成されたものとよく近似し、倒壊率 50%以上の地域が県道 28 号線の南側に集中している。また、閾値が 0.5m とした場合、倒壊率を過大評価する傾向があった。閾値による精度の変化を検討するために、メッシュごとの倒壊率の相関を求めた。その結果、高さ低下の閾値が 1.0m 以上の場合、相関係数が 0.73 と最も高かった。

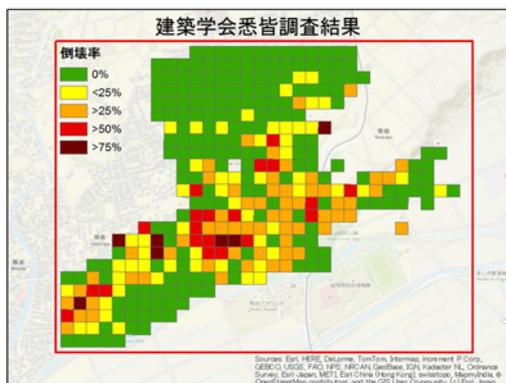
図-3 日本建築学会の悉皆調査結果をもとに作成した倒壊率マップ

抽出結果を検証するために、日本建築学会の悉皆調査をもとに作成された倒壊率マップと比較した。この悉皆調査では、2,340棟建物の被害レベルを調査した。そのうち、対象地域と重なる351メッシュにおける倒壊率マップを図-3に示す。本研究で作成し
