UAV 空撮画像を用いた被災地の 3次元モデル構築による被害把握と評価

2017年7月の九州北部豪雨により、多くの斜面崩壊が発生した。本研究は、無人航空機(UAV)による空撮画像を用いた多視点ステレオ写真測量(SfM)技術により被災地の3次元(3D)モデル化を行い、被害状況の視覚的把握の有効性評価及び3Dモデル精度の検証を行った。分割して作成した3Dモデルのマージ処理を行うことで3Dモデルの作成品質を上げることが可能となり、広範囲に及ぶ対象地においても細部まで詳細に3Dモデル化することができ、被害状況の視覚的把握の有効性を確認できた。また、GPSを用いて現地測量した検証点の値を真値として、地上基準点(GCP)を与えた3Dモデルを構築した。これから算出した数値表層モデル(DSM)及びオルソ画像から読み取った検証点の座標値と比較すると、水平方向の平均二乗誤差(RMSE)が0.166m、高さ方向が0.011mという高精度の結果が得られた。

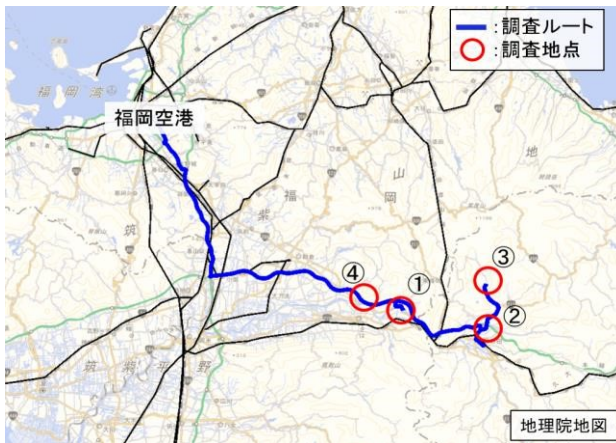
図1 現地調査のルートと UAV 空撮の対象地域

2017年7月5日の昼頃から夜にかけて発生した九州北部豪雨では、福岡県から大分県にかけて観測史上最も記録的な豪雨を観測し、大規模な斜面崩壊や氾濫危険水位を超える洪水により多くの地域で、多大な被害が発生した¹⁾。筆者らの調査チームは、同年11月15日から16日にかけて福岡県と大分県における被害地域の調査を行った。調査地点及び調査ルートを図1に、各調査地の詳細を表1示す。

UAV空撮の実施場所は、被害の程度とUAV飛行に適した周辺環境を考慮して、③地点の日田市小野地域を選択した。この地点では、豪雨により大規模な斜面崩壊が発生し小野川を堰き止め、河川氾濫及び土石流により甚大な被害が生じた。

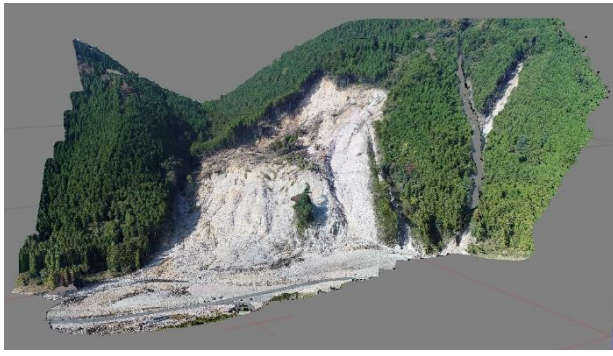
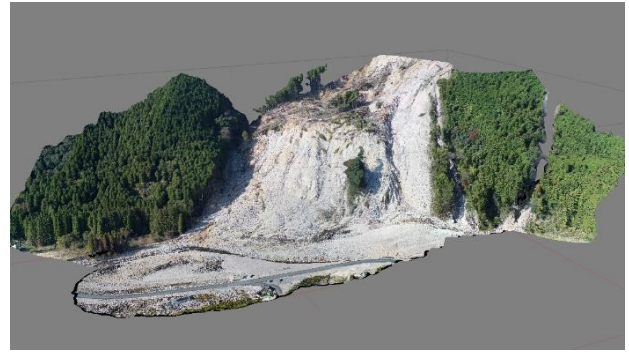
図4 (a)マージ処理により作成した品質 High の3Dモデルと(b)一度の処理で作成した品質 Medium の3Dモデル

広い対象範囲を一度の処理で3Dモデル化できなかったため、対象地域を地表面と斜面崩壊部分で2分割して3Dモデルを作成し、最後に各3Dモデルを結合する「マージ処理」を行った。その結果、Mediumが限界であった品質をHighに上げることが出来た。作成された3Dモデルを図4(a)に示す。比較のために一度の処理により品質Mediumで作成された3Dモデルを図4(b)に示す。また、品質HighとMediumで作成されたそれぞれの3Dモデルの細部を拡大し、図5に示す。

マージ処理を行うことで斜面崩壊部分の作成範囲が広

くなくなったことが確認でき、さらに細部の輪郭や質感などの表現力も向上した。ただし、地表面付近はカメラ角度直下で撮影したため、図6に示すように立体構造物側面にわずかな歪みや欠損がみられた。なお、3Dモデル作成の最高品質は Ultra High であるが、これについては High と比較して3Dモデルの作成時間が大幅に増加するだけで、細部の品質向上があまり確認できなかった。

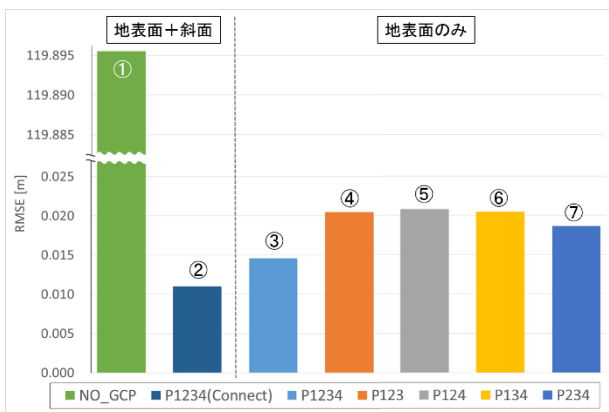
図8 追加したGCPによるRMSE値の変化

GCP追加前後及びGCP追加数による精度の変化を表4と図8にまとめた。GCP追加数の変化について調べる際は、作成時間の短縮のため地表面のみの3Dモデルを対象として行った。各3Dモデルの作成品質は High である。GCP追加前後では水平精度と高さ精度ともに大きく向上した(図8①と②)。とくにGCP追加前では高さ方向の誤差が非常に大きかった。これはUAV飛行開始地点からの機体高度で計算されている可能性が高い。GCP追加数が4点の場合では、3Dモデルに斜面崩壊部分を追加すると高さ精度が向上する結果を得た(図8(b)②、③)。これは、地表面のGCPによりUAVの撮影画像が本来得ていた位置情報が補正され、斜面崩壊部分とともに高さ情報として追加されたためだと考えられる。また、GCPが3点の場合、P1及びP4を除いた場合に水平精度が下がる結果となったが(図8(a)④と⑦)、高さ精度についてはその変動量は最大でも2.1mmであり極めて微小である(図8(b)④-⑦)。これについてはGCP及び検証点の配置の関係や、GPS計測誤差、3Dモデル作成で生じた誤差等、様々な要因が考えられるが、明確には分かっていない。現時点での結果としては、GCPが3点あればある程度の精度が確保でき、点が増えれば

その精度はより向上することが分かった。今回の検証ではGCPが4点かつ地表面と斜面崩壊を結合した3Dモデル(図8②)の時に最も精度が高く、そのRSME値は水

平方方向0.166m、高さ方向0.011mであった。

3Dモデルの精度に関しては、マージ処理で作成しGCPが4点追加された3Dモデルで最も高かった。今回の検証結果について先行研究と精度の比較を行うと、小花和ら²⁾ではUAV-SfM測量精度は10cm以内、早坂ら³⁾は水平方向は約4-5cm、高さ方向は約8-12cm、上治・山川⁴⁾では最大9cmの誤差が生じたという結果を発表している。測量手法や対象地の相違から、単純比較はできないが、ほぼ同等の結果を得ることが出来たといえる。とくに高さ方向に関して非常に良い精度が得られたが、今回の対象地では平坦な場所にGCP及び検証点を配置したため、高低差のある地点を範囲に含め改めて検証する必要があると考える。また、3Dモデルの作成品質を最高上限Ultra Highに設定しても大幅な品質、精度の向上は確認できず、3Dモデル作成時間等を考慮すると品質は「High」で十分であると考えられる。
