U3 PALSAR-2 画像による 2018 年 7 月西日本豪雨の浸水域把握

Extraction of flooded areas due to the July 2018 Western Japan torrential rain using PALSAR-2 data

○山崎 文雄¹・劉 ウェン¹・丸山 喜久¹
Fumio Yamazaki, Wen Liu, Yoshihisa Maruyama

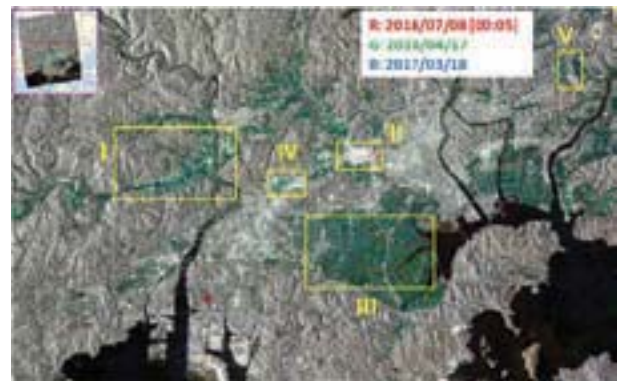
Fig. 1 Color composite of three-temporal PALSAR-2 images for Kurashiki and Okayama City area

画像として、2017年3月18日と2018年4月17日撮影のものがある(HH偏波、解像度約3mのStripMapモード)。これらを後方散乱係数(σ^0)に変換し、2018/7/8に赤、2018/4/17に緑、2017/3/18に青を与えたカラー合成図をFig. 1に示す。事前画像の2枚は季節が近いために値が近似している。したがって、図でシアン色に見える範囲では、事後画像で後方散乱が低下したと考えられる。

ここで範囲Iは真備町の中心部、範囲IIは岡山市北区久米付近、範囲IIIは岡山市南区一帯、範囲IVは倉敷市中庄付近、範囲Vは岡山市東区東平島付近である。範囲Iは大規模な浸水に見舞われた地区である。範囲II, IV, Vは市街地を多く含み、この図ではシアン色が目立ってはいない。図より強度の低下領域が最も広く見えるのは範囲IIIであるが、この豪雨によって浸水したとの報告はなく、事前画像撮影後に水田に引水したと考えるのが妥当であろう。このように、画像の撮影時期により、とくに水田は洪水浸水域と区別がつきにくいと考えられる。

Fig. 1と同じ範囲に対して、事前画像ペアのコヒーレンスにシアン色、前後画像ペアのコヒーレンスに赤色を与えたカラー合成を**Fig. 2**に示す。また、この範囲におけるJAXAによる10mメッシュの土地被覆分類⁸⁾を**Fig. 3**に示す。カラー合成図でシアン色に見える範囲は、洪水前後ペアのコヒーレンスが事前ペアのものに比べて低下した範囲であり、主に浸水した都市域や農地などと考えられる。範囲Iではとくにシアン色の範囲が広く、範囲II, IV, Vなど**Fig. 1**では目立っていなかった範囲においてもシアン色となり、浸水している可能性がある。浸水していない都市域では両方のペアともにコヒーレンスが高いため、白っぽく明るい。森林は前後画像ペアでコヒーレンスが高いため赤っぽく見える。

一方、**Fig. 1**でシアン色に見えた範囲IIIなどは暗くなっており、2ペアのコヒーレンス値ともに低い。これは事前画像ペアはともに田植え前で水が張られていないが、1年1ヶ月の時間差がありほぼ平坦地なのでコヒーレンスが低く、前後画像ペアは、洪水によらずとも水田の水張りでコヒーレンスが低いと考えられる。仮にこの範囲が浸水していたとしても同様の見え方である可能性もあるが、道路が明瞭に見えていることから、少なくとも路面までは冠水していないと考えられる。

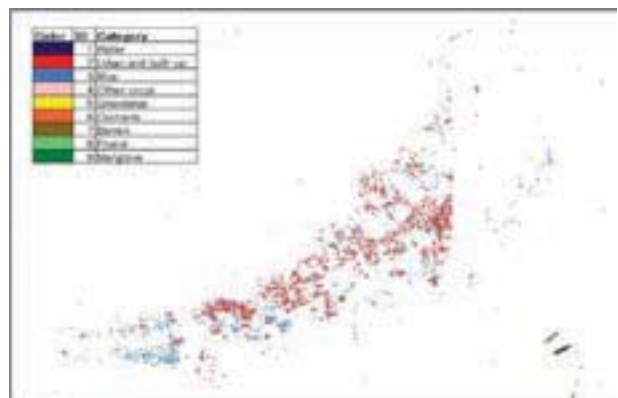
Fig. 7 Extracted inundation areas by the threshold of coherence difference for the central Mabi town (I) after applying closing filter of 5x5. Colors indicate land covers by JAXA⁸⁾.

コヒーレンス差の閾値として、仮に平均値ー標準偏差 x2 を与えた結果を Fig. 7 に示す。ここで欠落を埋めるため、5x5 の Closing Filter を適用した。図中の色は、土地被覆分類を表しており、抽出された範囲が主に市街地であることが分かる。

範囲 II で示した岡山市北区久米付近に関するコヒーレンス差を Fig. 9 に示す。これより Fig. 7 と同じ閾値を設定して、抽出された領域と対応する土地被覆分類を Fig. 10 に示す。これより範囲 II においては、7 月 7 日深夜時点においても、一部の市街地で浸水していた可能性がある。しかし、残念ながら、この地域を対象に撮影された航空写真や被害報告は見つからなかった。そこで筆者らは、2018 年 7 月 16 日に範囲 II 周辺の現地調査を行った。

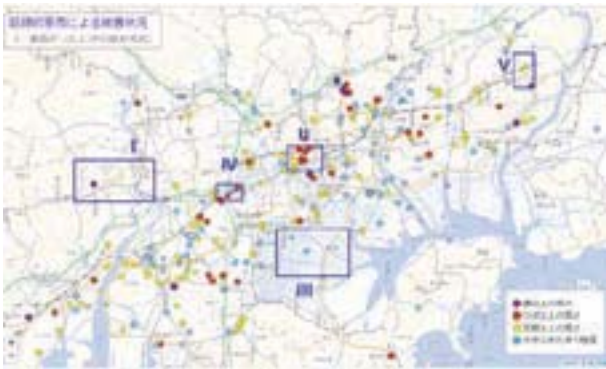
Fig. 11 The result of emergency questioner survey by Weathernews¹¹⁾ for Kurashiki and Okayama Cities

のデータを探していて見つけたのがウェザーニューズの Web サイト¹¹⁾である。同社では浸水の全体像が分からない 7 月 7 日 18 時から緊急アンケートを行い、9 日 18 時までに約 2.2 万件の回答を得た。岡山市・倉敷市の付近における回答結果を Fig. 11 に示す。この図には範囲 I-V を加筆しているが、大変興味深いアンケート結果が得られている。

真備町に関しては「腰以上の高さ」が1件のみで、誰も回答できるような状況でなかったことが伺える。我々が現地調査で確認した範囲IIにおいては、「ひざ以上の高さ」という回答が10件近くある。また、情報が得られていない範囲VI, Vについても、「ひざ以上の高さ」や「足首以上の高さ」という回答が複数得られており、水位が最も高かった時点における市街地の浸水が確認できたといえよう。一方、範囲IIIに関しては「大きな水たまり程度」という回答が2件ある程度で、内水氾濫の情報はない。以上より、このようなクラウドソーシング型の調査も、災害情報の有力な収集手段といえよう。
