# ALOS-2 衛星 SAR 画像を用いた 2018 年北海道 胆振東部地震における液状化被害の検出

## DETECTION OF SOIL LIQUEFACTION DUE TO THE 2018 HOKKAIDO-EASTERN-IBURI EARTHQUAKE USING ALOS-2 SATELLITE SAR IMAGERY

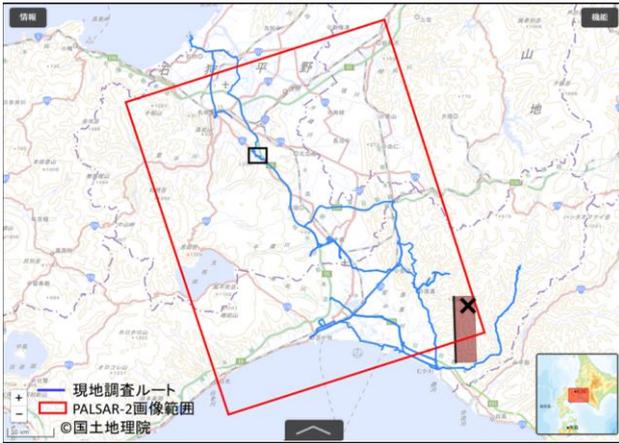
図-1 使用する PALSAR-2 画像の撮影範囲と 2018 年 10 月 2-4 日に行った現地調査のルート

液状化被害の範囲を把握するために、地震前(2018 年 8 月 9 日と 23 日)と地震発生直後(2018 年 9 月 6 日 22 時 38 分)に撮影された ALOS-2 PALSAR-2 画像を用いた。画像の撮影範囲は図-1 に示す。ALOS-2 は、2006 年から 2011 年まで稼働していた ALOS の後継機であり、2014 年 5 月 24 日に打ち上げられた。L バンド合成開口レーダ(PALSAR)を高性能した PALSAR-2 センサを搭載しており、地域観測、災害状況把握、資源探査など幅広い分野で利用されている。本研究に用いる PALSAR-2 画像は 1 帰帰周期(14 日)間隔の 3 時期画像であり、北行軌道(Ascending)

著者らは 2018 年 10 月 2 日から 4 日までの 3 日間、北海道胆振東部地震の被災地を調査した。現地調査のルートを図-1 の青線に示す。10 月 2 日は札幌市の清田区と北広島市における液状化被害の地域、3 日は広域の土砂崩れが発生した厚真町、4 日は道路や鉄道被害があった鶴川町と液状化被害があった苫小牧市を調査した。10 月 2 日に重点的に調査した液状化被害地域の航空写真を図-2(a)に示す。航空写真は国土地理院が 2018 年 9 月 13 日に撮影したものである<sup>4)</sup>。正射画像のため、地盤変状と建物の傾きは判読しにくい。また、地震発生後 1 週間を経過したため、道路の復旧作業が進み、道路被害から液状化箇所の推定は難しくなった。一方、ブルーシートと道路上に残った噴砂より、里塚と美しが丘の液状化範囲は概ね判読できる。北広島市大曲並木の被害箇所は、樹木と近隣するため、航空写真の正射画像からほとんど判読できなかった。

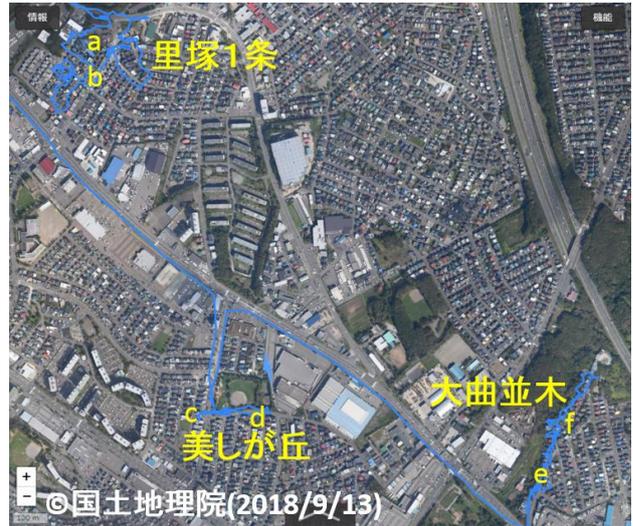
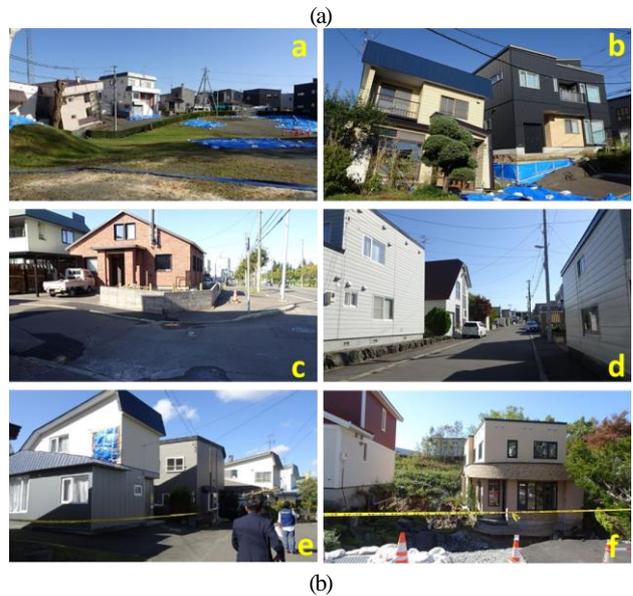
図-2 (a) 図-1 の黒枠内における 2018 年 9 月 13 日に国土地理院が撮影した航空写真正射画像<sup>4)</sup>と 10 月 2 日に現地調査のルート；(b) 現地調査で撮影した写真。

現地調査を行った里塚、美しが丘と大曲並木で撮影した写真を図-2(b)に示す。写真 a は里塚中央ぽふら公園を撮ったものである。液状化現象により地盤が 1m 以上沈下し、公園の地面が波打つような状態となっており、複数のブルーシートが被っていた。写真 b は公園付近の住家である。地盤沈下によって左の住家は大きく傾き、右側の住家は杭基礎部分が露出し、道路と段差ができていた。写真 c と d は美しが丘で撮影したものである。液

状化による道路のひび割れは既に修復され、薄く噴砂の痕が残っていた。また、写真 d に住家と道路の間に段差があり、液状化による地盤変状と考えられる。写真 e と f は航空写真から判別できなかった大曲並木で撮影したものである。住家と西側の樹木の間に小さい川があり、住家の背面地盤が川の方向へ崩れて、半壊以上の被害がでた。写真 f から崩れた地面と住家の傾きが見られる。噴砂痕がなかったため、液状化ではなく地震による住宅背面地盤の崩壊だという意見もある<sup>5)</sup>。

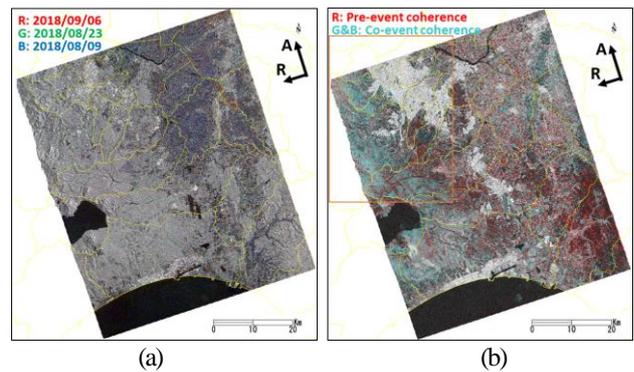
図-3 (a)3時期強度画像のカラー合成図；(b)地震前ペアと地震前後ペア画像から得られたコヒーレンスのカラー合成図。

ピクセルサイズで地図投影した。また、標高による歪みは国土地理院が公開した 10m デジタル標高モデル<sup>6)</sup>を用いて補正した。輝度補正後、3 時期の後方散乱係数画像のカラー合成図を図-3(a)に示す。農作業による変化があったため、カラー合成図上に水田などの農地は紫色を示すが、その他の地域はほとんど変化が見られなかった。現地調査を行った札幌市清田区と北広島市大曲並木付近を拡大しても、解像度の関係で液状化被害を判読できなかった。そこで、液状化被害の検出に有効なコヒーレンス( $\gamma$ )を式(1)より算出した<sup>7,8)</sup>。本研究では、7×7ピクセルのウィンドウを使用した。

地震前の8月9日と8月23日の画像から計算されたコヒーレンスはシアン(青と緑)で表示し、8月23日と9月6日の地震前後ペアから得られたコヒーレンスを赤で表示したカラー合成図を図-3(b)に示す。強度画像のカラー合成図に比べて、農地以外の森林域でもコヒーレンスが大きく変化している。本研究では、札幌市と北広島市における液状化被害を検出するため、まず図-3(b)のオレンジ枠における都市域の抽出を行った。

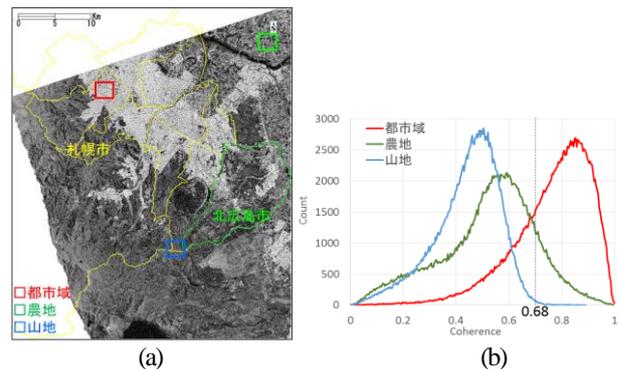
図-4 (a)図-3(b)のオレンジ枠における地震前ペアのコヒーレンスの拡大図と土地被覆の異なる3つのサンプル地域；(b)土地被覆ごとの事前コヒーレンスのヒストグラム。

札幌市と北広島市周辺における地震前のペアから求められた事前コヒーレンスを図-4(a)に示す。この地域の主な土地被覆は都市域、農地、森林(山地)と水域である。水域以外の3つの土地被覆から約25,000ピクセルのサンプル地域を選定し、事前コヒーレンスのヒストグラムを図-4(b)に示す。森林(山地)が最も低く、ヒストグラムのピークが0.48前後にある。農地のコヒーレンスは山地よりやや高く、ヒストグラムのピークは0.58前後である。一方、都市域のコヒーレンスが最も高く、ヒストグラムのピークは0.85前後である。農地と都市域のコヒーレンスの累積分布の差が最も大きくなる0.68を閾値とし、0.68以上の地域を都市域として抽出した。

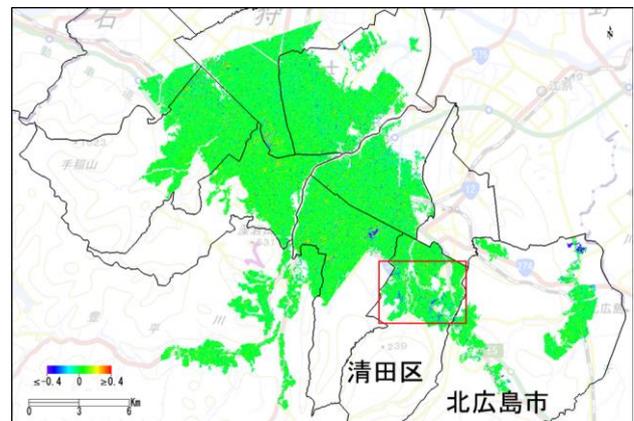
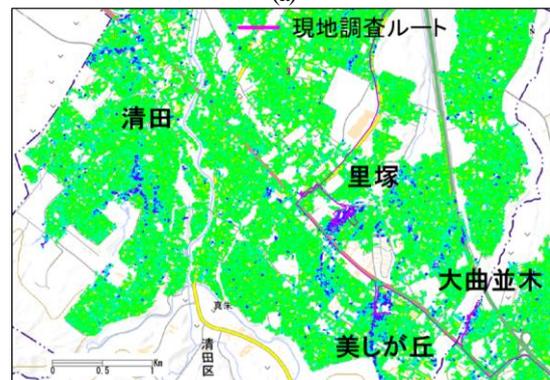
図-5 (a)札幌市と北広島市の都市域におけるコヒーレンスの差；(b)赤枠内の清田区を拡大したものの。

次に札幌市と北広島市内における地震前後のコヒーレンスと事前コヒーレンスの差を式(2)より求めた。事前コヒーレンスを用いて抽出された都市域におけるコヒーレンス差( $\Delta\gamma$ )を図-5(a)に示す。

現地調査を行った清田区以外に、2つのコヒーレンス低下地域が見られる。航空写真で確認したところ、どちらも農地であった。地震前後ペアの8月23日と9月6日

の間に、収穫作業によりコヒーレンスが著しく低下したと推測した。清田区周辺を拡大した図を図-5(b)に示す。調査を行った里塚, 美しが丘と大曲並木に明らかなコヒーレンス低下が確認でき、コヒーレンス差による液状化地域の検出は有効と考えられる。調査した3箇所以外に、清田区清田で2箇所のコヒーレンス低下域が見られた。清田区の境目にある箇所は清田2条・北野1条付近、その西にある低下地域は清田5-7条付近である。著者らは現地調査を行わなかったが、西村・渡部<sup>5)</sup>の調査によると、この2箇所で液状化被害が見られた。

図-5(a)に示す都市域におけるコヒーレンス差の平均値は0.01、標準偏差は0.08であり、ほとんどゼロに近い数値であった。本研究ではコヒーレンス差の閾値を-0.05, -0.10, -0.15, -0.20と設定し、液状化範囲の抽出を試みた。車の移動によるコヒーレンスの低下を除去するために、抽出された地域が2,500m<sup>2</sup>以下の場合ノイズとして除くことにした。現地調査で行った里塚と美しが丘付近で閾値の検討を行った。図-6(a)と(b)に4つの閾値から検出された被害地域を示す。閾値を小さくするほど検出された地域が小さくなる。図-6(c)と(d)に西村・渡部<sup>5)</sup>の調査結果を示す。西村・渡部の調査チームは地震当日の9月6日に現地調査を行ったため、約1ヶ月後に調査を行った著者らより正確なデータが得られたと考えられる。

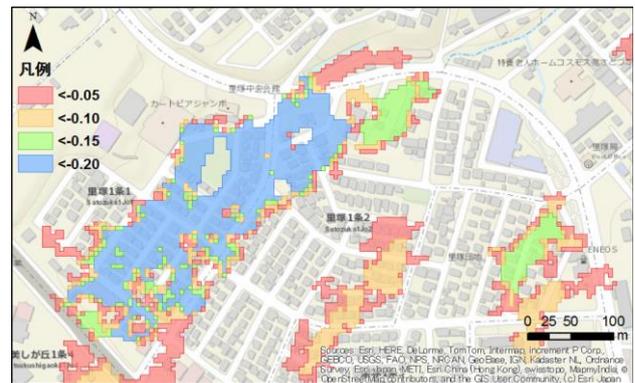
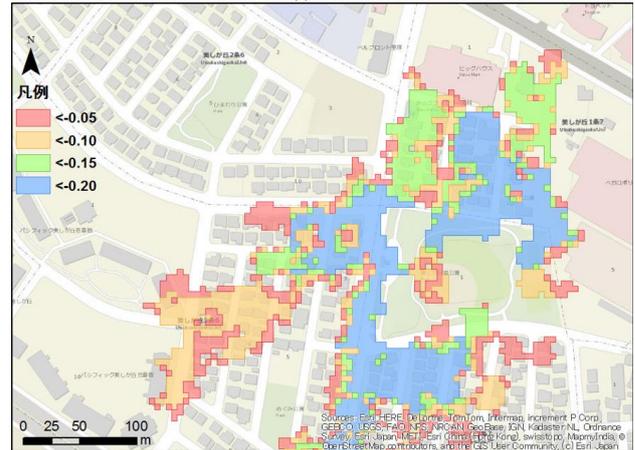
図-6 (a-b)里塚と美しが丘における4つの閾値を用いた抽出結果の比較；(c-d)西村・渡部<sup>5)</sup>の調査による液状化被害箇所。

里塚では、西村・渡部の調査によると、南西側の土砂が沈下し、東北方向へ流れた。沈下した部分はすべての閾値から検出できたが、閾値を-0.20と設定したとき、里塚1条2丁目にある噴砂域を検出できなかった。現地調査写真aとbを撮影した場所はすべての閾値から検出できた。一方、閾値が-0.05と-0.10と設定したとき、被害が見られなかった中央部も液状化として誤検出された。

美しが丘では、現地調査の報告より広い範囲がコヒーレンス差から抽出された。美しが丘南公園の南側にある住宅ブロックはすべての閾値から液状化地域として検出されたが、現地調査では被害が報告されなかった。一方、被害が報告された6丁目の東側はすべての閾値から検出されたが、西側は閾値が0.05と-0.10と設定したときのみ検出された。また、閾値が-0.15は閾値が-0.20のときより多くの被害建物を含められた。

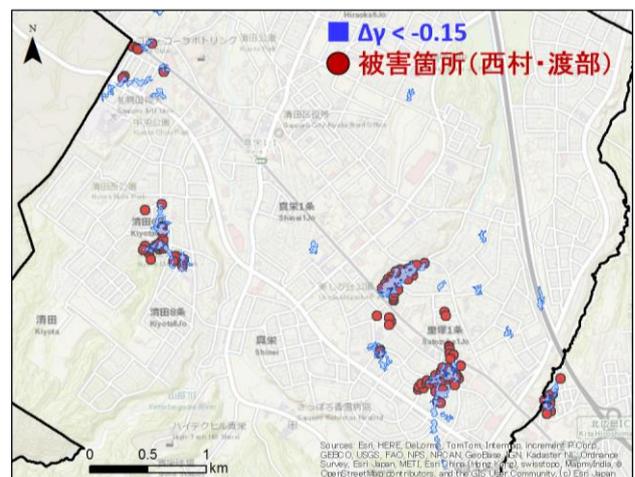
図-7 3 時期の PALSAR-2 画像から検出された札幌市清田区周辺における液状化地域の範囲と西村・渡部<sup>5)</sup>が報告した被害箇所の比較。

以上の比較より、液状化検出の閾値を-0.15と設定した。清田区周辺に抽出された液状化被害地域を図-7に示す。清田区から4箇所、北広島市大曲並木から1箇所の液状化被害地域が検出できた。抽出された地域の面積は約0.2km<sup>2</sup>であった。また、抽出されたエリアは、西村・渡部の現地調査結果で報告された被害箇所(赤丸)と比較して概ね一致している。
