空撮画像を用いた地震による被害建物の抽出

Automated Detection of Damaged Buildings due to Earthquakes using Aerial HDTV and Photographs

青木 久*・松岡 昌志**・山崎 文雄**

「写真測量とリモートセンシング」VOL. 40, NO. 4, 2001

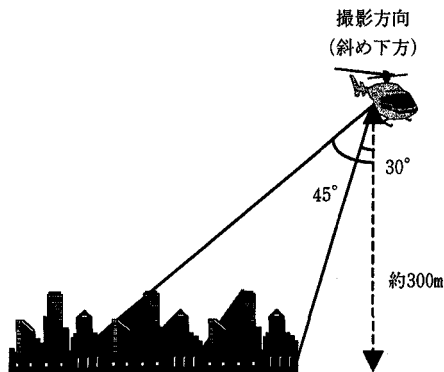
図1 空撮映像の撮影方法

地震の発生直後から、高度300m、撮影角度30～45度(鉛直方向を基準)を保持しつつ(図1参照)、被災地全域を撮影した膨大な記録の一部である。本映像はヘリコプター搭載ハイビジョン空撮システムにより撮影されたもので、NTSC方式の従来映像と比較して高画質で詳細な情報といえる。また、本映像はサイドロッキング画像であることから、建物上部の情報に加え建物側面の情報が得られている。しかし、画面手前に位置する建物の背後が死角となる場合もある。ここでは、空撮映像の1コマをビットマップ形式の画像ファイル(1920×1035画素)に変換して使用した。対象地域は兵庫県西宮市内の200m×230m、約46,000m²の範囲であり、目視被害判読を行った²⁾地域の一部である(図2参照)。画像の地上分解能は画像下部で約9cm、画面上部で約17cmである。撮影日は地震の10日後(1995年1月27日)であり、一部の被害建物にはブルーシートによる防水対策が施されていた。

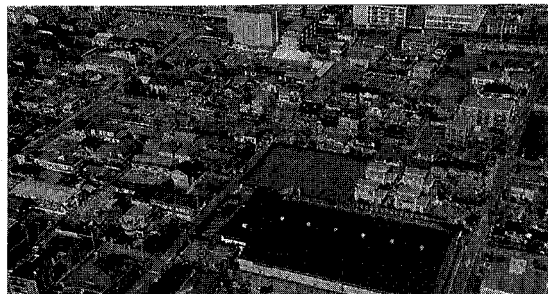
図2 本研究で対象にした空撮画像

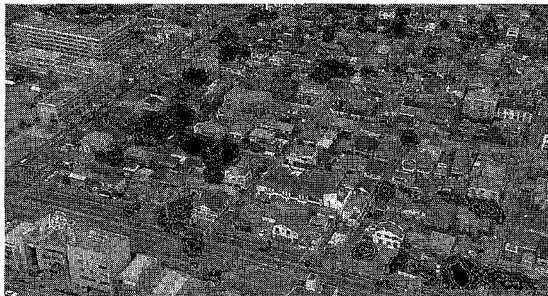
(a) 画像処理により抽出された被害建物 (R_{px} 値20%以上をコントラスト表示)

(b) 地上調査データおよび目視判読に基づく全壊、倒壊建物の分布 (白：全壊建物，黒：倒壊建物)
ブルーシートの建物は対象外

図15 地域Bにおける被害建物の抽出結果および実際の被害分布

(a)に示す。また、図14(b)には被害建物の地上調査データ⁶⁾及び目視被害判読²⁾に基づく倒壊および全壊建物の分布を示す。ほぼすべての倒壊建物と、全壊建物の一部が、本手法により抽出できている。また、その抽出結果から、1棟単位の倒壊建物や建物被害箇所を概ね同定できている。抽出されなかった全壊建物の多くはブルーシートの建物である。さらに、先の対象地域と異なる2つの地域(地域B, C)を撮影した画像に対して抽出手法を適用した結果とブルーシートの建物を対象外とした実際の被害分布を図15, 16に示す。非木造建物の窓付近などに若干の誤判別がみられるものの、倒壊建物のほとんどが抽出できている。従って、

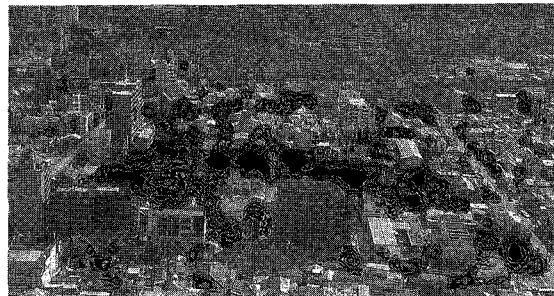
(a) 画像処理により抽出された被害建物 (R_{px} 値20%以上をコントラスト表示)

(b) 地上調査データおよび目視判読に基づく全壊、倒壊建物の分布 (白：全壊建物，黒：倒壊建物)
ブルーシートの建物は対象外

図16 地域Cにおける被害建物の抽出結果および実際の被害分布

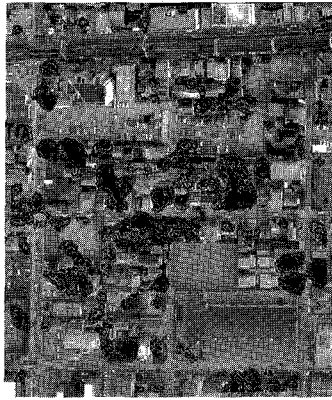
(a) 画像処理により抽出された被害建物 (R_{px} 値20%以上をコンター表示)

(b) 地上調査データおよび目視判読に基づく全壊、倒壊建物の分布(白:全壊建物, 黒:倒壊建物)

図17 航空写真における建物被害の抽出結果および実際の被害分布

ここでは、アナログ情報である航空写真を、スキャナを用いてビットマップ形式の画像ファイル(880×1068画素)に変換して使用した。画像の地上分解能は約23cmである。画像内で地上分解能にほとんど違いがないことから、自動抽出にあたり、 R_{px} 値を求める局所領域を31×31画素の固定としている。図17に、被害の自動抽出および実際の被害分布を示す。ハイビジョン画像の検討に用いたトレーニングデータに対応する

領域について、被害画素の抽出率を求めてみると、倒壊建物(C)で98.9%、全壊建物(D)で67.4%、無被害建物(Nb)で6.2%、無被害領域(Nz)で0%である。直下視であっても倒壊建物(C)の抽出精度は高く、ハイビジョン画像の抽出結果と同程度の結果が得られている。
