# デジタル空中写真測量に基づく 新潟県中越沖地震における建物倒壊の把握

Detection of Collapsed Buildings after the 2007 Niigata Chuetsu-oki Earthquake  
based on Aerial Photogrammetry

田代 啓<sup>1</sup>, 丸山 喜久<sup>2</sup>, 山崎 文雄<sup>2</sup>

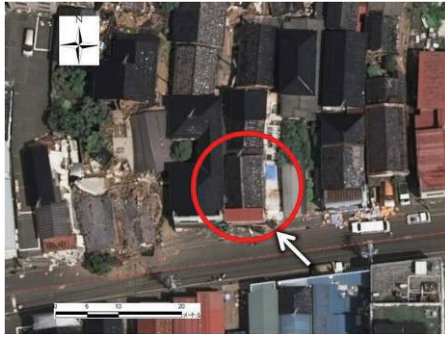
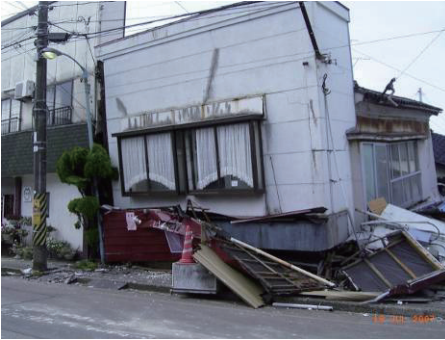
図1 新潟県中越沖地震により一階部分が崩壊した建物

(a) 空中写真

(b) 現地写真

しかし空撮画像では対象物の上面のみしか映っていないため、例えば図1のように建物の1階部分が層崩壊していても、屋根の見た目に変化が少ない場合には、その被害を把握することは困難な場合が多い。そこで、建物の3次元モデルを利用し、高さに注目することでより効果的に被害を把握できると考えられる。このような観点からの研究事例としては、写真測量を用いた鍛田らの研究<sup>10)</sup>、3次元GISを用いたHuangらの研究<sup>11)</sup>が挙げられる。また、航空写真のステレオペア画像を実体視することで得られる高さ情報をもとに建物の自動抽出が試みられたりしている<sup>12), 13)</sup>。

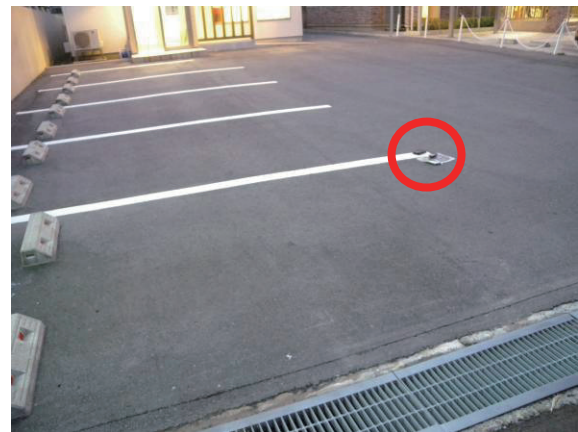
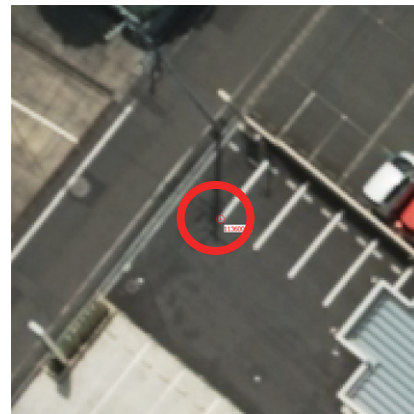
#### 図 7 ハンドヘルド GPS による基準点測位の例

(a) 現地での測位

(b) 図化名人上での計測

現地におけるGPSの計測場所の例を図7に示す。計測にはGarmin社製eTrex Vista J、BIZWORKS株式会社のG-Pad (GETAC社製PDA PS535EにモバイルGISソフトSuperPadをインストールしたもの)を使用した。できる限り正確に計測するため、計測を開始したのち、2つの機器に表示される緯度と経度の秒の値が一致するまで時間をおいてから座標を記録した。測定結果は、図8に

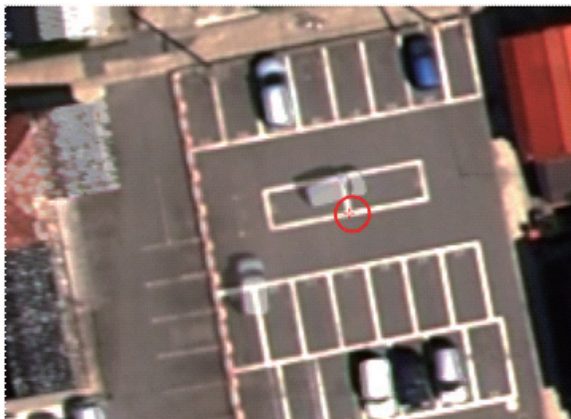
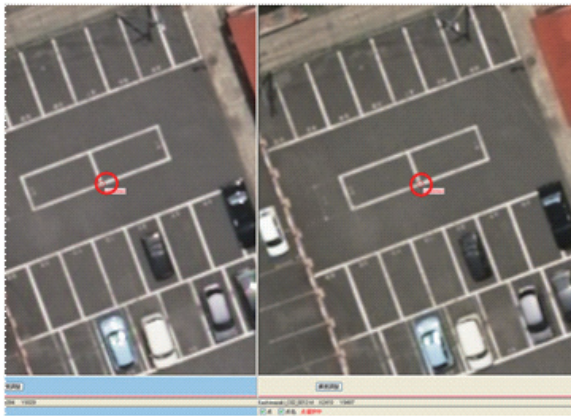
図9 地震前ステレオモデルでの基準点計測の例

(a) ステレオモデル上での計測 (地震前)

(b) 図化名人上での計測 (地震後)

一方、地震前画像から自動計測したDSMの地表面と思われる場所の値を数値地図5mメッシュ標高<sup>26)</sup>の値と比較したところ、両者はほぼ一致した。同時調整の行われた外部標定要素を用いたため、精度よくステレオモデルを作成できたものと考えられる。そこで地震前のステレオモデル上において、地震前後で変状をきたしていない明瞭な地物を計測し、その座標値を基準点座標とした(図9)。つまり、地震前DSMをマスター、地震後DSMをスレーブとした画像間マッチングを行った。この方法では、前後の画像上で同一点が確認できる地物があ
