# 2010年チリ地震に関する 広域被害分析に向けたGISの構築

筆者らは、地球規模課題対応国際科学技術協力事業「ペルーにおける地震・津波減災技術の向上に関する研究」の一環としてJSTからの援助を受け、2010年2月27日に発生したチリ地震の被害調査を実施した。調査は地震から約1ヶ月後の4月2～8日にかけて実施した。本論では被害調査の概要と調査結果および地理情報システム(GIS)を用いた分析を行い地震、津波被害の特徴について述べる。具体的には、被災地域における衛星画像と現地調査写真を比較し、地震による建物被害がどの程度把握できるか検討を行う。また、標高データ(DEM)を利用し、津波被害が生じている地域の地形的特徴を分析する。

## DEVELOPMENT OF GIS DATASET FOR DAMAGE DISTRIBUTION ANALYSIS AFTER THE 2010 CHILE EARTHQUAKE

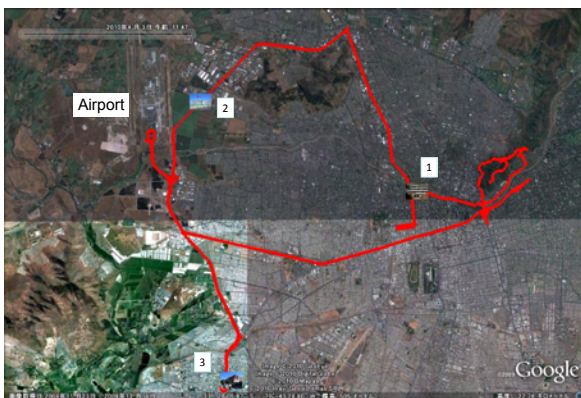
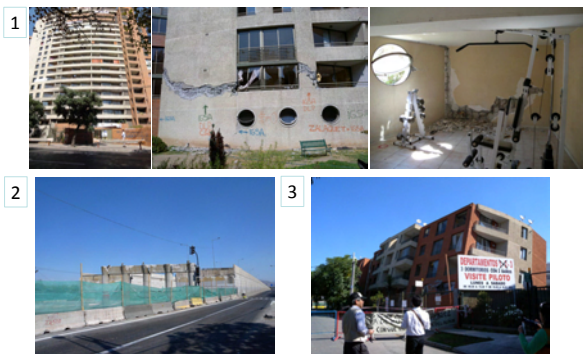
図-2 Santiago の調査ルートと主な被害写真

(a) 調査ルート (2010年4月2日)

(b) 主な被害写真

図-2にSantiago市内における被害調査ルートと主な被害写真を示す。調査ルートは、ハンドヘルドGPS<sup>9)</sup>で記録したルート Google Earth上で表示させたものである。また現地にて撮影した写真もExifに位置情報が書き込まれているため、位置の特定が可能である。Santiagoでの地震被害の例としては、調査ルートの1で示している地点で20階建ての集合住宅(2003年築, RC造)の低層部の柱や壁がせん断破壊している様子が見られた。地点2では、環状高速道路の道路橋が落橋している。地点3では、5階建ての集合住宅(2005年築, RC造)の1階部分が層崩壊した。

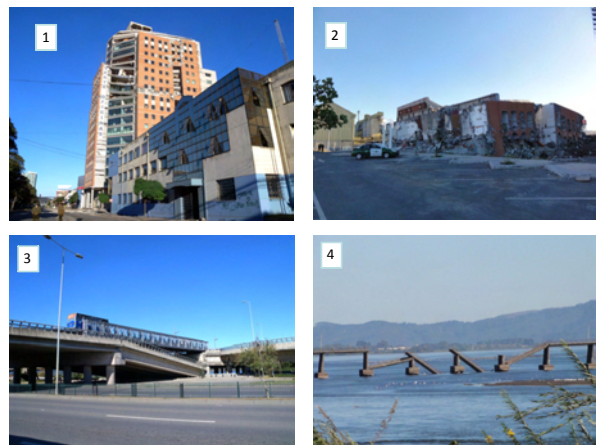
図-3 Concepción の調査ルートと主な被害写真

(a) 調査ルート (2010年4月4日)

(b) 主な被害写真

Concepciónでの調査ルートと主な被害写真を図-3に示す。地点1では、市街地に位置する21階建てRC造の高層オフィスビルが、正面12階付近の中間層で層崩壊して上層部が道路側に傾いていた。地点2では、15階建てRC造の集合住宅が1階部分から完全に転倒していた。地点3, 4では、Biobío川を渡るLlacolén橋や旧Biobío橋<sup>3)</sup>の落橋被害がみられた。と

くに、Llacolen橋はBiobio川を渡す重要な道路であることから、地震から2日後には落下した橋の上に仮設の橋が架けられたとの証言が得られた。また市街地では、レンガ造やアドベ造で被害を受けた建物も複数確認された。

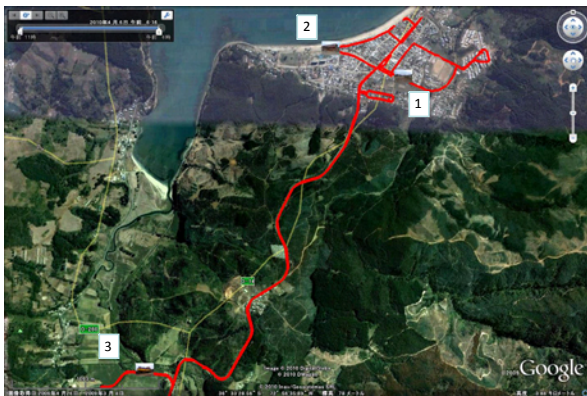
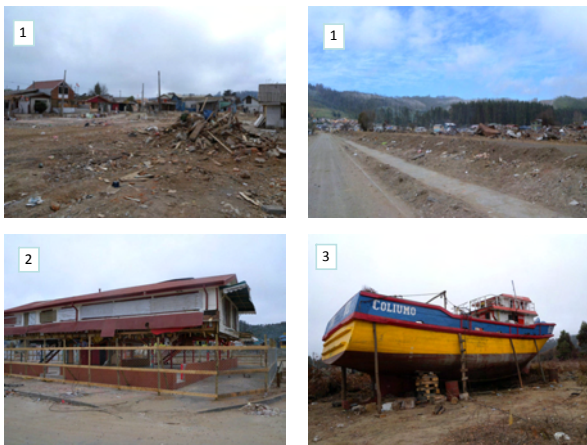
図-4 Dichatoの調査ルートと主な被害写真

(a) 調査ルート (2010年4月5日)

(b) 主な被害写真

津波による被害が甚大であった都市の一つであるDichatoにおける調査ルートと主な被害写真を図-4に示す。Dichatoでは町の80%以上が津波による被害を受け<sup>10)</sup>、地点1の2枚の現地写真のような様子であった。海岸付近には、1階部分が津波によって流されている建物が存在したり(地点2)、川を遡上して流された船が地点3で確認された。

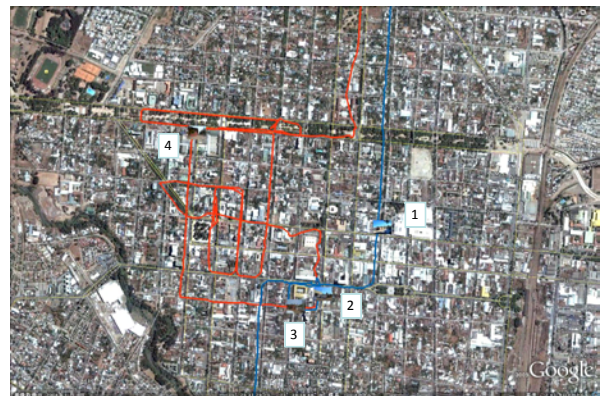
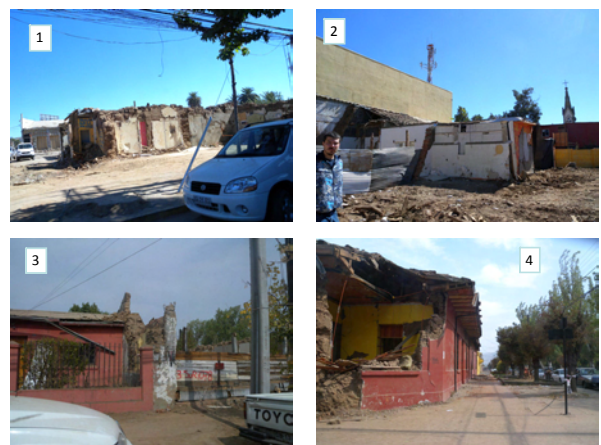
図-5 Talcaの調査ルートと主な被害写真

Talcaはマウレ州(Región del Maule)の州都であり、人口約20万人、震央から約60km離れた都市である<sup>10)</sup>。著者らの現地調査では、図-5に示すように、アドベ造、無補強組積造構造物の多くに甚大な被害が生じていた。USGSによると、揺れの強さは修正メルカリ震度階級VIIと推定されている<sup>1)</sup>。

(a) 調査ルート  
(青: 2010年4月3日, 赤: 2010年4月7日)

(b) 主な被害写真

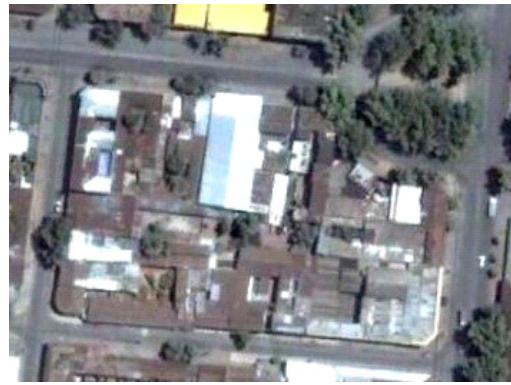
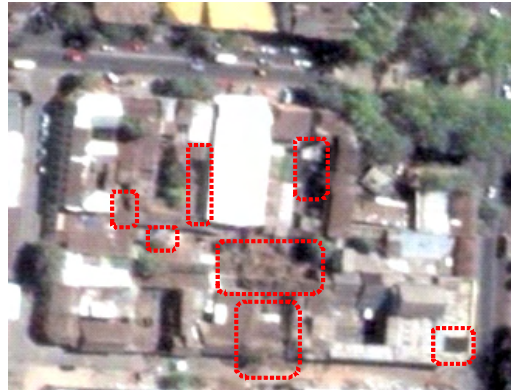
図-9 Talcaを撮影した地震前後の衛星画像(1)

(a) 地震前画像

(b) 地震後画像と変化が確認された範囲

(c) GISデータ

図-9、図-10に、地震前後の衛星画像とGISデータを比較した例の一部を示す。撤去すべき建物と判定されている敷地内に、地震前後の画像で何らかの変化があったことは確認される。しかし、地震後の緊急撮影でWorldView-2によって取得された画像は、オフナディア角が40.3度と撮影条件があまり良好ではなく、鮮明な画像は得られていない。なお、事前にQuickBirdによって撮影された画像のオフナディア角は3度である。さらに、Talcaでは屋根全体が崩壊するほどの被害建物はそれほど多くなく、衛星画像を用いた被害判読では建物内部や壁面の被害を把握することは困難である。このため、全体としては衛星画像を用いてTalcaの建物被害を把握すること

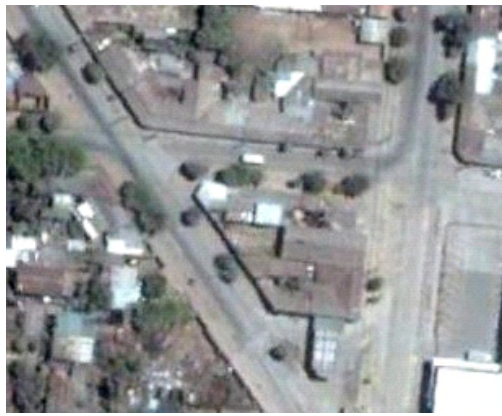
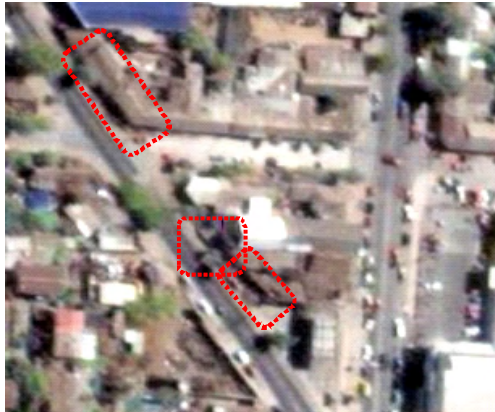
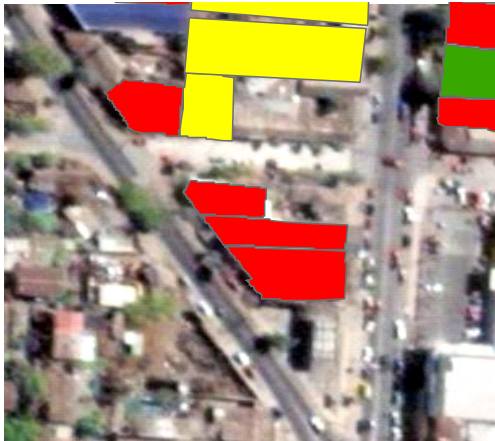
図-10 Talca を撮影した地震前後の衛星画像(2)

(a) 地震前画像

(b) 地震後画像と変化が確認された範囲

(c) GIS データ

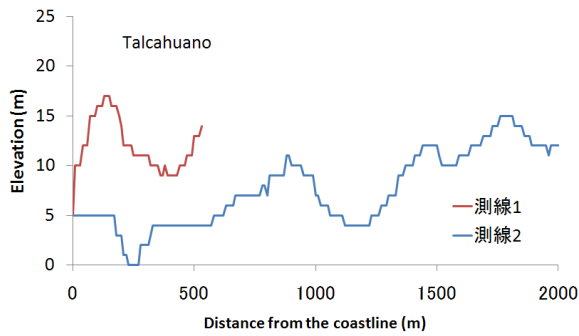
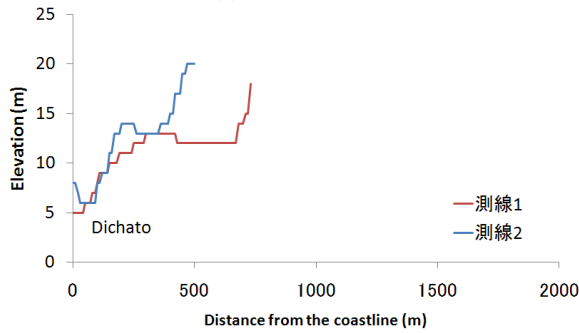
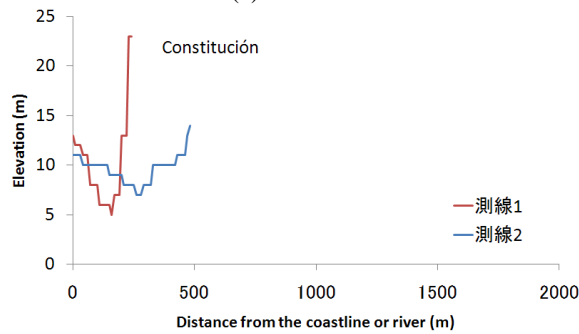
図-12 津波浸水域の標高変化の例

津波浸水域の地形をより詳細に把握するため、図-11に示すように、各地域の津波浸水域に測線を2本ずつ設定し、標高を取得した。その結果を図-12に示す。グラフの横軸は海岸線からの距離を表しているが、Constitución の測線2は Maule 川からの距離である。Talcahuano の2測線に関しては、なだらかな勾配を示している測線2の到達距離が大きく、約2000mを示している。Dichato に関しても、標高が低く勾配が小さい範囲が長く続く測線2の方が、測線1よりも津波の到達距離が約200m程度大きい。Constitución の測線1については、今村によって遡上高28.3mが観測された<sup>3)</sup>付近に設定している。本研究で用いているDEMは30mメッシュのデータであるため測線1の遡上限界は標高23m程度と推定されるが、遡上限界付近の勾配は約67%であり、今村による報

告<sup>3)</sup> (63.5%) とほぼ同程度の値を示している。

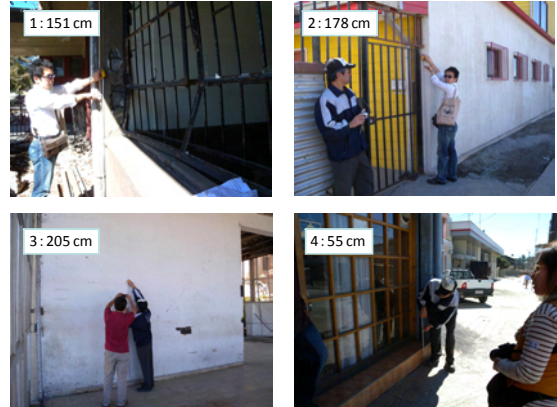
図-13 Talcahuano での浸水深の計測 (2010年4月4日)

(a) 調査ルート (赤線) と津波浸水域 (青色)

(b) 浸水深の計測結果

これら3地域では、図-13のTalcahuanoでの例のように津波の浸水深<sup>21)</sup>を計測した。海岸側の通りの地点1~3では150cm以上の浸水深を確認したが、その裏側の通り（地点4）では55cmだった。図-14に、各地域での浸水深の計測点を示す。Talcahuanoでは15地点、Dichatoでは4地点、Constituciónでは9地点、それぞれ測定した。計測点の位置は、ハンドヘルドGPS<sup>9)</sup>で記録したものである。

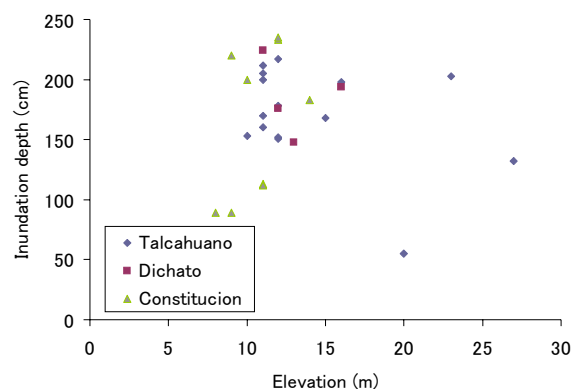
図-15 津波被災地域での浸水深計測結果のまとめ

計測結果を図-15にまとめる。ASTER全球3次元地形データ<sup>19)</sup>から取得される標高、海岸線からの距離との関係を示す。なお、Constituciónでの計測結果については、図-12の測線2と同様にMaule川からの距離で表している。Talcahuano、Dichatoでの計測

(a) 標高との関係

(b) 海または河川からの距離との関係

結果に関しては、概ね150cm以上の浸水深を示しており、大きいところでは200cmを超えている。Constituciónは、100cm程度の計測結果も得られているが、これら3地域の浸水深は、場所によっては200cm以上を示したものと推測される。著者らの計測結果では、標高と浸水深には明瞭な関係は見られなかった。海岸線または河川との距離と浸水深の関係については、TalcahuanoとConstituciónでの計測結果は、距離が大きくなるにつれて浸水深が小さくなる傾向があるが、Dichatoについては、計測点が少ないこともあるが、そのような関係性は見られなかった。
