# 航空写真を用いた東日本大震災の浦安市における液状化被害分析

## Analysis of Liquefaction Damage in Urayasu City in the 2011 Tohoku, Japan Earthquake Using Aerial Photographs

**Keywords:** the 2011 Tohoku Earthquake, Urayasu, liquefaction, damage estimation, aerial photograph

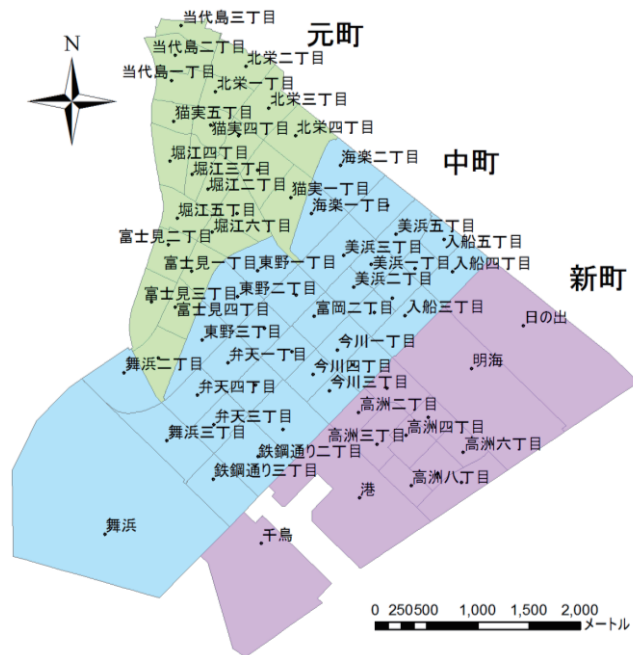
図1 浦安市の町丁目と埋立て年代による区分

1に示す。北から以前からの陸地、第一期埋立事業によりできた区域、第二期埋立事業による区域と並んでおり、それぞれ「元町」、「中町」、「新町」と呼ばれる。さらに細かく町丁目を分けると、海楽、美浜、入船、東野、富岡、今川、弁天、鉄鋼通り、舞浜が第一期埋立事業によりできた「中町」、日の出、明海、高洲、港、千鳥が第二期埋立事業によりできた「新町」に区分することができる。なお、浦安市の埋め立て地には、戸建て住宅、団地などの集合住宅、高層ビル、工場、アミューズメント施設と様々な種類の建築物が建っているが、土地利用が町丁目によって比較的明瞭に分かれているのが特徴である。また、地盤改良も町丁目毎に行われている可能性が高く、町丁目単位での液状化現象とそれによる被害の比較は有意であると考えられる。

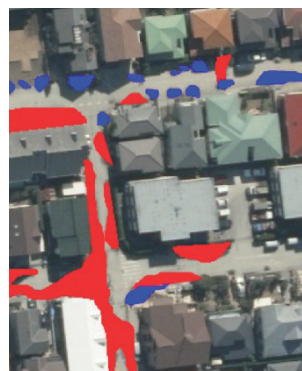
図3 液状化範囲を噴砂と集積砂に分けた例

本研究では、液状化による地表に現れた現象を噴砂と集積砂に分けて考え、それぞれを赤と青に色を塗り分けて判読を行った(図3)。噴砂とは噴出した砂の湿った部分と乾いた部分を合わせたものとし、集積砂とは戸建て住宅地域で多く見られた噴砂を道路の脇に集めて積み上げたものとした。この2つを足し合わせたものが地表に現れた液状化面積であるが、集積砂面積には積み上げられた性質を考慮して4倍の倍率を与えた(液状化面積=噴砂面積+集積砂面積×4)。この倍率は、噴砂と集積砂それぞれの層厚とその面積比を基にして、適当だと思われる値を仮定した(液状化による噴砂層厚は多いところでも約30cm程度、集積砂高さは1m以上)。噴砂と集積砂の残存状態を見ると、噴砂は埋立地全域で概ね確認することができるが、集積砂は戸建て住宅地域を中心に、工場地域など比較的小規模でしか確認することができない。この理由として、戸建て住宅地域内の街路では自主的に近隣住民が片づけを行ったが、主要な道路では交通の確保のため、道路管理者が噴砂を片づけて搬出したという理由が挙げられる。

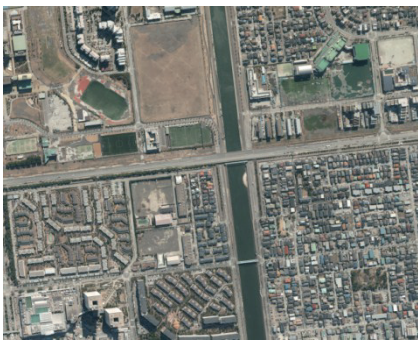
図6 液状化範囲の自動抽出に使用した航空写真

これまで、航空写真からの目視による液状化の判読を行ったと述べてきたが、この方法は非常に時間を要するため、緊急時には有効な方法とはいえない。これを踏まえて、基礎的な検討として図6に示す限定した範囲で教師付き分類を行い、液状化の自動抽出についての検討を行った。教師として選んだ土地被覆の分類数は教師なし分類結果を参考にして、湿った噴砂、乾いた噴砂、植生、道路、裸地、水、建物1、建物2の計8分類とし、最尤法を用いての分類を行った。ここで建物の2分類は屋根の色を白色系と茶色系に分けることで行った。

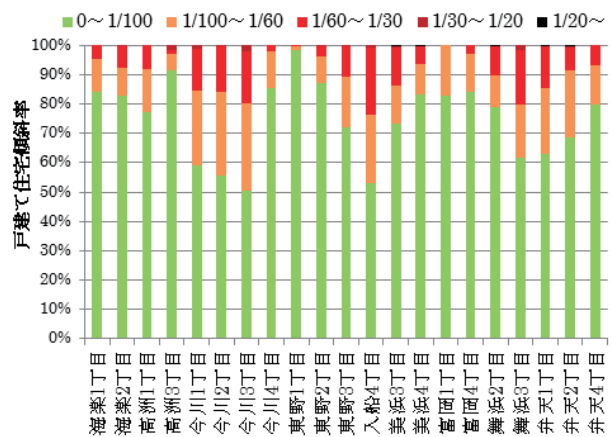
図11 町丁目毎の戸建て住宅の傾斜状況

戸建て住宅傾斜被害率とは、町丁目ごとの半壊以上の建物数を全建物数で除したものである。町丁目毎の戸建て住宅の傾斜状況を図11に示す。このデータは浦安市液状化対策技術検討調査委員会がホームページ上で公開しているもの<sup>4)</sup>を使用した。半壊以上の建物とは、揺れや液状化により傾斜が1/100以上に達した建物のことであり、浦安市における被害棟数は半壊（傾斜1/100~1/60）が2,121棟、大規模半壊（傾斜1/60~1/20）が1,541棟、全壊（傾斜1/20~）が18棟となっている（2011年7月15日現在）。傾斜1/100未満は一部損壊以下であり、被害なしか一部損壊の判定は傾斜によらない。そのため、本研究では戸建て住宅傾斜被害率を全建物数に占める半壊以上の建物数と定義した。図11を見ると、今川、入船、弁天で戸建て住宅の被害が多かったことが確認できる。全壊となった建物は非常に少なく、被害が多かった町丁目でも全体の約0.3%だった。なお、このデータは建物全体ではなく戸建て住宅のみを対象としたもののため、戸建て住宅の存在しない町丁目についてはデータがない。

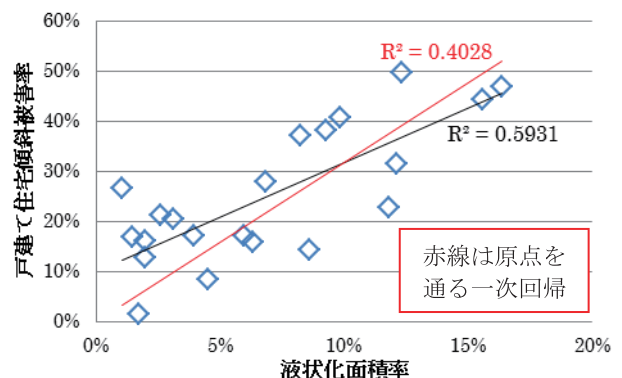
図 14 液状化面積率と戸建て住宅傾斜被害率の関係

次に、液状化面積率と戸建て住宅傾斜被害率の関係を図14に示す。これを見ると、液状化面積率が高いほど傾斜被害率も高い値を示しており、正比例の関係であることがわかる。一次曲線に回帰すると決定係数0.59（相関

係数 0.77) を示した。これはかなり高い値であり、両者はやや強い相関を有しているといえる。2つのデータを比較し、被害との相関を見るために、原点を通る一次回帰も行ったところ、決定係数 0.40 (相関係数 0.63) と先のものとは比べれば小さいが、両者の間にある程度の相関を認めることができた。ただし、傾斜被害率データが戸建て住宅のものしかないため、サンプルが少なく精度に問題がある。しかし、液状化により傾斜などの被害が発生するのは、基礎杭のない戸建て住宅が中心と考えられ、この方法の限界ともいえよう。
