光学センサ画像における日影長さと SAR 強度画像における倒れ込み量 に基づく建物高さ地震による倒壊の検出

DETECTION OF BUILDING HEIGHT AND COLLAPSE MODE FROM THE MEASUREMENT OF SHADOW LENGTH IN OPTICAL IMAGES AND LAYOVER IN SAR INTENSITY IMAGES

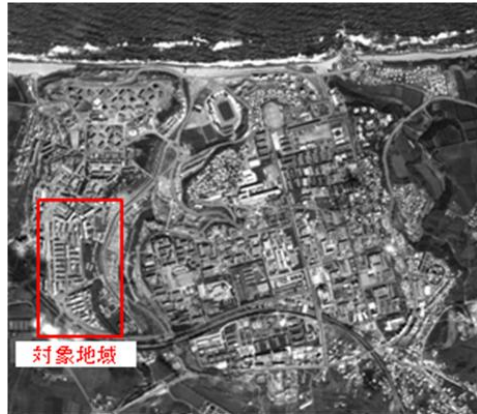
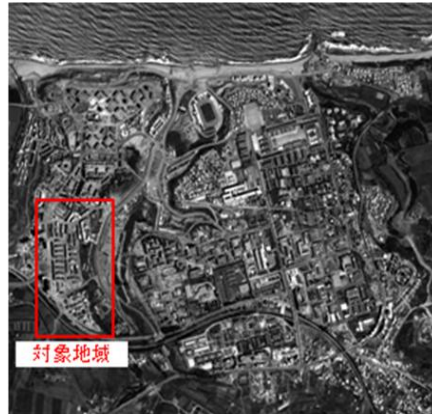
図1 2003年アルジェリア地震前後のBourmerdes市のQuickBird画像とその諸元

2003年アルジェリア地震の被災地域に対して、QuickBird衛星は地震発生の約1年前の2002年4月22日、地震発生2日後の2003年5月23日、28日後の6月18日に撮影を行っている¹⁷⁾。本研究では、アルジェリア地震において建物倒壊が多数発生したBourmerdes市を対象として、2002年4月22日に撮影された地震前画像と2003年5月23日に撮影された地震後画像の2つを用いて、建物高さの変化計測を行う。図1に使用した画像とその諸元を示す。

地震前	地震後
衛星高度 λ [°]	78.5	64.2
衛星方位角 α [°]	352.6	276.2
太陽高度 λ [°]	61.3	68.2
太陽方位角 α [°]	144.2	133.2

今回Bourmerdes市のとくに建物被害が多く出た地域(図1の赤枠内)に対し建物の影長さの測定を行った。図4(a)に対象地域の地震前の推定建物高さを示す。これより対象とした地区では、10m から25mの中層住宅が分布している。影の計測による倒壊の判別には、地震前後の画像でそれぞれ最大1ピクセルの誤差が出ると考え、高さに換算すると地震前画像で0.73m、地震後画像で0.84mの誤差として、最大計1.57mの誤差が生じる可能性があることがわかった。そこで倒壊を判別する閾値として2mを用い、それ以上の差(建物高さの減少)が出た場合を本研究では倒壊と判定することとした。計測結果は、地震前後の高さの差の大きさにより7ランクに分け色を付けた。各ランクは-0.5m以下、-0.5~0.0m、0.0~0.5m、0.5~1.0m、1.0~1.5m、1.5~2.0m、2.0m以上とした。また、灰色で示した建物では周囲に障害物があり、影が計測できなかったため計測不可とし検証から除外した(図4(b))。

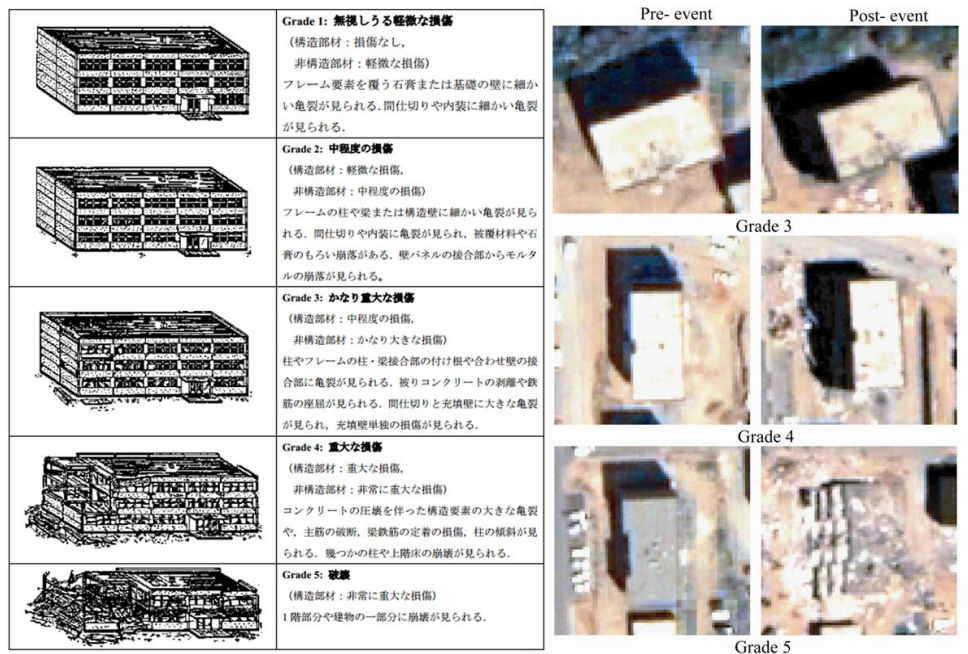
本研究では、Meslemら¹⁷⁾によるQuickBird衛星画像の目視判読結果と現地調査に基づく被害データセットを用いる。この被害判読は、事前画像と事後画像を目視で比較して1棟単位でEuropean Macroseismic Scale 1998 (EMS-98)¹⁸⁾の判定基準を用いて、5段階の被害ランクを付けたものである(図2)。ここで、G1は無視しうる軽微な損傷、G2が中程度の損傷、G3がかなり重大な損傷、G4が重大な損傷、G5は破壊である。現地調査も同様にEMS-98に基づき5ランクで行われている。ただし、G1とG2の判別は衛星画像による目視判読ではほぼ不可能なので、G1 & 2で1つのランクとし、実際はG1 & G2, G3, G4, G5の4段階に分類されている¹⁷⁾。図2右の写真に示すように、G5の被害は衛星画像からも明白である。G4は建物上面に損傷部が判読できる場合もあるが、周囲の瓦礫から判断する場合もある。G3はほとんどが瓦礫による判断であり、建物外面の被害は直下視の画像からは見えない側面の場合が多い。

図2 EMS-98における被害分類¹⁹⁾とGrade 3, 4, 5の建物のQuickBird衛星画像の例

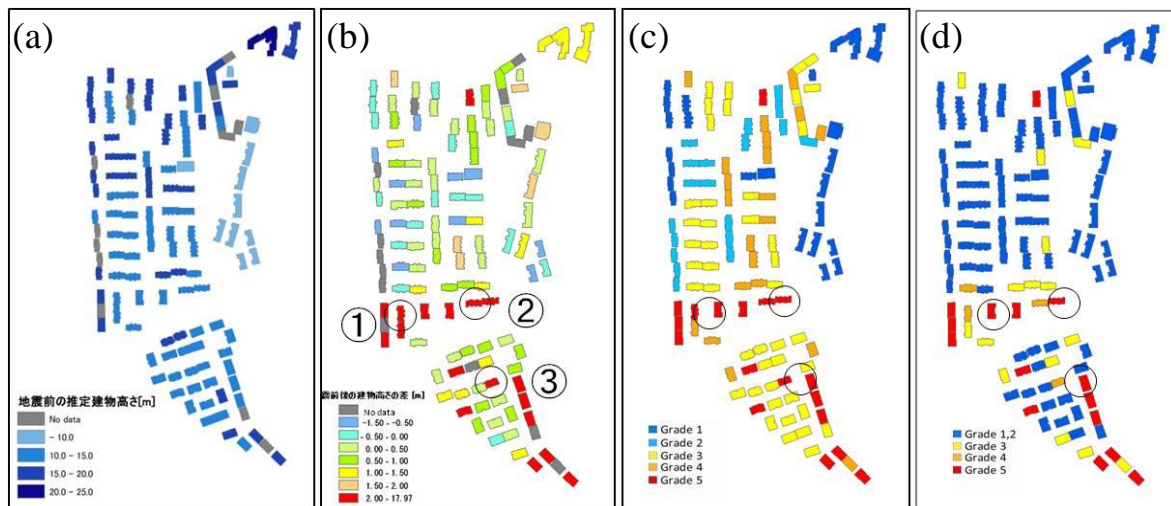
図4 (a) 地震前の推定建物高さの分布, (b) 影計測による高さ変化, (c) 現地調査結果の被害ランク, (d) 目視判読結果の被害ランク

図4の(c)、(d)より、現地調査結果と目視判読結果を比較すると目視判読ではG3の被害を無被害に近いG1&2として判定しており、実被害より低く被害を判定する傾向にあることがわかる。また、目視判読結果ではG3やG4が少なく、被害の見逃しが多く発生していることがわかる。G3、G4は建物の形状に大きな変化があまり見られない被害であり、衛星画像による目視判読では側面の損傷を確認することが困難であるためこのような結果となったと考えられる。

図4の丸で囲った建物ではEMS-98に基づく現地調査では倒壊を示すG5であったが、目視判読でG4と判読されていた。本研究の建物高さ変化からはG5の倒壊であると判断され、目視判読の見逃しを把握することができた。これらの建物のQuickBird画像を図5に示す。QuickBird画像を確認するとわかるように、建物上面には損傷がなく、周囲に瓦礫が散乱している。このようなテキスト情報のみで判断したため、建物の倒壊を把握できなかったと考えられる。

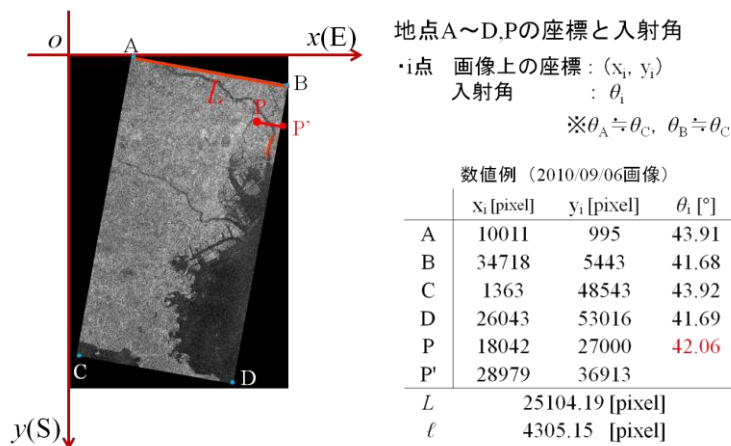
ここで、計測対象へのマイクロ波入射角 θ を求めるため、図9に示すように画像が長方形であり、 θ_A と θ_C 、 θ_B と θ_D がそれぞれほぼ等しい値であるという特徴を用いて、直線ABの一次関数から直線 ℓ の一次関数を求め、点BD間の一次関数から点P'の座標を求める。点P、点P'の座標より、直線PP'の長さを求

め、直線ABと直線PP'の長さとの比から対象物への入射角 θ を求めた。

図9 計測対象物への入射角の計算例（東京スカイツリー）

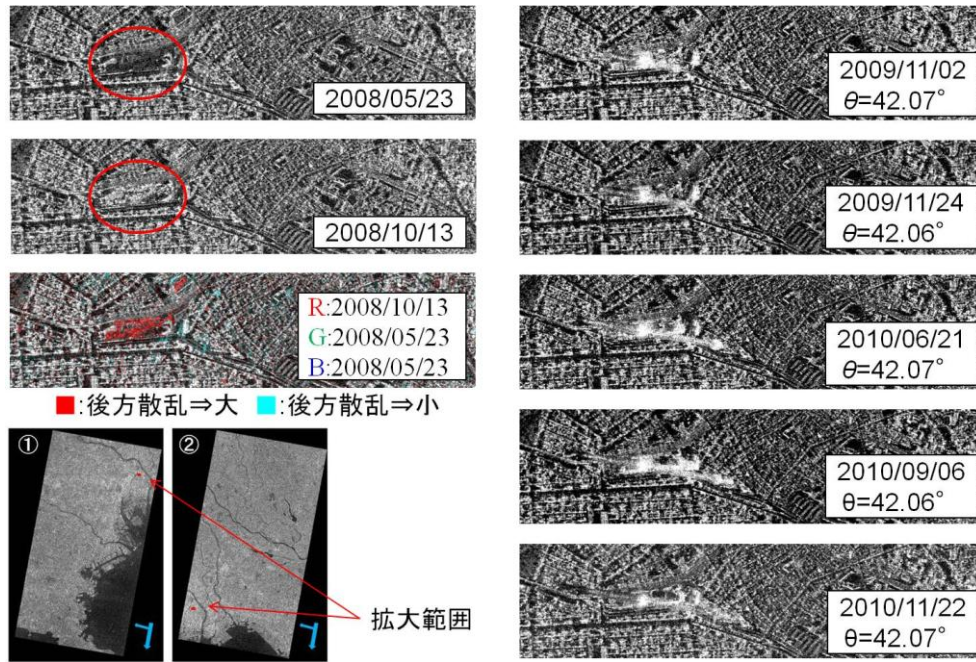
図10に各時期の東京スカイツリー周辺地域のSAR画像と、計算した入射角を示す。2008年5月23日の画像と2008年10月13日の画像を比較すると、赤丸で囲った範囲に後方散乱係数の変化が確認でき、カラー合成画像からもこの変化を見ることができる。東京スカイツリーは2008年6月に着工したため、この変化は東京スカイツリー基礎工事によるものと考えられる²⁷⁾。また、2009年11月02日から2010年11月22日の画像を比較すると、スカイツリーの建設過程を見て取ることができる。一般に、更地などの平坦な地域ではマイクロ波が地表で多方向に散乱し、後方散乱係数は小さくなる。一方、構造物のある地域では、地表と建物の間でのマイクロ波の複数反射（カージナル効果）により後方散乱係数は大きくなる。このため、構造物が新設された地域については、TSX 画像による後方散乱係数に大きな変化が見られる。

図 10 東京スカイツリーの建設過程における TerraSAR-X 強度画像の変化

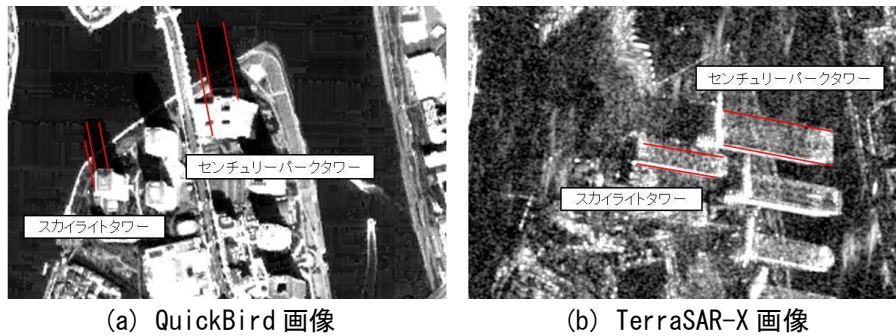
月島駅周辺の高層マンションであるセンチュリーパークタワーとスカイライトタワーを対象に、影計測手法と倒れ込み長さによる手法を用い、それぞれの手法で得られた結果と実際の高さを比較し、考察を行っていく。表3、表4に2棟の建物の計測結果を、図14にそれらの計測箇所を示す。両手法の結果を比較すると結果にばらつきがあるものの、日影を用いた手法の方が、やや精度の高い結果を示している。この原因として、倒れ込み長さによる手法では構造物の基部が判別しにくく、これにより計測に誤差が含まれやすくなってしまうこと、今回用いたTSX画像の解像度が約3mと光学センサ衛星画像の0.6mより劣ることが挙げられる。TSXにおいても解像度が約1mのSpotLightモードもあり、これを用いれば精度の向上を図ることができる。

図 14 センチュリーパークタワー、スカイライトタワーにおける各画像の計測箇所
