## 2012年つくば市竜巻災害を事例とした 航空写真を用いた建物被害判読精度の検討

Examination of the Accuracy of Building Damage Detection Using Aerial Photographs  
in the 2012 Tsukuba Tornado Disaster

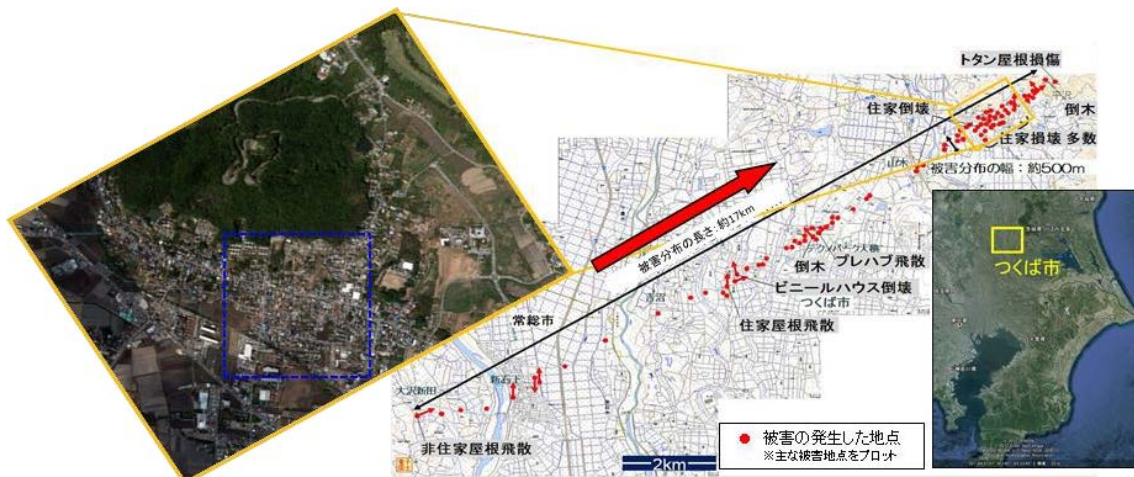
図1 竜巻による被害範囲（気象庁作成図<sup>2)</sup>に一部加筆・修正）とつくば市北条地区の航空写真

本研究では、市街地を竜巻が直撃し、全壊住家72棟ととくに大きな被害を被ったつくば市北条地区を対象地に設定した(図1)。国土地理院は竜巻翌日の5月7日に竜巻が通過した茨城県常総市からつくば市にかけて解像度0.20m/pixelと高解像度の垂直直下デジタル航空写真を40枚撮影した<sup>24)</sup>。本研究では、このうち北条地区を撮影した3枚の航空写真を重ね合わせて判読に用いた。また、判読に用いる建物輪郭は、防災科学技術研究所が災害情報の共有による効果的な災害対応を行うために開発したeコミュニティ・プラットフォーム(以下eコミマップ)<sup>25), 26)</sup>で表示されるGIS住宅地図(株式会社ゼンリン, 2011年秋版)から、北条地区の建物1825棟を抽出して用いる。

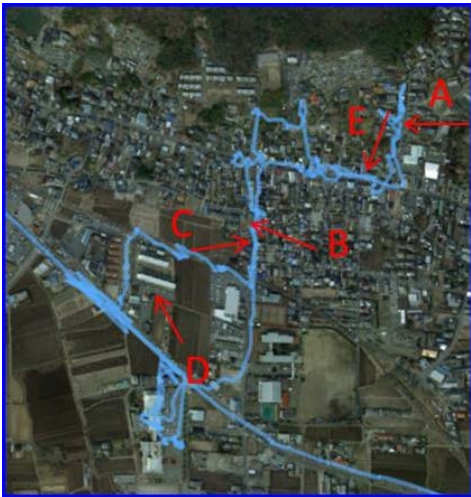
図2 つくば市北条地区の竜巻後の現地写真(5月8日)と航空写真(5月7日)の比較および現地調査ルートと現地写真の撮影位置(図1の青枠範囲)

図中のAは竜巻により倒壊した木造建物である。航空写真からは、屋根の位置がずれて、周りに瓦礫が散乱している様子が確認できる。この例のように、倒壊した建物では、ほぼ全てにおいて航空写真から被害の様子を確認することができた。Bは屋根が吹き飛ばされた木造建物であるが、このように屋根が大きな被害を受けた場合、航空写真から容易に被害が把握できる。さらに、Cのようにブルーシートで屋根が覆われている木造建物も現地調査で多く観察したが、航空写真で見ると屋根がどの程度ブルーシートで覆われているかは把握できる一方、被災程度と範囲は推測するしかない。B、Cの例のように、竜巻により典型的な被害を受けた屋根部については、垂直航空写真によって、被災状況の判読が容易である。

一方、Dは竜巻が直撃したRC造の集合住宅であり、建物側面の窓ガラスが割れ、ベランダの手すりやサッシが損壊するなど大きな被害が出た。しかし、垂直航空写真では建物の前面に瓦礫が散乱しているのが確認できるだけであり、側面の被害を把握することはできない。同様にRC構造と思われるEの建物も、建物自体は窓ガラスが割れるなどの被害を受けているが、航空写真では屋根部しか見えないため、被害を把握することは容易でない。D、Eのような例はそのほかの非木造建物でも見られ、屋根に被害が生じにくい非木造建物の場合、垂直航空写真では被害の見逃しや過小評価をしやすいと考えられる。

著者らは、GPSとデジタルカメラを持って5月8日午後につくば市北条地区の現地調査を行った。ここで地上から見た被害の様子と航空写真による被害の様子を図2に比較する。図中には現地調査のルートと地上写真の撮影箇所を示す。

まず、選定した612棟の建物に対して、罹災判定を基準とした航空写真判読と1次見在目判定の精度の比較を行った(表2, 3)。全壊区分についてみると、航空写真判読ではユーザ精度が79.1%と高いことがわかる。これより、図2のB, Cの建物のように竜巻により屋根の大半が損壊した場合、そのような建物の約8割が罹災判定

一方、航空写真判読のプロデューサ精度は 69.4%とユーザ精度から 10%ほど精度が低くなった。原因として、図 2 の D、E の建物のように側面に大きな被害を受けても屋根に被害が表れにくい非木造建物において、航空写真判読では建物全体としての被害を過小評価した可能性が挙げられる。地上からの 1 次見えた目判定では、表からプロデューサ精度が 75.0%、ユーザ精度が 73.5%とともに高い値で両精度にあまり差がないことから、建物の被害が大きい場合、地上からは建物構造にかかわらず被害を高い精度で判定できることが確認できる。

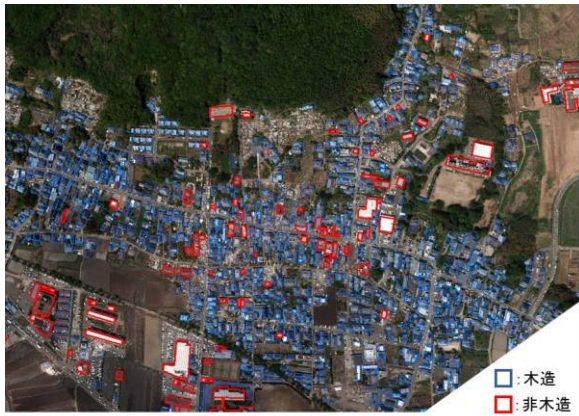
図9 木造と非木造への建物構造の分類結果

前節の結果から、建物構造による被害部位や形態の違いが航空写真判読の精度に影響を及ぼしていると考えられた。そこで、木造と非木造に建物構造を分類して、3つの手法による被害判定・判読結果を集計し、その結果を再度、比較してみることにした。構造区分は罹災判定や1次見在目調査結果にも含まれていなかったため、航空写真、著者らによる現地調査写真、e コミマップ上にある現地写真に基づいて、対象とする612棟の建物を屋根に被害を受けやすい木造戸建て住宅527棟と集合住宅や倉庫、学校などの非木造建物85棟に分類した(図9)。

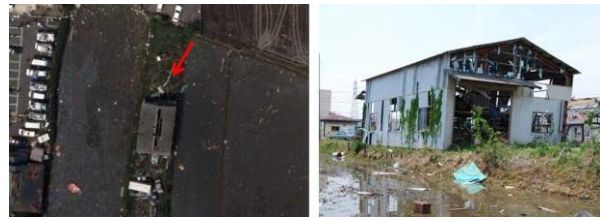
図 10 航空写真判読で被害を過小評価した非木造建物

(表 8, 9) . 母数が少ないので一概には言えないが、表 8 から航空写真判読ではどの被害レベルに対してもプロデューサ精度が低く、とくに全壊と大規模半壊+半壊についてはともに 20%を下回り、木造建物に比べると極端に低くなっている。また罹災判定に対して、全壊において 83.3%、大規模半壊+半壊では 72.8%の被害を小さめに評価していることがわかる。図 10 の建物は罹災判定が全壊ながら航空写真判読で半壊と、被害を過小評価した例である。この建物は垂直航空写真からは被害は確認できないが、地上の視点では被害を観察することができ、1 次見在目では全壊と判定されている。

に被害が出にくい非木造建物に対しては、垂直航空写真では判読が困難であるため、斜め航空写真など別の方法で被害の推定を行うか、地上調査で被害を確認する必要がある。
