## 1994年ノースリッジ地震におけるライフライン系の被害と復旧

Damage and Recovery of Life-lines in the 1994 Northridge Earthquake

能島 暢呂\*, 山崎 文雄\*\*

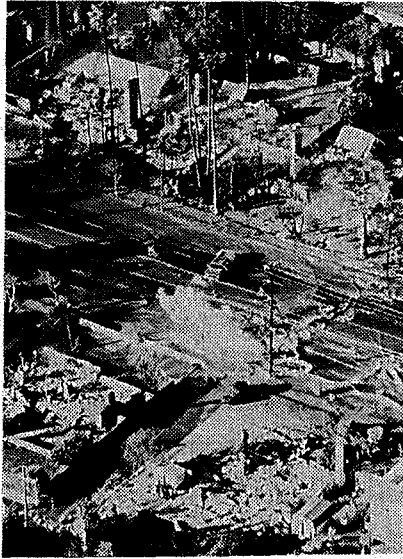
写真5 ガス火災による5軒の家屋焼失  
(ロサンゼルス・タイムズ紙)

バルボア通りの輸送幹線120 (1930年建設、55cm径) では、地盤が引張り変形を受けた区域 (写真3) と圧縮変形を受けた区域の2箇所、輸送幹線の大きな破損が発生した。この場所には、多くのガス管や水道幹線が平行して埋設されており、被害が集中した。ここでは、水道幹線からの漏水のためストップしたトラックが、エンジンをかけようとした際、イグニッションスパークが漏洩ガスに着火し、道路の両側の住宅が5軒消失した (写真4、写真5)。

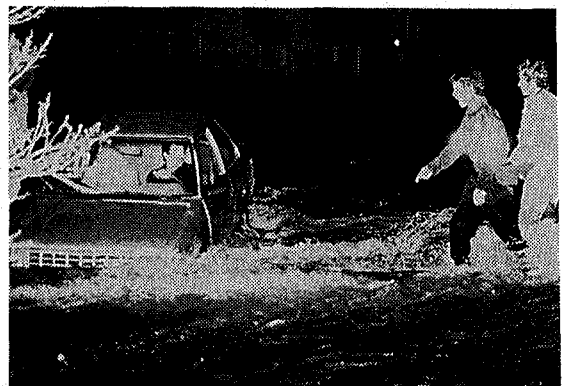
写真7 地上漏水による道路冠水(ロサンゼルス・タイムズ紙)

震源に近いサンフェルナンド・バレー地区周辺においては、主要幹線に被害が多発した。バルボア通りでは、173cm径(リナルディ幹線)および122cm径(グラナダ幹線)のモルタルライニング鉄管が、管体亀裂、継手離脱・押し込みなどの被害を受けた(写真3)。これにより大規模な地上漏水が発生し、付近一帯で交通障害(写真7)が生じるとともに、S-118と交差する橋梁の裏込め土が洗掘されて通行不能となる事態に発展した(写真8)。またロサンゼルス貯水池付近の183cm径鉄管(ロサンゼルス市幹線)が被害を受け(写真9)、市中心部への配水に支障が出ると同時に、隣接するリナルディ変電所に浸水した。
