航空レーザーデータを用いた2016年熊本地震における斜面崩壊の抽出

千葉大学大学院 融合理工学府 学生会員 ○佐川由季

1. 研究目的

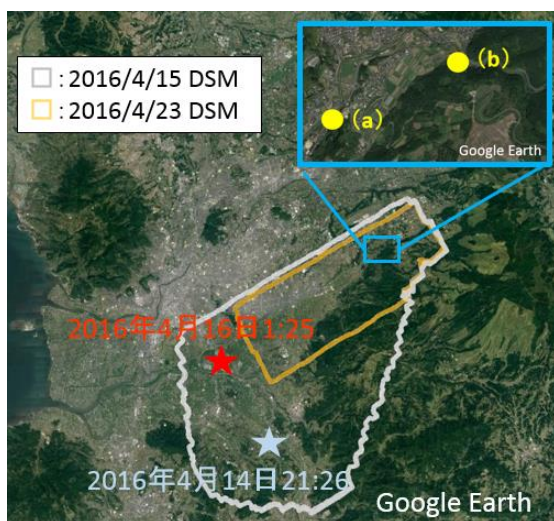
図-1 2時期の航空レーザーデータと本研究の対象範囲(青枠内)

本研究において使用したのは、図-1に示す航空レーザー測量によって得られたデータを空間補間して

作成したDSMである。対象地は地震による被害の大きかった益城町であり、2016年4月15日と4月23日の2時期に撮影された航空レーザーデータを使用する。このレーザーデータはアジア航測株式会社が測量したもので、15日のものが密度1.5-2点/m²、23日のものが密度3-4点/m²で観測されている³⁾。航空レーザーの撮影条件を表-1に示す。

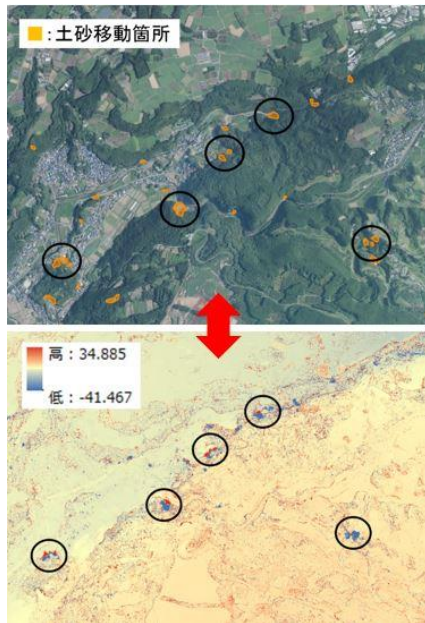
2016年4月15日と23日の2時期のDSM(標高)の差分データを用いて斜面崩壊の抽出を行う。図-2は、益城町から西原村にかけての対象地域についてのDSM差分であるが、赤色の範囲は4月15日に比べて23日の方が地表面が高く、青色は低いことを表している。防災科学技術研究所が作成した熊本地震による土砂移動分布図⁶⁾とこのDSM差分を比較すると、斜面崩壊が発生した箇所がおおよそ一致していることが確認できる。そこでこのDSM差分量と航空写真を用いて、斜面崩壊の抽出を行った。ここでは、益城町堂園・西原村に発生した斜面崩壊の中の2箇所について比較を行う(図-3)。これらの2か所を航空写真から見る限り、どれも中央にある林が倒れこんで土砂が

図-2 益城町-西原村間の土砂移動分布
(上：土砂移動分布図⁶⁾，下：DSM 差分)

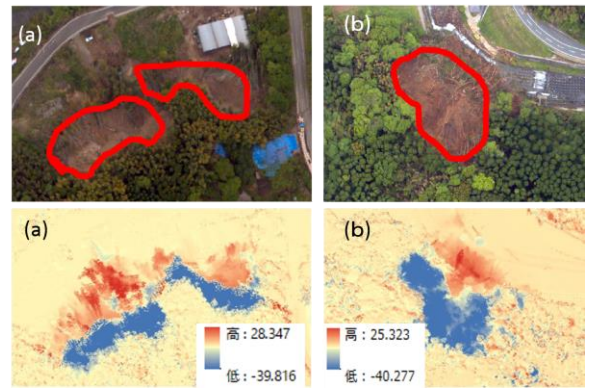
露出しているのが確認できる. 次に図下の高さ差分データで見ると, 青色の箇所が斜面崩壊し, 赤い箇所は斜面崩壊によって崩落した土砂が堆積していることが確認できる. 斜面崩壊の発生した場所ではこのように2時期の標高差が明確にあるため, これを見ることで, どこで崩壊が起きているのかを把握することが可能である.

図-3 斜面崩壊の変化抽出例
(上：航空写真, 下：DSM 高さ差分)

そこで, 斜面崩壊によって削れた範囲と土砂が堆積した範囲を高さ差分データから抽出した. 対象範囲内のピクセル値(高さ)から, ある一定値以下と以上の値を崩壊または堆積とみなし, その合計から各面積と体積を算出するものである. 抽出条件として, 斜面崩壊により土砂が削れている場所を-1m以下, 土砂が堆積した場所を1m以上と仮定した. 条件の数値の選定理由として, DSMの鉛直方向に対する精度が50cm~1m程度であることをふまえ, 地表面の高さから±1mを考慮したためである.

算出結果を表-2に示す. 体積は崩壊量が堆積量の約3倍という結果になった. これは, 崩壊土砂の堆積として, 斜面崩壊で倒れた樹木の高さを含むためと考えられる. 土砂の平均厚さは崩壊した方が大きい値となったが, これはもし樹木が密に生えていたと仮定すると, DSMは樹高を含むものとなっており, 崩壊土砂と堆積土砂の体積に差があることは充分にあり得るものといえよう.
