本誌編集委員の山崎文雄氏(千葉大学教授)は、震災後に被災地を訪れ被害調査をした。ここでは、その際に撮影した写真を紹介しながら、被災地の状況を解説する。

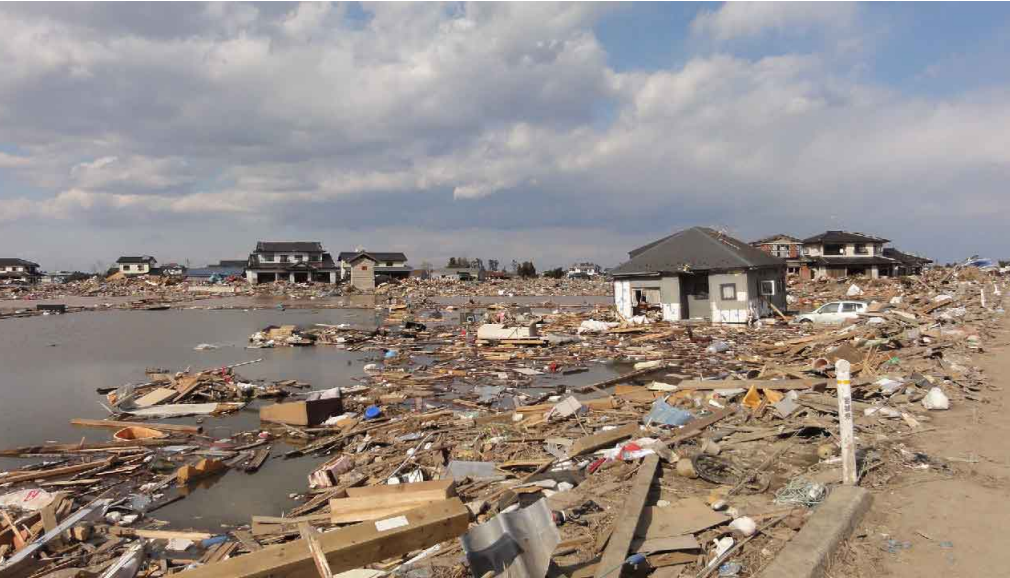
名取市の津波被害

宮城県名取市は仙台平野に位置し、仙台市の南に隣接する太平洋に面した人口約7万人の都市である。津波は海岸線より約3～5kmの地点まで押し寄せ、ようやく高速道路の盛土により浸入が止まった。仙台空港は名取市に位置し、津波が空港に押し寄せる映像はテレビ等で繰り返し流された。

写真は名取市の水田地帯であるが、一面、津波で流されてきた住宅の瓦礫で覆われていた。同市の被害は、死者908人、行方不明者119人(6月8日現在)と宮城県の中でも非常に大きかった。

近年の日本において、大都市近郊の住宅・農耕地が、このように大津波に襲われた例は今回が初めてであろう。海岸から平野が広がる地域では、早期避難の徹底と堅牢な津波避難ビルの整備しか対策は無いように思われる。

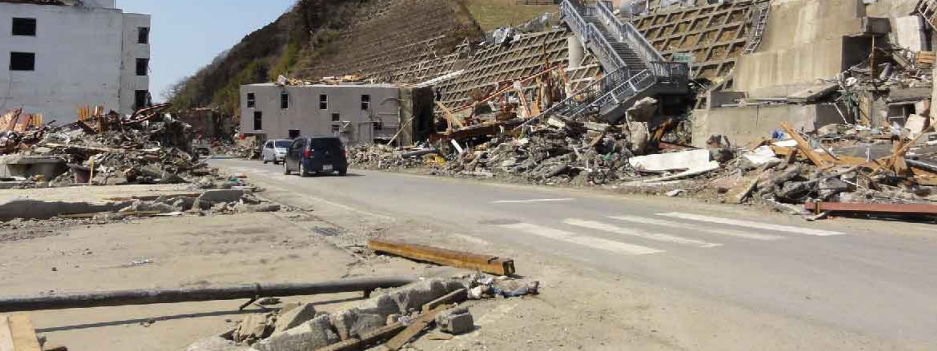
女川町の津波被害(町立病院)

この町を襲った津波は、今回の巨大津波の中でも最大級のもので、海岸線の近くで約15mに達した。さらに、谷筋に沿って内陸の奥深くまで遡上した津波の最高到達点は、海拔30mを超えていた。

写真の右上には、海岸線から約150mの距離に位置する町立病院が写っている。病院は山を削って造成された海拔約16mの高台にあるが、1階床上まで津波が到達した。病院の左に高台へ通じる津波避難階段が見えるが、避難場所まで津波が襲来したことになる。

津波の破壊力も予想をはるかに超えるもので、写真中ほどにも写っているが、鉄筋コンクリート造の建物も、数棟が津波によって引き倒されていた。今後整備を進める必要がある津波避難ビルの設計においても、大きな課題を与えている。

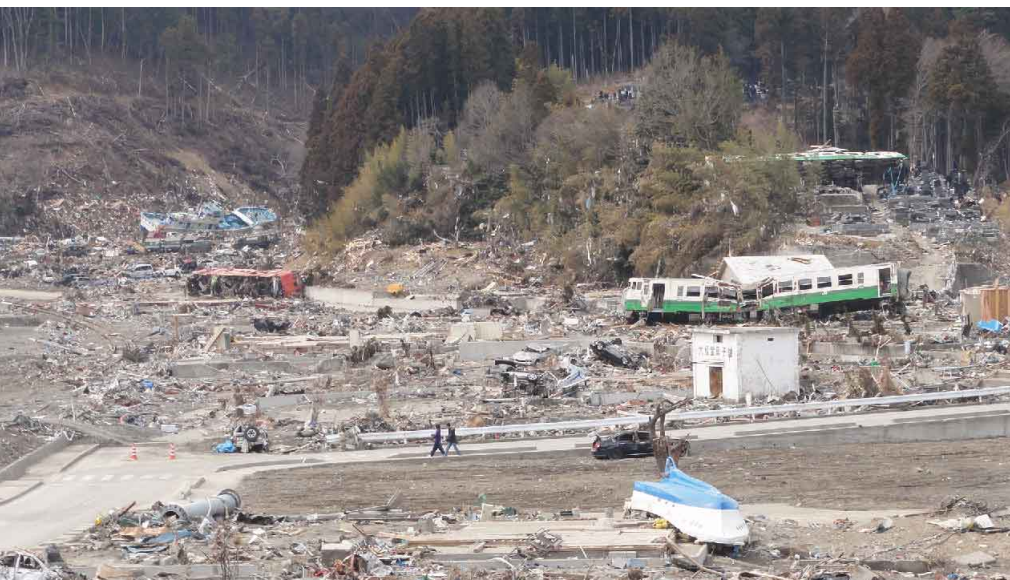
女川町の津波被害(市街地)

写真は、女川町立第一中学校のある高台から街を見下ろした様子である。市街地は住宅も何もかも全てが津波に流されて、まさに想像を絶するような光景である。瓦礫の中には、女川駅に停車していたと思われる列車3両や港の船が、遠く離れた位置まで流されているのが見られる。女川町は1960年のチリ地震津波にも襲われ、駅の階段中ほどにその到達高さが青い線で示されていた。しかし、今回の津波は、駅舎も線路も全て押し流した。
