リモートセンシング画像と GPS を活用したタイ南部の津波被害調査

山崎文雄¹⁾，松岡昌志²⁾

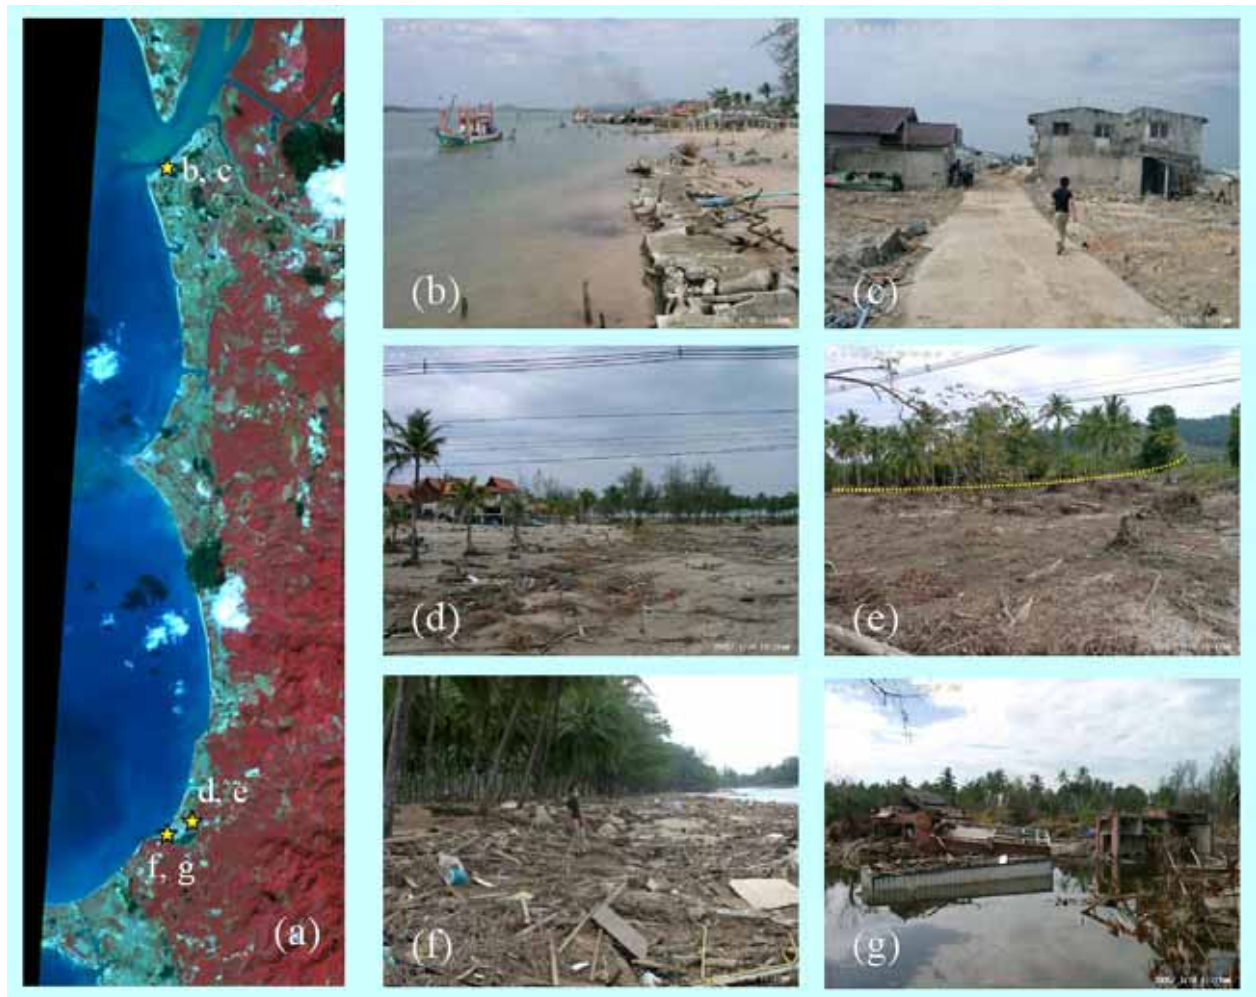
図3 パンガー県北部・中部の ASTER 衛星画像と津波被災状況。(a) ASTER 画像 (2004/12/31), (b) Ban Nam Khen の港, (c) Ban Nam Khen の村, (d) 破壊された建設中のホテル, (e) 津波の遡上限界。黄色い線で示している, (f) 瓦礫で埋まる海岸, (g) Princess Resort.

パンガー県の北部は、中部や南部と異なり、漁村や農村が点在する地域である。図3はパンガー県北部から中部にかけての ASTER 衛星画像と津波被災状況を示している。ASTER (Advanced Spaceborne Thermal Emission and Reflection Radiometer)は、可視領域から熱赤外領域までに14バンドを有する日本の高性能光学センサーで、米国の TERRA 衛星に搭載されている。その解像度は、Bands 1～3 (0.52 - 0.86 μ m)の可視・近赤外領域が15m、Bands 4～9 (1.60 - 2.43 μ m)の短波長赤外領域が30m、Bands 10～14 (8.125 - 11.65 μ m)の熱赤外領域が90m である。図3(a)は ERSDAC のホームページ(http://www.ersdac.or.jp/todayData/EDS/00.1/pict_j.html)に掲載された津波から6日後のフォールスカラー画像である。赤く見えるのが植生の濃い地域であり、津波に襲われた沿岸域は、津波前のものに比べて赤い領域が大幅に後退している。

図3(b),(c)に示す Ban Nam Khen は、津波が港や集落を襲い、多数の住民の死者が出たところである。

図3(d),(e)に示すパンガー県の中部の Ban Bang Sak では、津波が海から約300m 離れた幹線道路を越えた丘まで遡上している。ここでは、遡上の限界が植物の状態や、津波により運ばれた浮遊物により明瞭に識別することができた。図3(f)は図3(g)に示す Princess Resort の海岸である。調査時点ではまだ瓦礫の撤去が行われておらず、津波直後の状況が残っていた。Princess Resort の一帯はホテルの2階屋根にまで津波襲撃の痕跡が残っており、最も大きな被害を受けた場所の1つである。

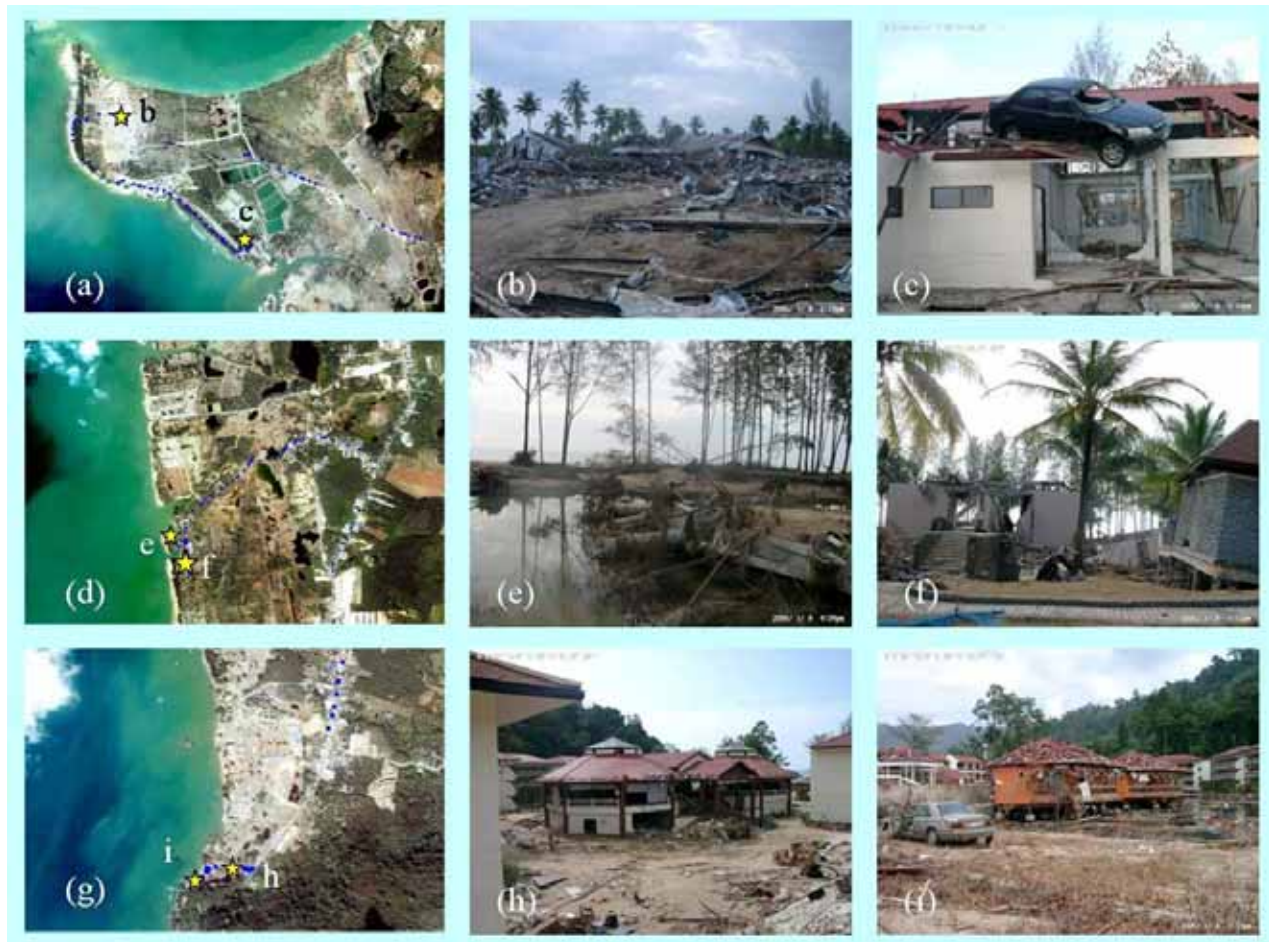
図4 パンガー県カオラック周辺の IKONOS 衛星画像(2004/12/29)と被災状況。青い点は位置つき写真の撮影位置、☆は図に示す写真撮影位置である。(a) Phakarang 岬、(b) 壊滅した Bamboo Orchid Resort、(c) 屋根に打ち上げられた車、(d) Khao Lak 中部の気象局周辺、(e) 津波で流された橋、(f) 破壊されたコテージ、(g) Khao Lak 南部の Nang Thong beach 周辺、(h) & (i) 津波で壊滅的な被害を受けた Similana Resort。

パンガー県中部のカオラックはタイ南部有数の高級リゾート地であり、とくにヨーロッパからの観光客が多い地域である。図4にカオラック周辺の IKONOS 衛星画像(2004/12/29)と被災状況を示す。IKONOS は1999年に打ち上げられた世界最初の商業用高解像度衛星で、可視領域(B,G,R)と近赤外(NIR)の4つのバンドが解像度4m、パンクロマティック・バンドが解像度1m である。これらをパンシャープンという方法で組み合わせると、この図に示すような解像度1m のカラー画像を作ることができる。シンガポール大学の CRISP (<http://www.crisp.nus.edu.sg/tsunami/tsunami.html>) やドイツ航空宇宙センター DLR (http://www.zki.caf.dlr.de/applications/2004/indian_ocean/indian_ocean_2004_en.html) などのホームページから、カオラック周辺の詳細な IKONOS 画像が公開されている。

図4(a)は Phakarang 岬周辺の IKONOS 画像であり、(b)に示す岬の先端部の Bamboo Orchid Resort は2方向からの津波に襲われ壊滅した。岬の先端の津波高さは局所的に15m にも上ると報告されている(http://www.drs.dpri.kyoto-u.ac.jp/sumatra/thailand/phuket_survey.html)。 (c)は屋根に打ち上げられた乗用車であるが IKONOS 画像を拡大すると、この車と思われる黒い数ピクセルを確認することができる。

(d)は Khao Lak 中部の気象局周辺である。(e)津波で流された橋や、(f) 破壊されたコテージなど、津波の破壊力を示す被害の跡が一面に広がっている。

(g)は Khao Lak 南部の Nang Thong beach 周辺である。(h) & (i) に示す Similana Resort やその北部の一帯のリゾートや商業施設は、1階の屋根までの高さの津波に襲われ、壊滅的な被害を受けている。

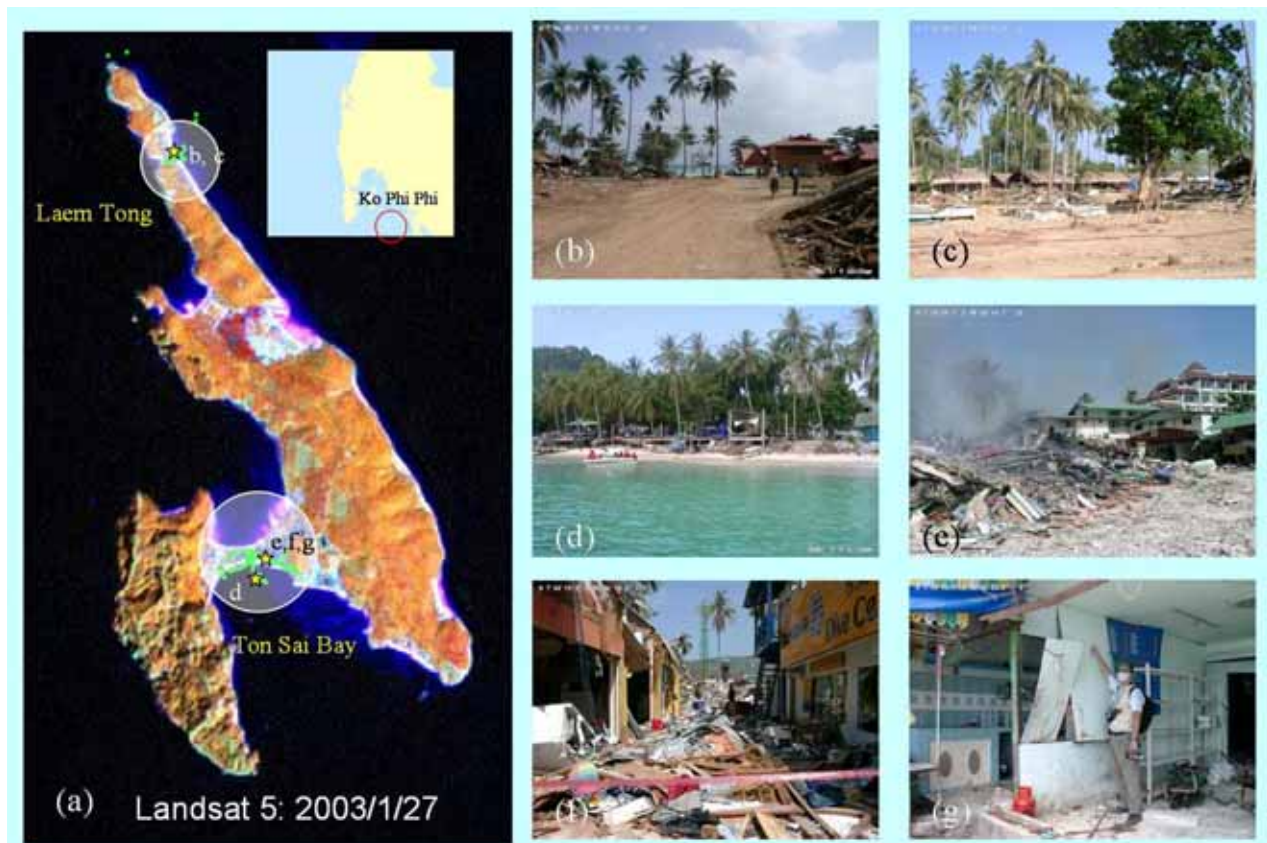
図6 ピピ島周辺の Landsat 衛星画像(2003/1/27)と被災状況。(a) Ko Phi Phi Don の調査地点と写真撮影位置、(b) & (c) Laem Tong 地区の様子。木造建物は壊れている、(d) 南から見た Ton Sai Bay、(e) 瓦礫の野焼きの様子、(f)津波による瓦礫で埋まる Ton Sai 地区の繁華街、(g) 商店の壁に残る津波による湛水を示す水位跡。

クラビ県のピピ島(Ko Phi Phi Don)はアンダマン海に浮かぶリゾートの島である。津波の波源域から見て、丁度、プーケット島の影を外れる位置にあるため、最高で6m 程度の津波に襲われた。図6 ピピ島周辺のLandsat 衛星画像(2003/1/27)と被災状況写真を示す。ピピ島の中心である Ton Sai 地区は、南北2つの山岳島の間を砂州が結ぶような位置に広がっている。標高2-3m 程度の南北の幅が約150m の平地であるため、津波に襲われたら逃げ場がない。津波は最初に北の湾から襲ってきて、その後、より高い津波が南の湾から Ton Sai 地区を襲った。この地区では鉄筋コンクリートのホテルが数棟残ったのみで、他の建物は木造の平屋ないし2階建てであるため、津波により大破している。中心にある Cabana ホテルの3階からは、観光客により津波襲来の様子がビデオで撮影されており、1階の天井まで津波が浸水していることが分かる。

(b) & (c)は島北部の Laem Tong 地区の様子である。この地区も建物の床上まで浸水し、木造のバンガローなどは大破しているが、被害は Ton Sai 地区に比べると小さい。

(d) から (g)は、Ton Sai 地区の写真である。ピピ島はほぼ壊滅的な被害を受けたため、入島が規制されていたが、津波から10日経った頃にやっと入れるようになった。災害対策本部が調査時点で集計した犠牲者は、この島だけで死者691人、行方不明者951人と極めて大きな数字であった。

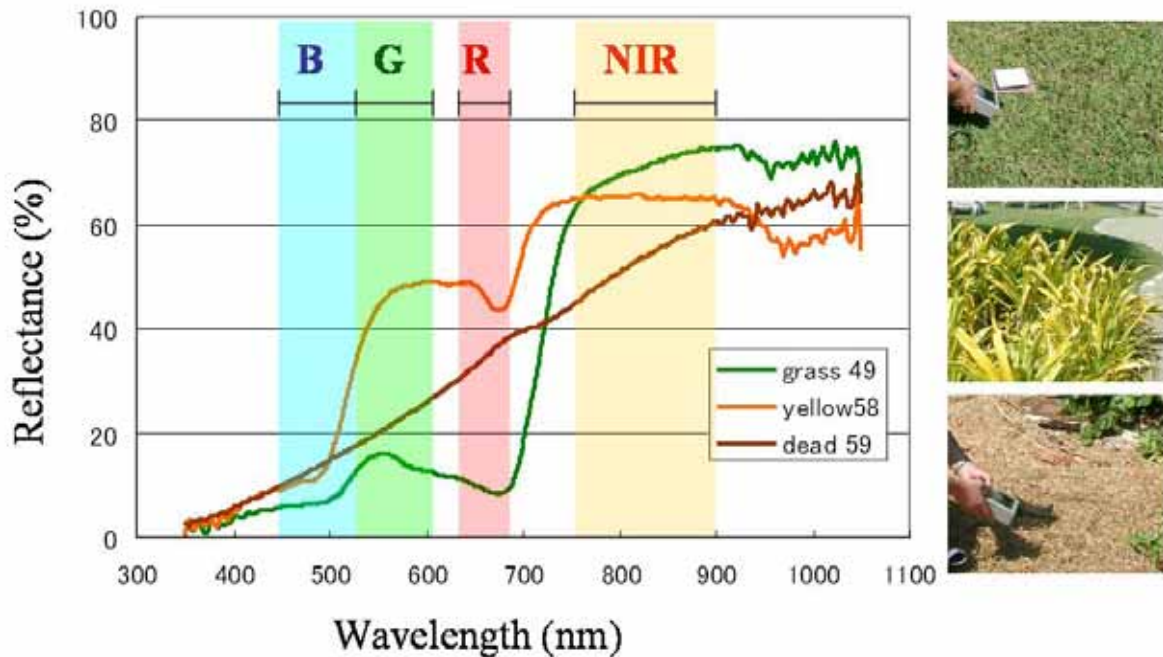
図8 プーケット島 Kata ビーチで観測した植物の分光反射率。緑色の芝生は津波後に植えられたもの、黄色い植物は津波を被り変色したもの、枯れた芝生は津波を被って枯れたもの。

人工衛星の光学センサは、Landsat や ASTER などの中解像度のものも、IKONOS や QuickBird などの高解像度のものも、いずれも可視領域と近赤外領域の波長帯のセンサを有している。図8には、分光放射計を用いてプーケット島 Kata ビーチで2005/2/20に観測した植物の分光反射率を、QuickBird の4つのセンサの波長帯域と比較して示している。写真に示す緑色の芝生は津波後に植えられた新しいもので、可視赤色(R)から近赤外(NIR)の間で急激に反射率が上がるという植生の特徴をよく表している。一方、津波を被り黄色く変色した植物はこの特徴が弱まり、枯れた芝生はまったくこの特徴が失われている。このような観測データから見ても、津波を被った地域の植物は、分光反射特性が変わった可能性が高く、今後、人工衛星データによる浸水域の判定に利用できるものと思われる。
